## Renaturierung ausgewählter Salzlacken des burgenländischen Seewinkels

### LW 621 Endbericht

Ein Projekt im Rahmen des „Österreichischen Programms  
für die Entwicklung des Ländlichen Raumes – Sonstige Maßnahmen“  
April 2004 – Juli 2007

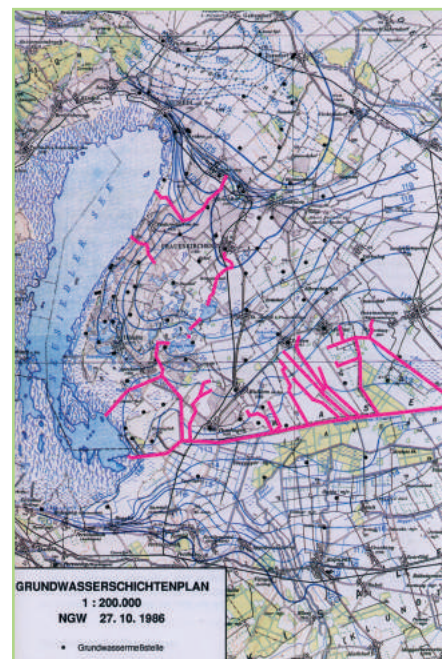
Abb. 2.1: Entwässerungssystem im Seewinkel nach HAAS ET AL (1992), verändert. Die rosa Linien zeigen die Hauptentwässerungskanäle.

(Abb. 2.1). Bereits in den 1940er Jahren hatte das Kanalnetz eine Gesamtlänge von 189 km erreicht, bis in unsere Zeit wurde es auf mindestens 224 km verlängert, wobei unscheinbare, aber dennoch wirksame Nebenkanäle gar nicht enthalten sind (HERZIG 1994). Ab den 1970er Jahren ist die Leistungsfähigkeit des Entwässerungssystems durch die Inbetriebnahme von Pumpwerken an den Hauptkanälen weiter erhöht worden; bis in die Gegenwart wird die Funktionstüchtigkeit der Gräben durch regelmäßige Räumungsaktionen aufrecht erhalten – am Zweierkanal noch in der Hochwasserperiode 1996-1999. Zwischen 1955 und 1988 ist der Grundwasserspiegel in weiten Teilen des Gebiets um fast einen Meter abgesunken (HAAS ET AL 1992), dieser negative Trend hat sich nach 1990 weiter intensiviert, denn die letzten 15 Jahre waren durch zwei ausgeprägte Dürreperioden gekennzeichnet (1990-1994 und 2001-2005), in denen auch jene Gewässer trocken lagen, die vor 1990 über einen Zeitraum von mindestens 40 Jahren ununterbrochen Wasser geführt haben. Die Dürre ist zwar durch ein markantes Hochwasserereignis 1996 etwas gemildert worden (erhöhte Wasserstände waren danach bis 1999 zu verzeichnen), der allgemeine Abwärtstrend ist aber unverkennbar (Abb. 2.2). Das Hochwasser 1996-1999 hatte leider auch zur Folge, dass Rückstauversuche, die während der ersten Dürreperiode initiiert worden sind, rückgängig gemacht

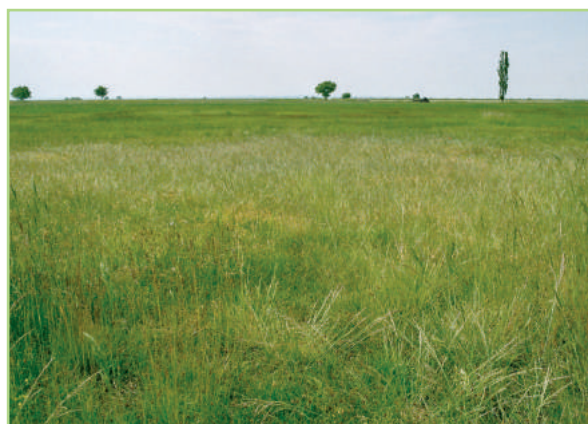
Abb. 2.3: Nördliche Martinhoflacke 2004. Die gesamte ehemalige Lackenfläche ist von Wiesenvegetation bedeckt.

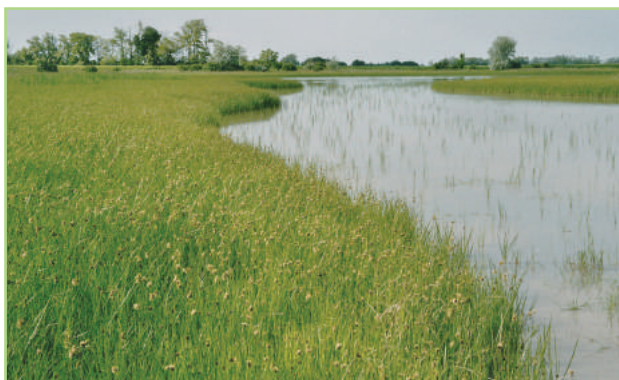
Abb. 2.4: Kleine Neubruchlacke 2004. Nur noch ein schmaler Streifen mit offener Wasserfläche ist zu sehen. Die Knollenbinse (*Bolboschoenus maritimus*) dringt rasch ein.

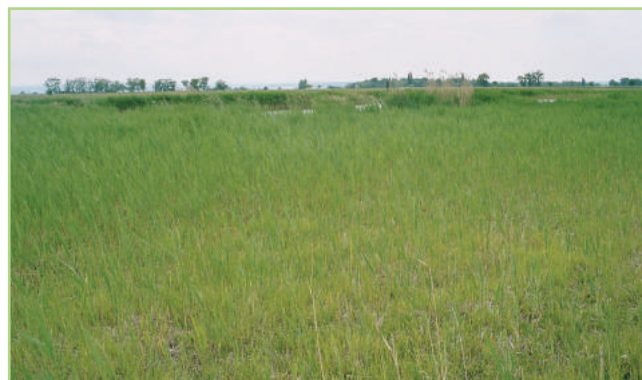
Abb. 2.5: Krautingsee 2004. Bis auf eine kleine zentrale Wasserfläche ist die gesamte Lacke mit einem dichten Schilfbestand bedeckt.

Das ehrgeizige Ziel des Projektes (Laufzeit 2004 - 2007) war es, an ausgewählten Lacken unterschiedlichen Degradierungszustandes verschiedene Renaturierungsmaßnahmen zu testen, um so die Basis für ein umfassendes Renaturierungs- und Erhaltungskonzept für alle Lacken im Seewinkel zu schaffen. Dieses entstand in Abstimmung mit allen involvierten Fachgruppen sowie der Nationalparkverwaltung und der biologischen Station Illmitz. Gleichzeitig wurden chemische, botanische und mikrobiologische Untersuchungen durchgeführt, um Ist-Zustände zu erheben und die Auswirkungen der Maßnahmen zu dokumentieren. Als Versuchsflächen wurden die völlig verlandete nördliche Martinhoflacke (**MHL, Abb. 2.3**) und die massiv durch Verlandung bedrohte Kleine Neubruchlacke (**KNB, Abb. 2.4**) in der Gemeinde Apetlon sowie der durch invasive Verschilfung bedrohte Krautingsee (**KS, Abb. 2.5**) in der Gemeinde Illmitz ausgewählt.

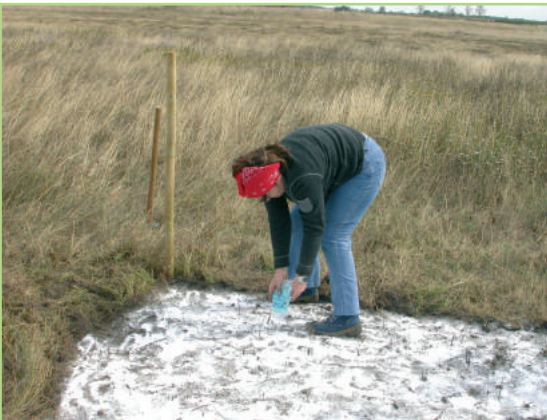
**Abb. 2.6:** Händische Aufbringung einer Mischung von 4 kg/m<sup>2</sup> einer Mischung von 3:1 Teilen Soda und Glaubersalz auf einer Testfläche im Oktober 2004.

An der **MHL** wurden 2004 auf 2 Testflächen á 10 m<sup>2</sup> die Vegetations- und Humusschicht händisch entfernt und 4 kg/m<sup>2</sup> Salz aufgebracht (**Abb. 2.6**), wobei auf einer Fläche eine 3:1 Mischung aus Natriumcarbonat /Natriumsulfat zur Anwendung kam, auf der zweiten Fläche nur Natriumcarbonat. Beide Salze bilden die Hauptbestandteile in den Sodalacken. Im Februar 2005 wurde dann zum Großversuch übergegangen. Auf einer Versuchsfläche von ca. 600 m<sup>2</sup> wurden die oberste 5 cm der Vegetations- und Humusschicht maschinell mit einem Gräder entfernt (**Abb. 2.7**) und anschließend mit Salzstreumaschinen 2 kg/m<sup>2</sup> einer 3:1 Mischung aus Natriumcarbonat/Natriumsulfat auf eine Gesamtfläche von 3000 m<sup>2</sup> aufgebracht. Da der Boden zu dieser Zeit stark durchgefroren war, konnte dies ohne Probleme durchgeführt werden. Bei der KNB wurde ebenfalls bei gefrorenem Boden praktisch der gesamte Westrand der Lacke (ca. 5000 m<sup>2</sup>) mit der gleichen Mischung

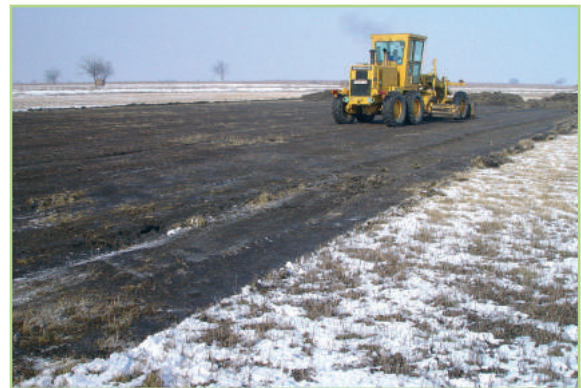
**Abb. 2.7:** Entfernung der Wiesenvegetation mittels eines Gräders (Firma Alois Steiner, Illmitz) auf einer Versuchsfläche von 600 m<sup>2</sup> in der Kleinen Martinhoflacke bei gefrorenem Boden im Februar 2005.

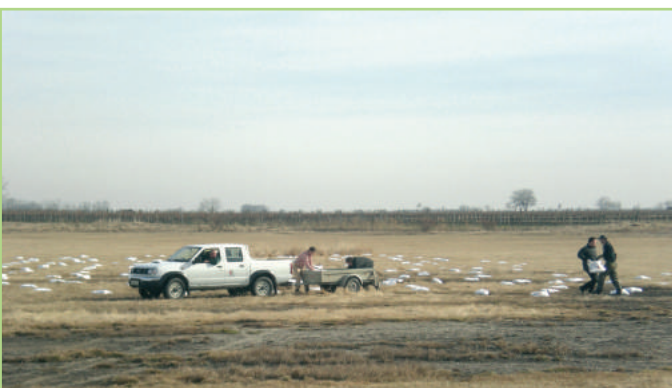
**Abb. 2.8:** Händische Ausbringung von 4 kg/m<sup>2</sup> Soda auf einer Testfläche von 6000 m<sup>2</sup> in der Kleinen Martinhoflacke im Februar 2007.

maschinell bestreut. Im Februar 2007 wurde bei der MHL dieser Versuch auf ein noch größeres Gebiet ausgedehnt (ca. 6000 m<sup>2</sup>) und die Salzkonzentration auf 4 kg/m<sup>2</sup> erhöht. Die Ausstreuerung erfolgte hier händisch unter der Mitwirkung zahlreicher Helfer (**Abb. 2.8**). Am KS wurde 2005 mit einem Beweidungsmanagement mit einer Rinderherde auf der gesamten Lackenfläche begonnen (**Abb. 2.9**), das auch in den nächsten Jahren fortgesetzt wird. Durch Huftritt und Fraß sollte hier vor allem ein Zurückdrängen des dichten Schilfbestandes erreicht werden.

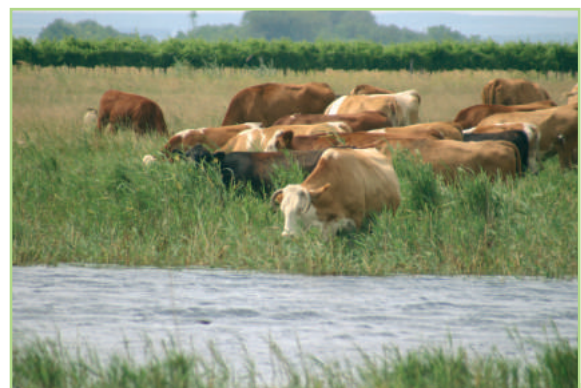
**Abb. 2.9:** Beweidungsmanagement am Krautingsee zur Reduktion des dichten Schilfbestandes im Sommer 2005.

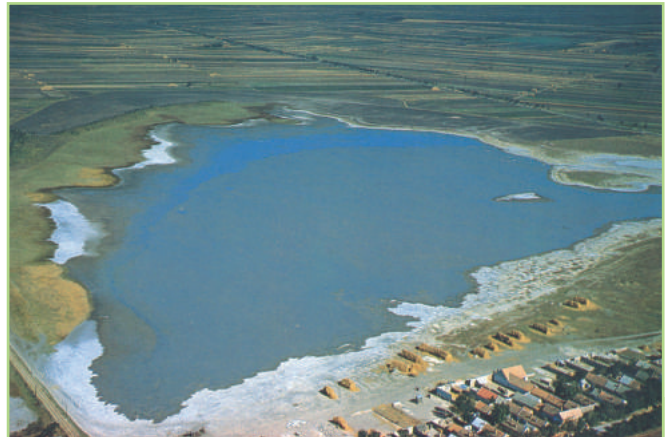
**Abb. 3.1 a:** Die Gansellacke bei St. Andrä/Zicksee zeigt beispielhaft die Entwicklung der Salzlackendegradation: Vor ihrer Degradation war sie eine der salzreichsten Lacken. (Löffler 1982)

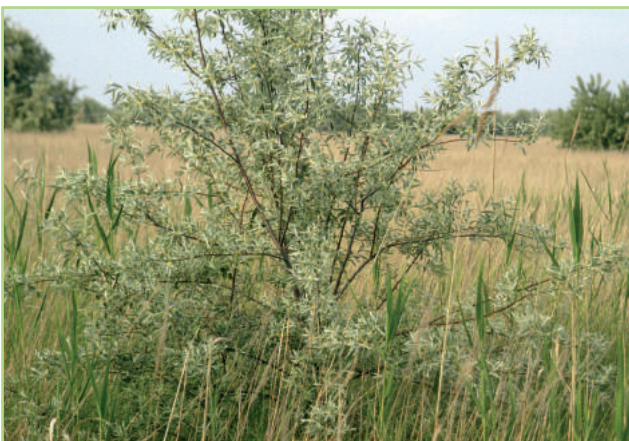
**Abb. 3.1 b:** Gansellacke Mai 2007: Die Degradation ist so weit fortgeschritten, dass die Lacke nicht mehr erkennbar ist. Statt von typischen Salzpflanzen wird der Lackenboden fast völlig von Ölweiden dominiert.

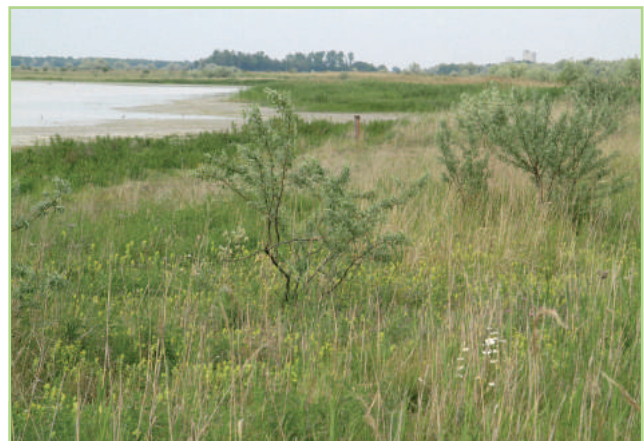
**Abb. 3.1 c:** Von der Langen Lacke glaubte bis vor kurzem niemand, dass sie je verloren gehen könnte. Seit sie im Sommer 1990 zum ersten mal austrocknete, hat sie bis heute nicht mehr den ursprünglichen Wasserstand erreicht. Statt dessen beginnen, ähnlich wie an der Gansellacke, Ölweiden vom Lackenbecken Besitz zu ergreifen.

In den letzten hundert Jahren sind ca. 75 % der Lacken verschwunden („Lackensterben“). Viele der Sodalacken des Seewinkels begannen sich – scheinbar ohne menschliche Eingriffe – zurückzuziehen und bedeckten sich innerhalb weniger Jahre mit Schilf- und Wiesenflächen (**Abb. 3.1 a, Abb. 3.1 b, Abb. 3.1 c**). Nur ein geübtes Auge erkennt heute, wo die Lackenwannen liegen und wo sich die Ufer der ehemaligen Lacken erstrecken.

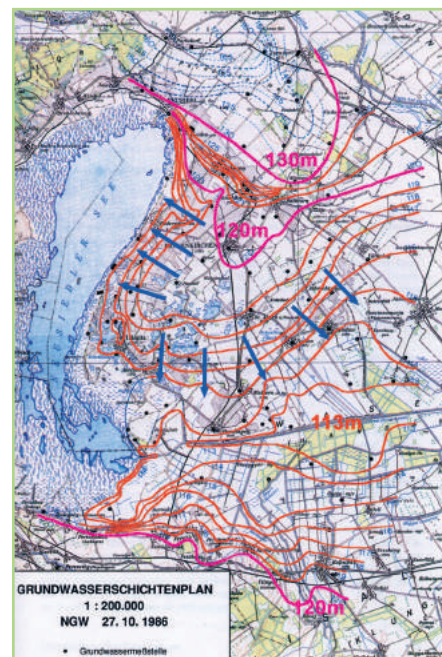
Abb. 3.2: Die Linien gleicher GW Pegelstände (Isohypsen) definieren den Seewinkel als eine auch nach Osten zur Kleinen Ungarischen Tiefebene hin geschlossene landschaftliche Einheit (nach HAAS ET AL (1992), bearbeitet)

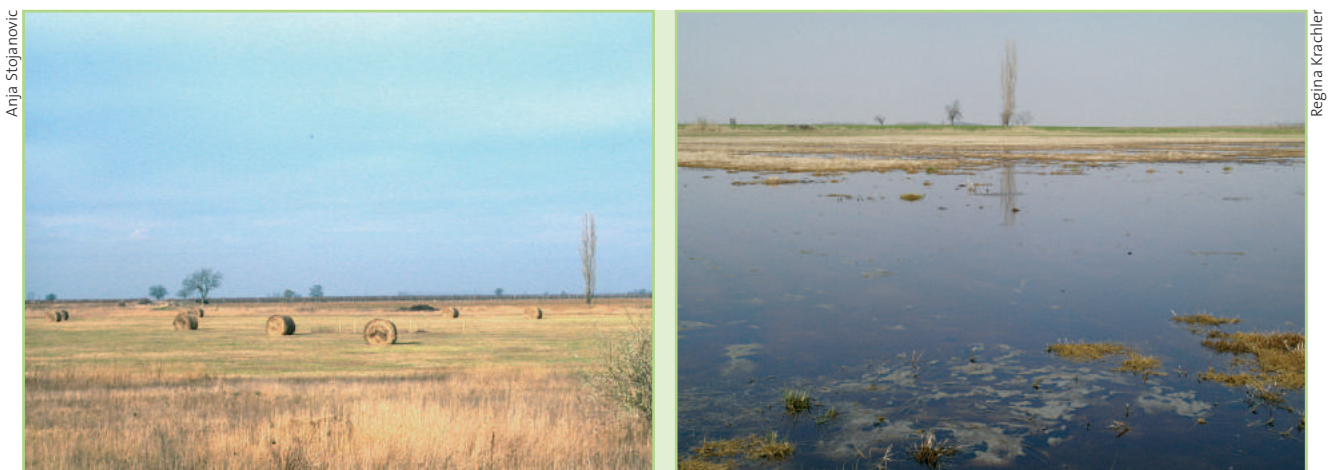
a) September 2004

b) März 2007

Großflächige Salzausbringungen auf Untersuchungsflächen im Bereich des ehemaligen Lackenbodens der Kleinen Neubruchlacke und der Nördlichen Martinhoflacke im Februar 2005, Februar 2006 (nur Nördliche Martinhoflacke) und Februar 2007 (nur Nördliche Martinhoflacke) waren ebenfalls sehr erfolgreich (**Abb. 3.3:** Versuchsfläche Nördliche Martinhoflacke a) September 2004, b) März 2007).

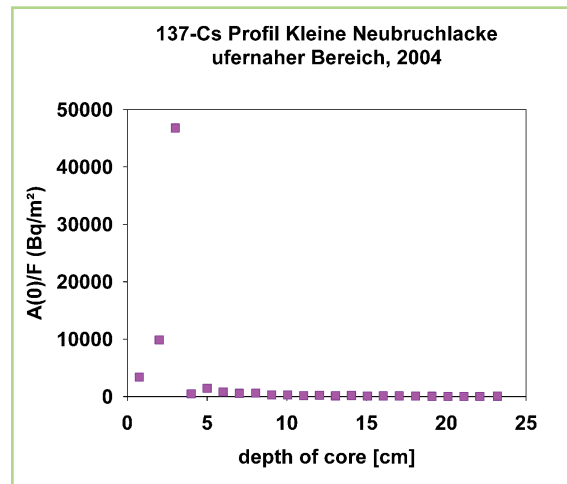
**Abb. 3.5:** <sup>137</sup>Cs Profil im westlichen ufernahen Bereich der Kleinen Neubruchlacke, 7. 3. 2004. Der ausgeprägte Peak in 2.5 cm Tiefe ist eine Folge der Chernobyl-Katastrophe.

Das <sup>137</sup>Cs Profil im ufernahen Bereich der Kleinen Neubruchlacke in **Abb. 3.5** zeigt, dass das an die Feinsediment-Fraktion gebundene Radiocäsium seit 1986 nicht nennenswert mobilisiert wurde. Aus der Datierungskurve (<sup>210</sup>Pb Methode) desselben Bohrkerns in **Abb. 3.7** ist zu erkennen, dass die im Jahr 1986 an der Oberfläche liegende Schicht heute in ca. 1,7 cm Tiefe zu finden sein sollte, der <sup>137</sup>Cs Peak in **Abb. 3.5** liegt in etwa 2,5 cm Tiefe, hat sich demnach nur um 0,8 cm nach unten verlegt. Das durch <sup>137</sup>Cs „markierte“ Feinsediment ist also praktisch an Ort und Stelle verblieben. Dies ist ein Hinweis darauf, dass die kleine Neubruchlacke nicht von Feinsedimentverlusten betroffen ist.

Andererseits zeigt das Profil, dass im Uferbereich der Kleinen Neubruchlacke in 20 Jahren rund 1,7 cm Material abgelagert worden sind, die Lackenwanne verliert also rasch an Volumen.

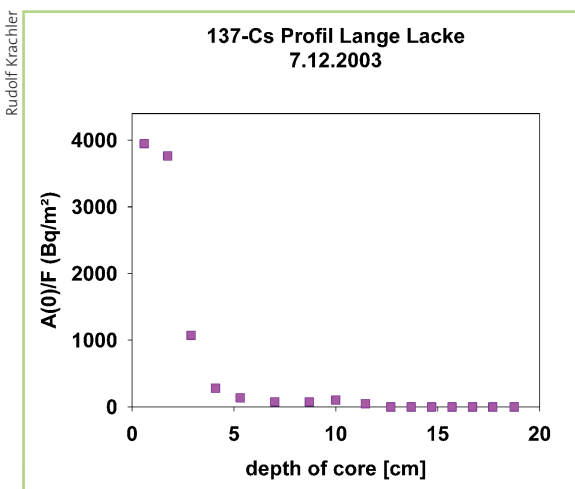
**Abb. 3.6:** <sup>137</sup>Cs Profil der Langen Lacke im Dezember 2003. Der Bohrkern wurde in der ausgetrockneten Lacke nahe beim Pegel gezogen. In der obersten Sedimentschicht ist daher in diesem Core auch die „Lackentrübe“ mit enthalten, welche den größten Teil des <sup>137</sup>Cs enthält.

Zum Vergleich ein <sup>137</sup>Cs Profil aus dem intakten Teil der Langen Lacke (beim Pegel) (**Abb. 3.6**). Hier ist keine Tiefenverlagerung des <sup>137</sup>Cs Peaks feststellbar. Es hat also in der Zeitspanne 1986-2003 keine messbare Sedimentation stattgefunden, der größte Teil des im Mai 1986 in der Langen Lacke deponierten <sup>137</sup>Cs befindet sich noch immer in der suspendierten Trübe der Wassersäule. Die <sup>137</sup>Cs-Belastung ist hier wesentlich geringer als in der Kleinen Neubruchlacke. Dies könnte auf Ausblasung von Feinsediment aus der Langen Lacke hinweisen, da diese bei relativ hohem Grundwasserstand im Jahr 1990 trocken lag. Es waren intensive

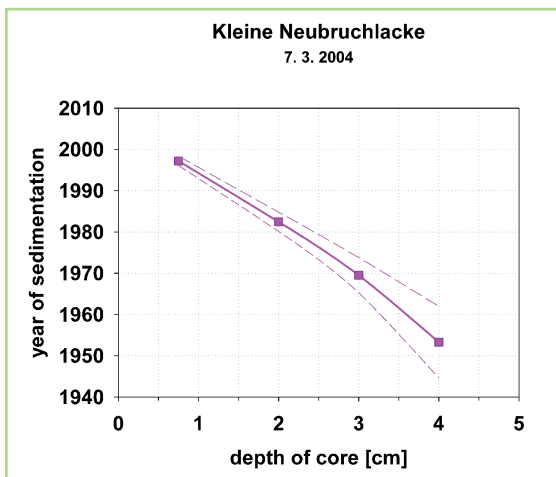
**Abb. 3.7:** Ergebnis der  $^{210}\text{Pb}$  Datierung eines Bohrkerns aus dem ufernahen Bereich der Kleinen Neubruchlacke, März 2004.

**Abb. 3.7** zeigt das Ergebnis der  $^{210}\text{Pb}$  Datierung eines Bohrkerns aus dem ufernahen Bereich der Kleinen Neubruchlacke im März 2004. Diese Kurve verläuft in größerer Tiefe steiler als in geringerer Tiefe, d.h. die Sedimentationsrate nimmt gegenüber früheren Jahren zu. Dies lässt sich dahingehend interpretieren, dass durch die fortschreitende Degradierung in steigendem Maße organisches Material mit abgelagert wird. Die fehlende Nachlieferung von Salzen aus dem Grundwasser führt zu einem Mangel an Carbonat und Sulfat, wodurch die mikrobiellen Abbauvorgänge massiv gehemmt werden.

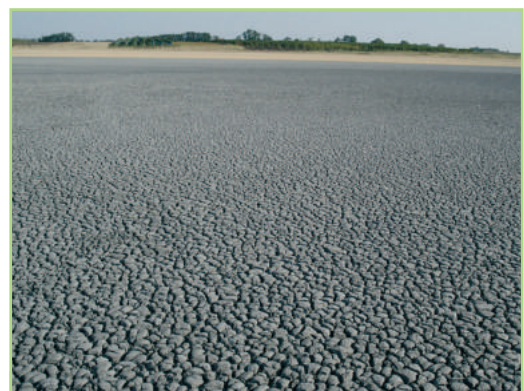
**Abb. 3.9:** Schwundrisse (hier im Sediment der Ochsenbrunnlacke) entstehen bei hohen Salzkonzentrationen im Zuge des Trockenfallens einer intakten Seewinkellacke.

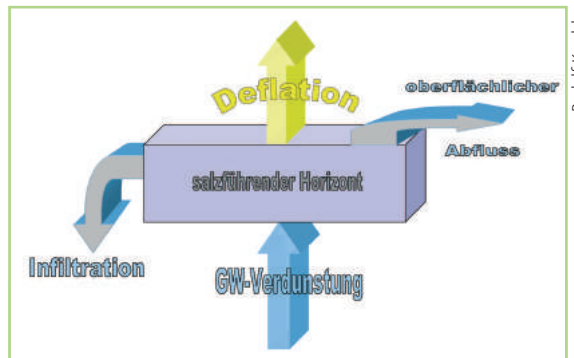
**Abb. 3.10:** Schematische Darstellung des salzführenden Horizonts einer Seewinkellacke als Salzspeicher der Lacke. Salzverluste durch Versickern (Infiltration), Windverblasung (Deflation) sowie durch oberflächlichen Abfluss bei Hochwasser werden durch Salznachlieferung aus dem Grundwasser kompensiert.

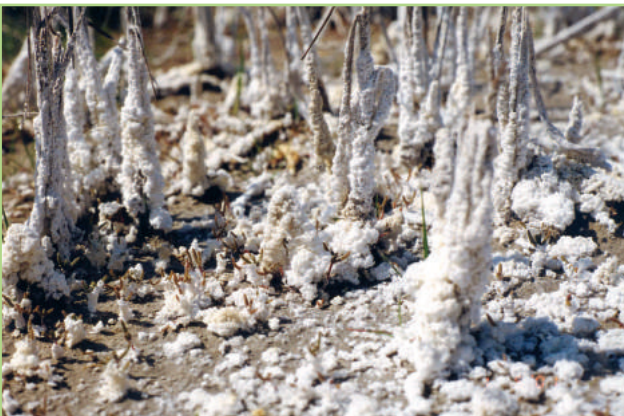
**Abb. 3.11 a:** Natürliche Salzausblühungen Mai 2007.

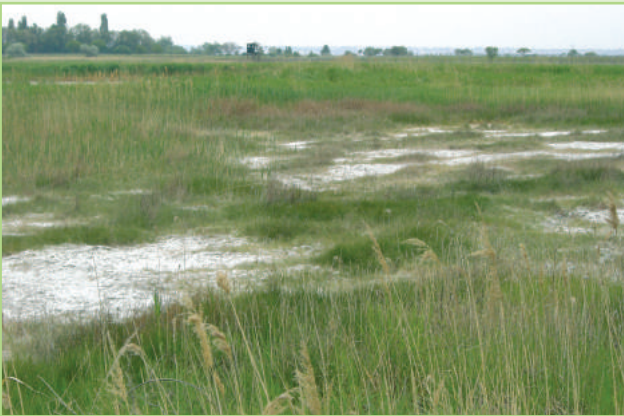
**Abb. 3.11 b:** Natürliche Salzausblühungen Mai 2007.

Tagen sind an der Oberfläche auskristallisierte Salze („Sodaschnee“, Salzausblühungen) zu beobachten. Dabei handelt es sich um Minerale wie Thenardit  $\text{Na}_2\text{SO}_4$ , Mirabilit  $\text{Na}_2\text{SO}_4 \cdot 10\text{H}_2\text{O}$ , Thermonathrit  $\text{Na}_2\text{CO}_3 \cdot \text{H}_2\text{O}$ , Natron  $\text{Na}_2\text{CO}_3 \cdot 10\text{H}_2\text{O}$ , Trona  $\text{Na}_3(\text{CO}_3)(\text{HCO}_3) \cdot 2\text{H}_2\text{O}$ , Nahcolit  $\text{NaHCO}_3$ , oder Wegscheiderit  $\text{Na}_5(\text{CO}_3)(\text{HCO}_3)_3$  (Joeckel and Ang Clement, 2005). **Abb. 3.11 a)** zeigt an Schilfhalmern hoch kriechende natürliche Salzausblühungen in der Legerilacke bei Podersdorf, **Abb. 3.11 b)** und **Abb. 3.11 c)** Salzausblühungen an der Legerilacke und am Oberen Stinkersee, Anfang Mai 2007.

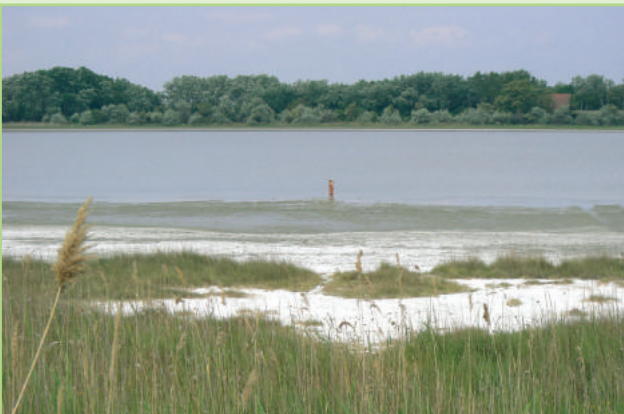
**Abb. 3.11 c:** Natürliche Salzausblühungen Mai 2007.

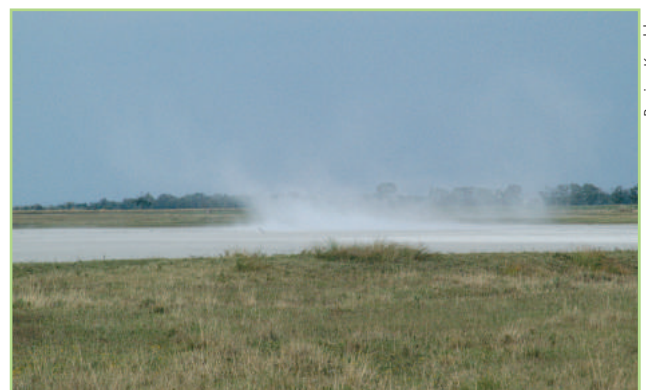
**Abb. 3.12:** Vom Wind hochgewirbelter „Sodaschnee“, östliche Wörthenlacke, September 2003.

**Abb. 3.12** zeigt am Beispiel der im September 2003 trocken gefallenen Östlichen Wörthenlacke die charakteristische Windverwehung (Deflation) von Salzausblühungen. **Abb. 3.13** – chemische Zusammensetzung von Salzausblühungen am Ufer des Darscho im September 2005: In dieser Probe war der Gehalt an Natriumsulfat besonders hoch, jedoch variiert das Verhältnis von Soda und Glaubersalz in den Salzausblühungen in sehr weiten Grenzen.

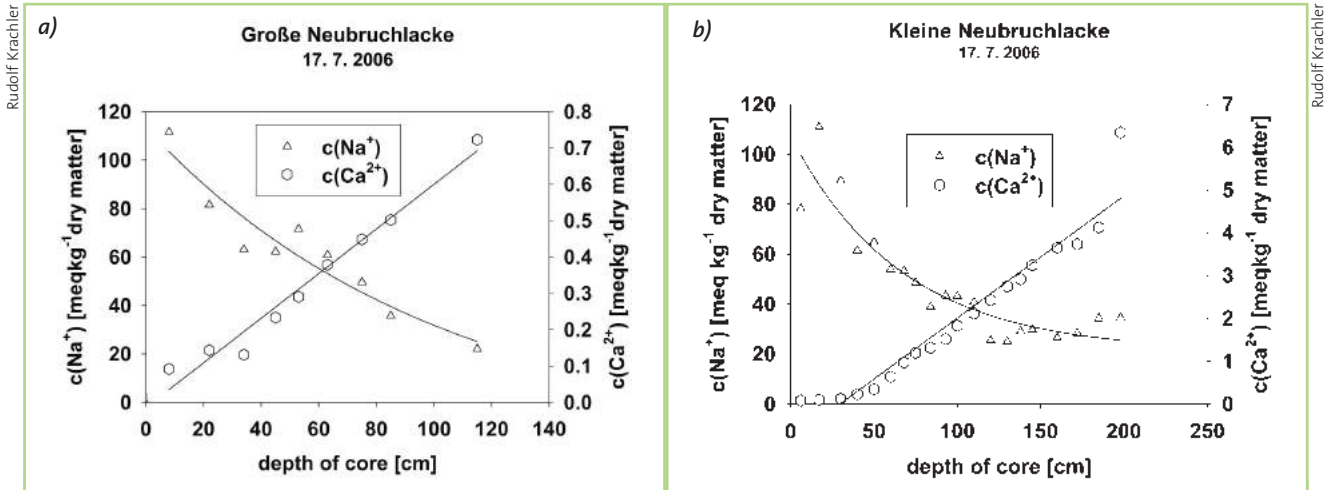
Abb. 3.16: Tiefenprofile der wasserlöslichen Calcium- und Natrium-Ionen, Juli 2006. Die beiden Lacken waren trocken gefallen. Der Anstieg der Natriumkonzentration bis zur Oberfläche zeigt, dass in beiden Fällen zum Zeitpunkt der Probenahme der kapillare Aufstieg von Grundwasser funktionierte.  
 a) Große Neubruchlacke, Grundwasserspiegel in 90 cm Tiefe, b) Kleine Neubruchlacke, Grundwasserspiegel in 170 cm Tiefe.

Sediments bei Trockenfallen intakter Seewinkellacken unter aufrechtem Grundwasserkontakt (Große Neubruchlacke und Kleine Neubruchlacke im Juli 2006). In **Abb. 3.16** ist auch das Profil der wasserlöslichen Calcium-Ionen gezeigt. Der Gehalt an löslichem  $\text{Ca}^{2+}$  des Grundwassers auf dem Weg an die Oberfläche nimmt stetig ab (durch die Fällung von Calciumcarbonat in der Tiefe) und  $\text{Ca}^{2+}$  erreicht daher die Oberfläche nur in äußerst geringen Konzentrationen. Die geringe Calciumionenkonzentration ist gemeinsam mit der hohen Natriumionenkonzentration im Porenwasser des oberflächlichen Sediments daran beteiligt, dass der Tonmineralkomplex bei Übergang in **Zustand 1** (unter Wassersäule) einen kolloid-dispersen Zustand annimmt. Dieser kolloid-disperse Zustand ist dafür verantwortlich, dass sich keine Poren und Kanäle ausbilden können, sodass das Sediment staufähig wird.

Die in **Abb. 3.16 a** und **Abb. 3.16 b** dargestellten Ergebnisse stammen von Bohrkernen aus den zentralen Bereichen der beiden Lacken. Die Große Neubruchlacke ist vollkommen intakt, die Kleine Neubruchlacke zeigt hingegen, beginnend mit 2005, eine massive Ausbreitung der Knollenbinse im Lackenboden (**Abb. 3.17**).

Das für eine intakte Lacke mit Grundwasserkontakt charakteristische Sedimentprofil vom Juli 2006 in **Abb. 3.16 b** lässt darauf schließen, dass die Kleine Neubruchlacke (im zentralen Bereich) trotz des Knollenbinsenbestandes zum Zeitpunkt der Probenahme aus 170 cm Tiefe Grundwasser kapillar hochbefördern konnte.

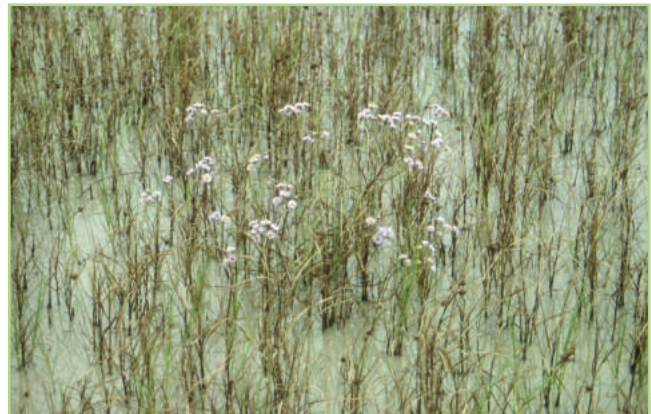
Abb. 3.17: Kleine Neubruchlacke, September 2005. Die Lacke führte Wasser mit stabiler Trübe, obwohl ihre gesamte Fläche von der Knollenbinse besiedelt wurde. Diese Aufnahme belegt auch eindrucksvoll, dass für den hohen Gehalt an Trübe keinesfalls nur die Windarbeit verantwortlich ist, sondern vielmehr die chemischen Verhältnisse es sind (Natriumsalze, geringe Ca<sup>2+</sup>-Konzentration, pH um 9.5), die „suspended matter“ stabilisieren.

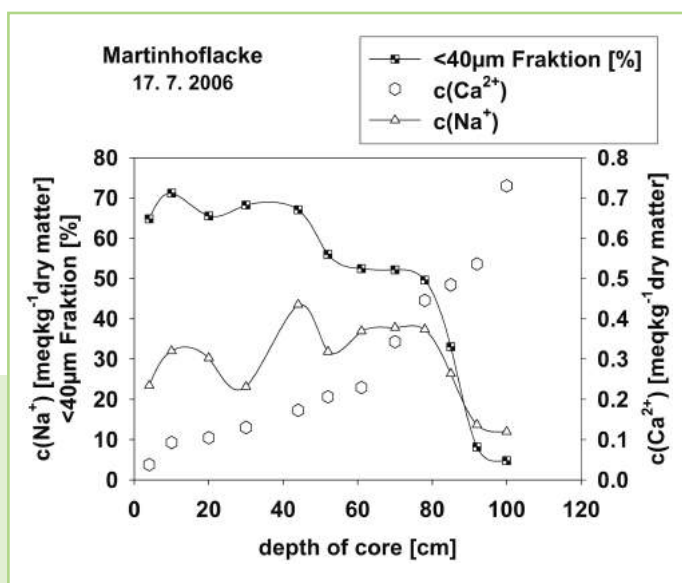
*Abb. 3.19: Sedimentprofile eines im Randbereich der intakten Südlichen Martinhoflacke in einer Phase der Tiefen-Austrocknung im Juli 2006 gezogenen Bohrkerns. Auffällig ist der oberflächliche Natriummangel, der darauf hinweist, dass der kapillare Aufstieg zum Zeitpunkt der Probennahme zum Stillstand gekommen war.*

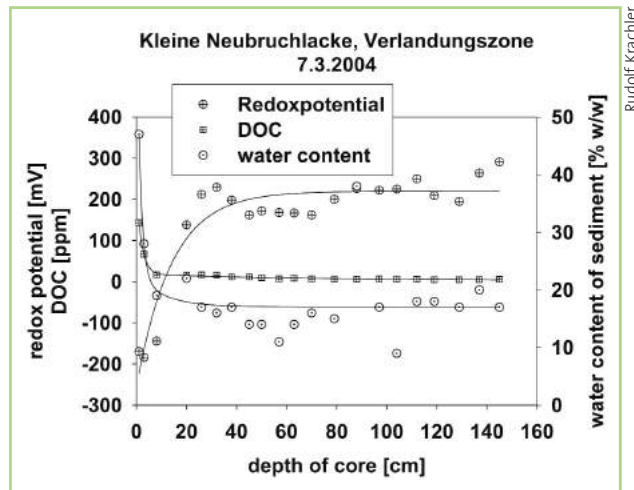
Abb. 3.20 a: Tiefenprofile Redoxpotential, gelöstes organisches Material und Wassergehalt, Kleine Neubruchlacke, Randbereich unter 1 cm Wassersäule, März 2004.

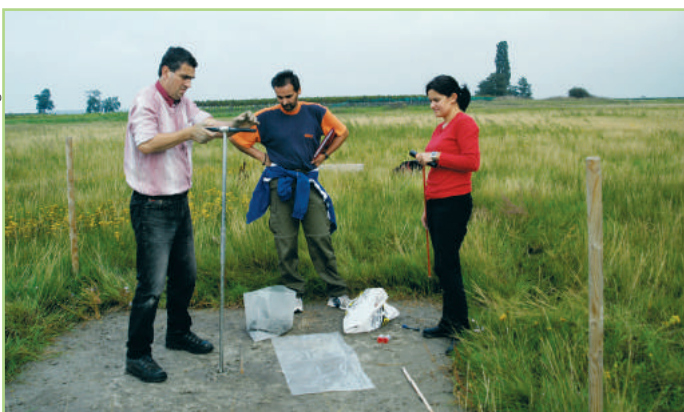
Abb. 3.25: Entnahme eines Cores aus einer der 9 m<sup>2</sup> Versuchsflächen.

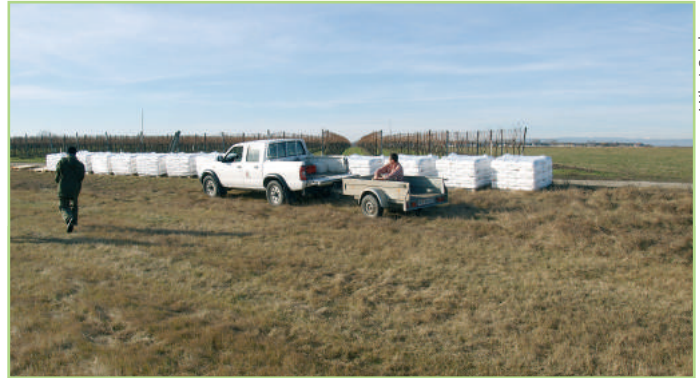
Abb. 3.27: Vor der Sodaausbringung, Nördliche Martinhoflacke.

Martinhoflacke 1000 kg wasserfreie Soda auf die nun bereits vorhandene, gefrorene Wasserfläche ausgebracht. 2007 wurde bei der Nördlichen Martinhoflacke dieser Versuch auf ein noch größeres Gebiet ausgedehnt (ca. 6000 m<sup>2</sup>) und die Salzkonzentration auf 4 kg/m<sup>2</sup> erhöht (Abb. 3.27: Vor der Sodaausbringung). Der Boden war zu diesem Zeitpunkt nicht gefroren. Die Ausstreuung erfolgte hier händisch, ohne vorherige Entfernung der Vegetations- und Humusschicht.

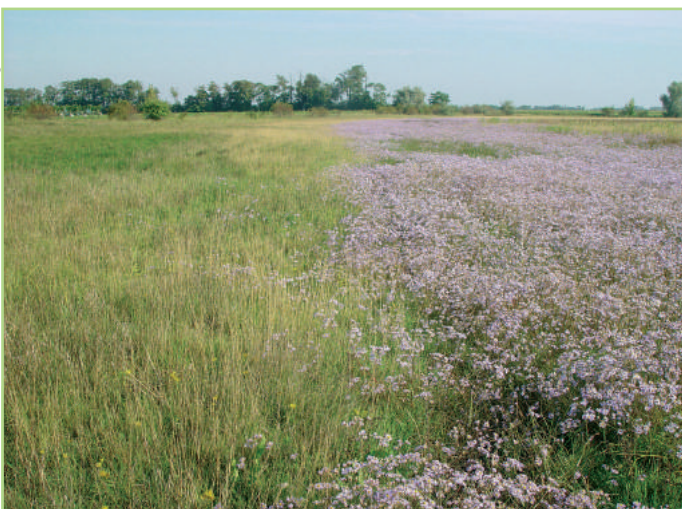
Abb. 3.28: Zone der Salzausbringung, Kleine Neubruchlacke, September 2005.

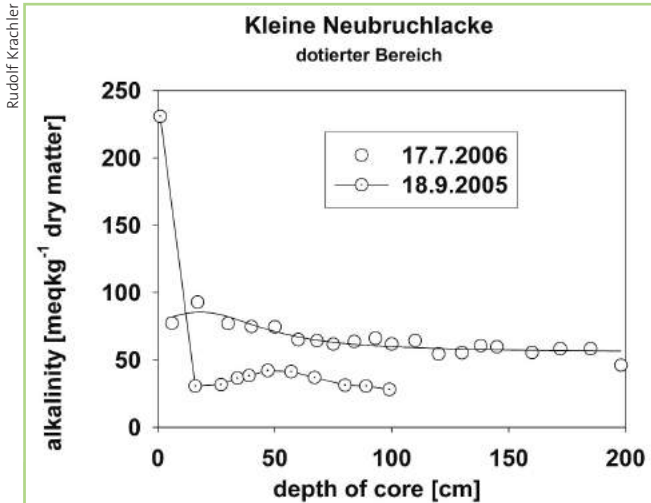
**Abb. 3.29:** Kleine Neubruchlacke, Zone der Salzausbringung. Tiefenprofil des extrahierbaren Gesamt-Carbonats (Carbonat plus Hydrogencarbonat) im Juli 2006, verglichen mit der Situation im September 2005, sieben Monate nach der Salzaufbringung). Die ausgebrachten Salze befanden sich im September 2005 noch an der Oberfläche, im Juli 2006 waren sie in die Tiefe gewandert.

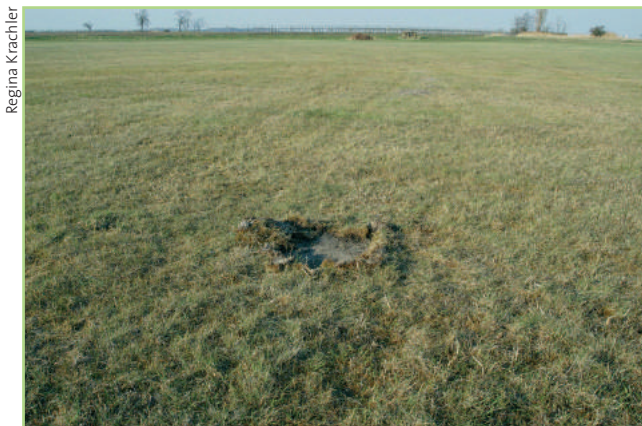
**Abb. 3.32:** Die degradierte Nördliche Martinhoflacke vor Projektbeginn 2004 mit geschlossener Vegetationsdecke. Nach Entfernen der Vegetationsschicht wird der mit Humus angereicherte Salzführende Horizont (in Zustand 4, nicht staufähig) sichtbar.

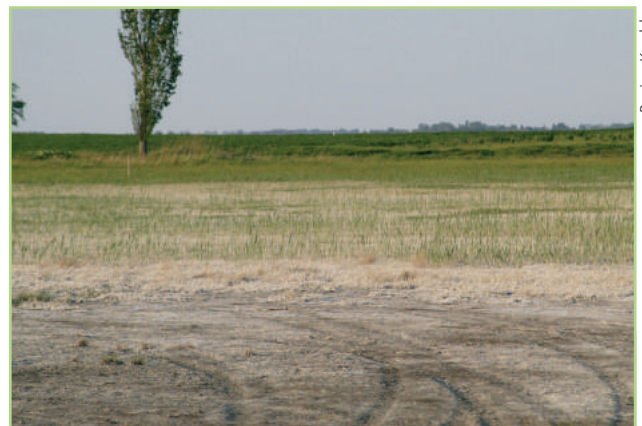
**Abb. 3.34:** April 2007. Schilf innerhalb der Zone der Salzausbringung, Nördliche Martinhoflacke.

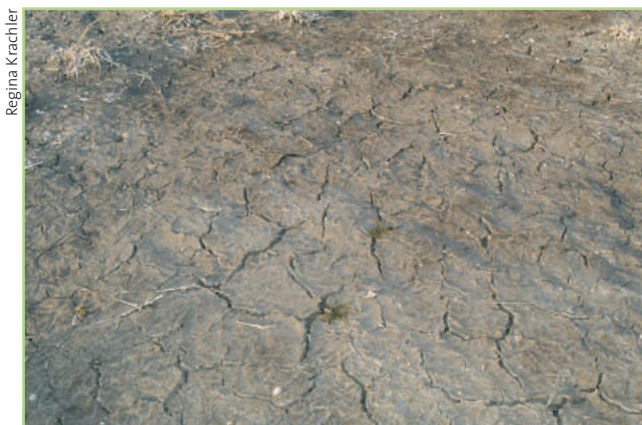
**Abb. 3.33:** Nach dem Renaturierungsversuch, Anfang Mai 2007: Schwundrisse im abgetrockneten Lackenboden nach ca. 10 cm Wasserführung im Frühjahr 2006 und im Februar – April 2007. Der Humus im Lackensediment ist weitgehend abgebaut, auch an den Stellen, wo die oberste Bodenschicht nicht entfernt worden ist.

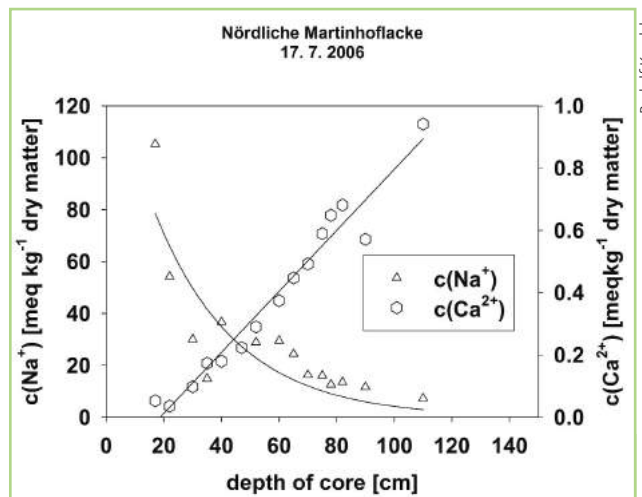
**Abb. 3.35:** Nördliche Martinhoflacke, renaturierter Teil im Juli 2006, trockengefallen. Die für intakte Lacken charakteristischen Tiefenprofile der Calcium- und Natriumkonzentration zeigen an, dass das Sediment zum Zeitpunkt der Probennahme in Zustand 1 einer intakten Lacke war (vertikaler Transport von Grundwasser an die Oberfläche).

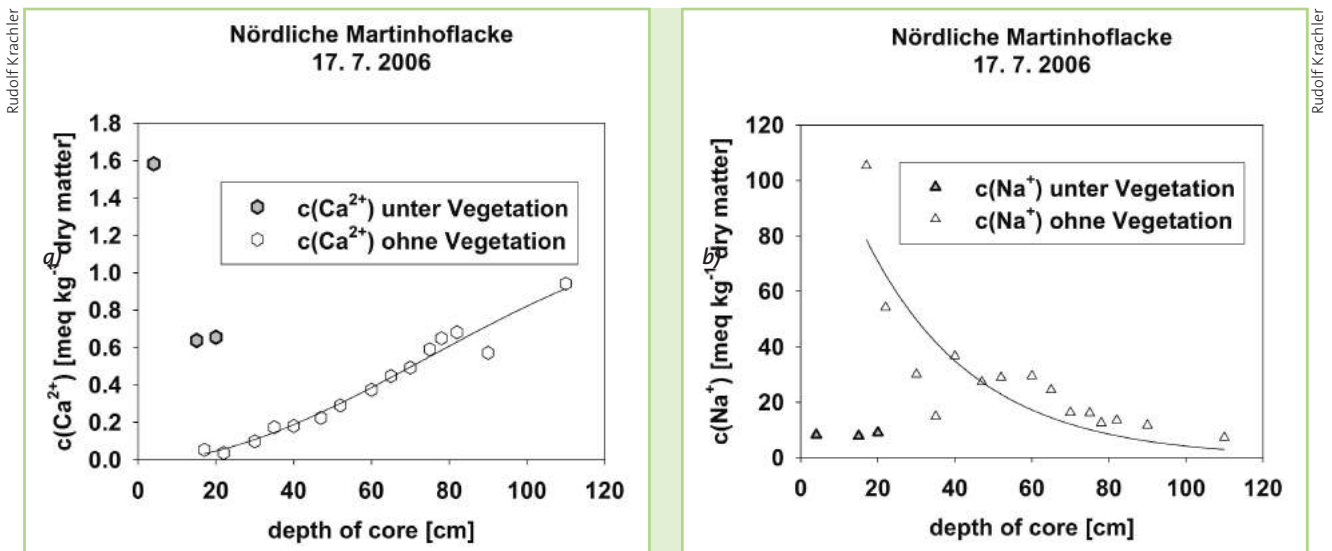
Abb. 3.36: Nördliche Martinhoflacke, Juli 2006. Tiefenprofile der Konzentration an extrahierbarem Calcium (a) bzw. extrahierbarem Natrium (b) unter Vegetation (im Bereich ohne Salzausbringung) und ohne Vegetation (im Bereich der Salzausbringung).

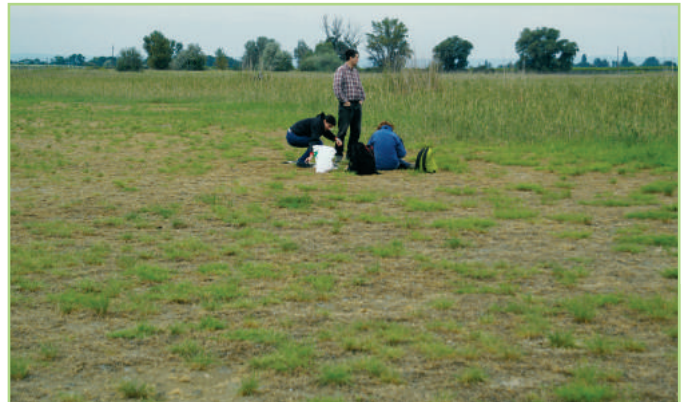
**Abb. 3.37:** Krautingsee, Probennahme Juni 2005.

**Abb. 3.37** zeigt eine Probennahmesituation bei tiefem Grundwasserspiegel im Juni 2005. Der ausgetrocknete Lackenboden hatte sich zu diesem Zeitpunkt begrünt.

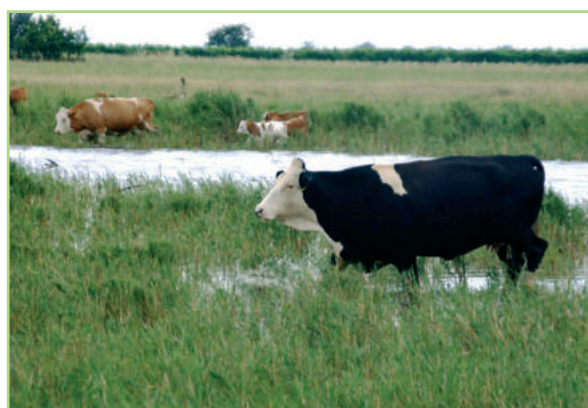
Abb. 3.42: Beweidung des Krautingsees.

Im Jahr 2006 war der Grundwasserstand wesentlich höher und der Krautingsee dementsprechend wasserführend, ebenso im Frühjahr 2007. Der Schilfbestand war bereits stark zurückgedrängt, es entwickelte sich daher wieder eine größere offene Wasserfläche. Das Management durch gezielte Beweidung und Schilfschnitt erwies sich als ideale Maßnahme zur Erhaltung des Krautingsees (Abb. 3.42: Beweidung des Krautingsees).

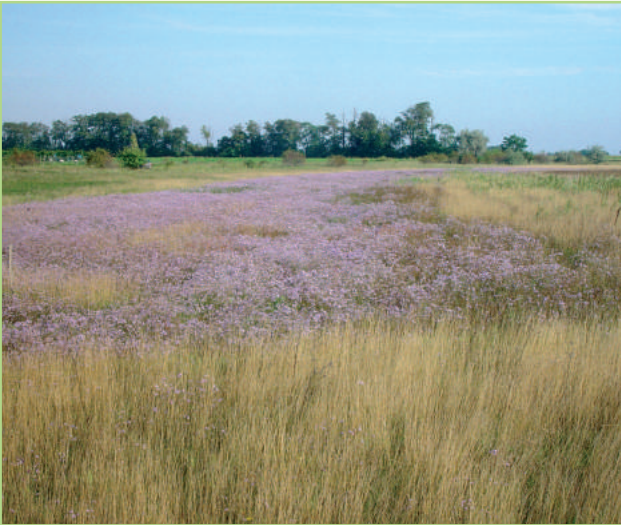
Abb. 5.5: Blühaspekt der Salz-Aster im Versuchsfeld der Salzausbringung an der Kleinen Neubruchlacke im Herbst 2005.

Im Sommer 2006 breitete sich das Straußgras, das die Fläche vor der Salzausbringung dominiert hatte, wieder stärker aus. Sehr auffallend dabei war der scharfe Übergang zur Fläche ohne Salzausbringung, der durch eine schmale Zone von Wilder Karotte (*Daucus carota*) geprägt ist. Unmittelbar dahinter schloss die homogene, artenarme und stark von Reitgras dominierte Zone an (Abb. 5.5).

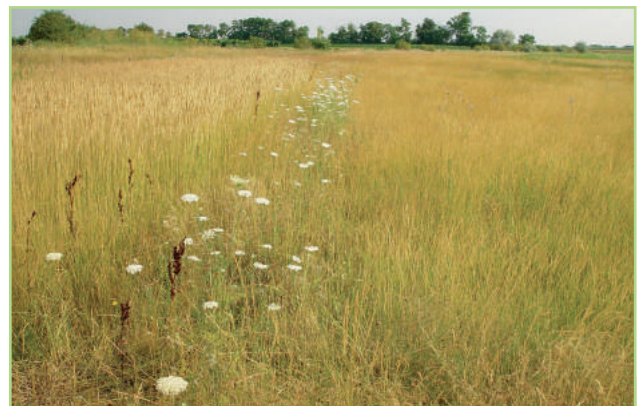
Abb. 5.6: Versuchsfeld der Salzausbringung an der Kleinen Neubruchlacke im Sommer 2006, die blühenden Exemplare der Wilden Karotte in der Bildmitte kennzeichnen den Rand der Testfläche. Die Salz-Aster ist zum Zeitpunkt der Aufnahme noch nicht in Blüte, die Fläche wird zunehmend wieder vom Straußgras „rückerober“t, was auf die Auswaschung des ausgebrachten Sodas in tiefere Bodenschichten hindeutet.

Zudem fanden sich auch bereits größere Exemplare des Dorngrases (*Crypsis aculeata*), die auf dem Offenboden keimen konnten. Bemerkenswerterweise traten auch hier so wie auf der Martinhoflacke 2006 erstmals Exemplare des Neusiedlersee-Schwadens (*Puccinellia peisonis*) auf. Ebenso sind hier seit 2005 die Spieß-Melde (*Atriplex hastata* bzw. nach neuer Nomenklatur *A. prostrata*), die als gefährdet eingestuft ist, und der Graugrüne Gänsefuß (*Chenopodium glaucum*) vertreten (Abb. 5.6).

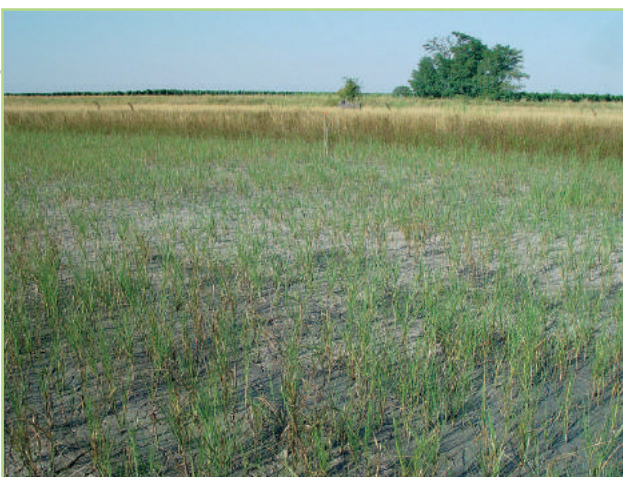
Abb. 5.12: *Bolboschoenus*-Bestand am Lackenboden 2004.

Für die gesamte Kleine Neubruchlacke konnte seit dem Beginn des Monitoringprogrammes im Sommer 2004 eine massive Ausbreitung der Knollenbinse (*Bolboschoenus maritimus*) beobachtet werden. Diese Art ist salztolerant, findet sich an den Lacken meist im Übergangsbereich zum Schilfröhricht, allerdings selten im eigentlichen Lackenboden. Schon im ersten Jahr war erkennbar, dass sich die Knollenbinse auch in Richtung Lackenboden ausbreitet, 2005 konnte auf allen Beobachtungsflächen eine starke Zunahme der Art beobachtet werden, dieser Trend setzte sich auch 2006 weiter fort. Diese Entwicklung ist auf den niedrigen Wasserstand bzw. die nur kurz andauernde Wasserführung der Lacke zurückzuführen. Ebenso ist dieser Trend ein Indiz für einen generell niedrigen Salzgehalt im Lackenwasser bzw. -boden. Dieser Entwicklung kann wahrscheinlich nur durch eine Salz(Soda)zufuhr in größerem Ausmaß gegengesteuert werden (Abb. 5.12, Abb. 5.13, Abb. 5.14).

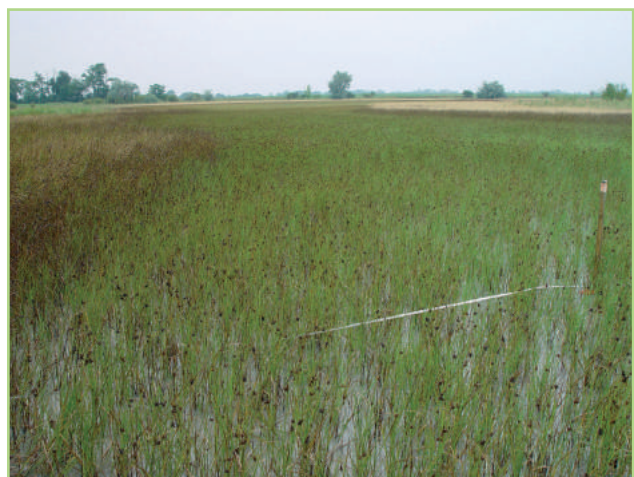
Abb. 5.13: verdichteter Bestand 2005.

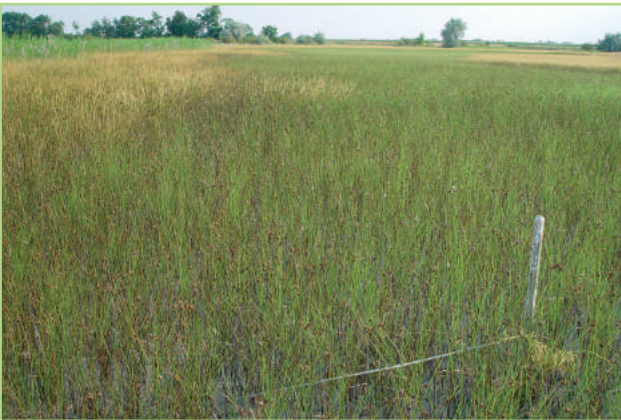
**Abb. 5.14:** Weitere Zunahme der Knollenbinse während der Vegetationsperiode 2006. Dass diese Situation auch bei anderen Untersuchungsflächen bemerkbar war, zeigt die nachfolgende Darstellung.

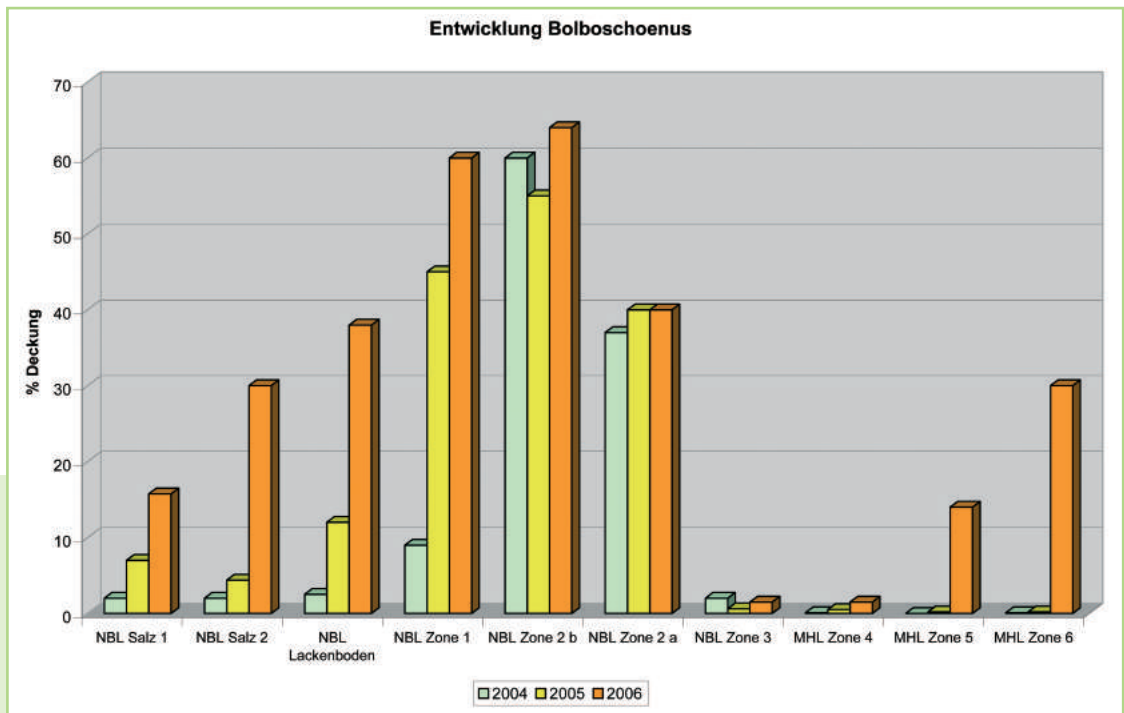
**Abb. 5.15:** Trends der Entwicklung der Knollenbinse an verschiedenen Standorten.

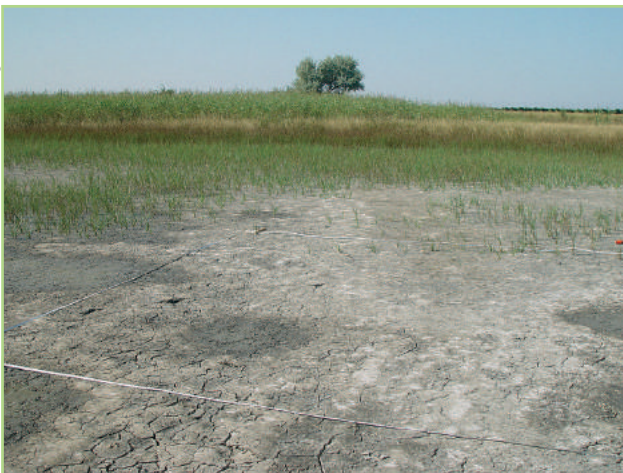
**Abb. 5.17:** Dauerfläche im Sommer 2004.

Im Südteil der Kleinen Neubruchlacke wurde an der tiefsten Stelle der Lacke am Lackenboden eine 5 x 5 Meter große Dauerbeobachtungsfläche angelegt. Auch hier spiegelt sich die Verschlechterung der Standortbedingungen und des Lackenchemismus drastisch wider. Betrugen die Deckungswerte der Knollenbinse im Sommer 2004 nur 2,5 %, so stiegen die Werte 2005 bereits auf 12 % an, um 2006 den bisher höchsten Wert von 38 % zu erreichen. Daran ist ablesbar, dass sich die Salzkonzentrationen und Wasserstandsverhältnisse in den drei Beobachtungsjahren weiter verschlechtert haben, da die Knollenbinse normalerweise nur im Uferbereich vorkommt, in die Lacken selbst jedoch nicht vordringen kann (Abb. 5.17, Abb. 5.18, Abb. 5.19).

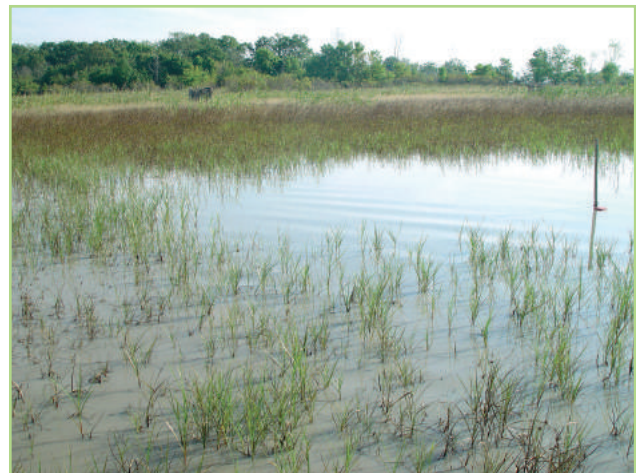
**Abb. 5.18:** Dauerfläche im September 2005.

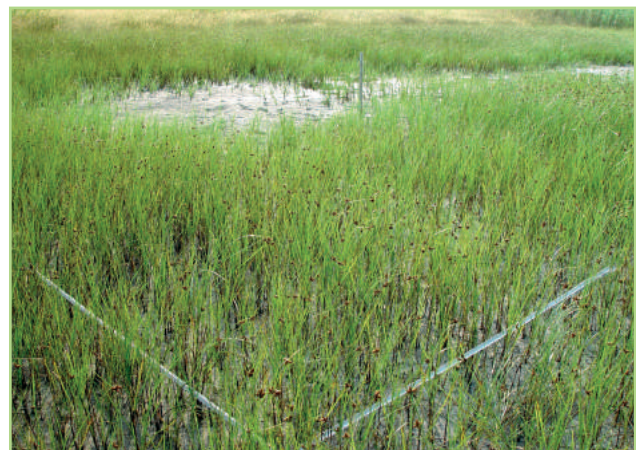
**Abb. 5.19:** Dauerfläche im Juli 2006, Ausbreitung der  
Knollenbinse.

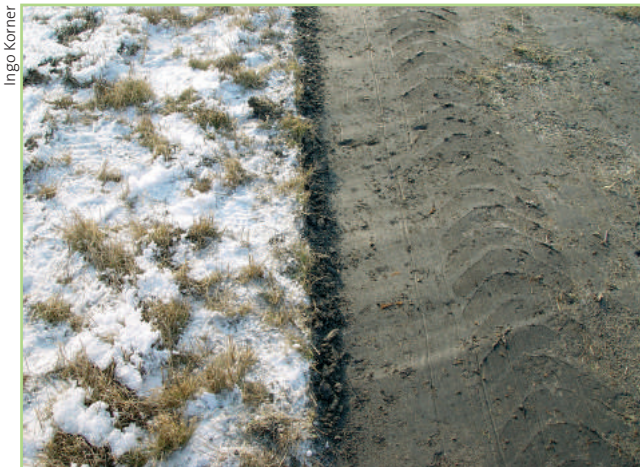
Abb. 5.22: Abschieben des humusreichen Oberbodens bei starkem Frost.

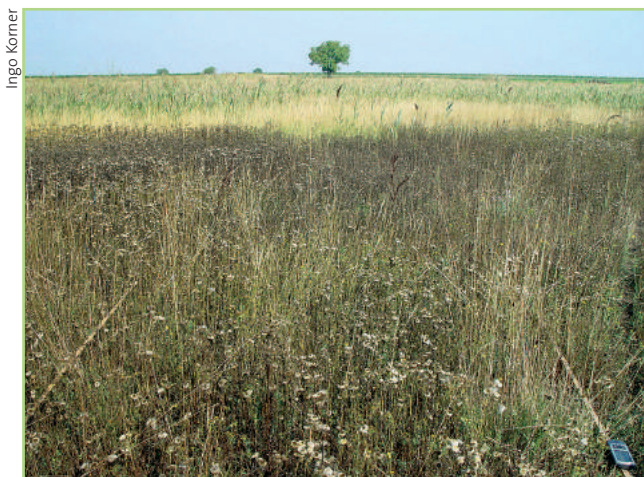
Abb. 5.25: Dauerbeobachtungsfläche vor der Salzausbringung.

Die erste der beiden Daueruntersuchungsflächen innerhalb der Versuchsfläche wurde mit Salzfläche 1 bezeichnet und umfasst vier jeweils 1 m<sup>2</sup> große Quadrate. Sie liegt unmittelbar an die Transektlinie angrenzend bei 80 m, vom südwestlichen Rand der Lacke aus gemessen. Der Bestand war 2004 vom Weiden-Alant mit über 50 % Deckung, vom Straußgras und der Sumpf-Birse mit jeweils über 7 % sowie etwas Knollenbinse geprägt. Auf den beiden unteren Fotos sind die diagonal angebrachten Vermarkungspunkte (rote Quadrate) erkennbar. Die Abb. 5.26 zeigt die Situation nach der Salzausbringung 2005, als kaum Bewuchs vorhanden war. Erst mit abnehmender Salzkonzentration an der Oberfläche drang die Vegetation von den Rändern her in die Fläche ein (Sommer 2006, Abb. 5.25, Abb. 5.26, Abb. 5.27).

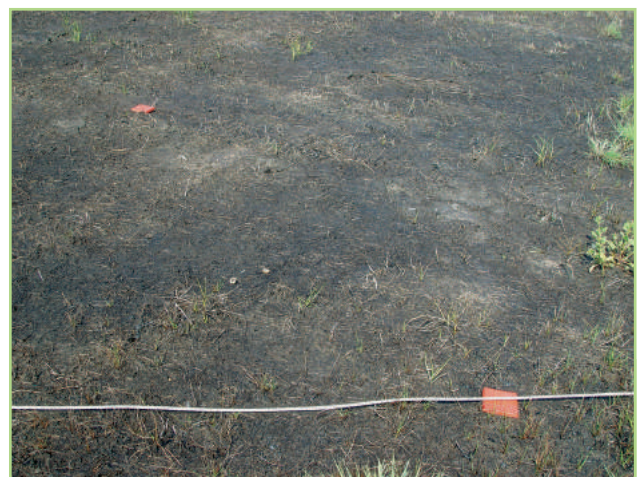
Abb. 5.26: Dauerbeobachtungsfläche nach der Salzausbringung 2005.

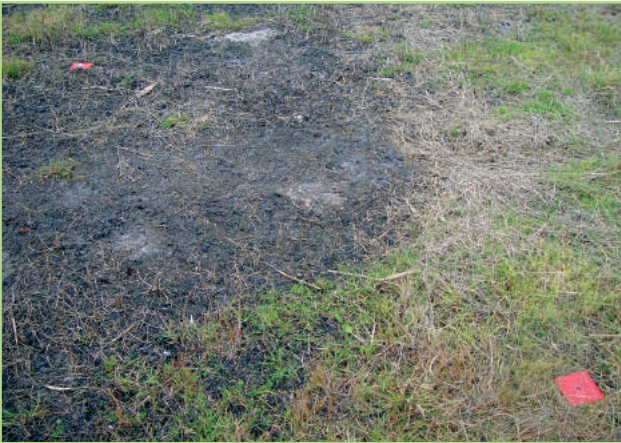
Abb. 5.27: Dauerbeobachtungsfläche nach der Salzausbringung 2006.

Von den bereits 2004 vorhandenen Arten nahmen alle stark an Deckung ab – bis auf die Knollenbinse, die einem allgemeinen Trend folgend zunehmen kann. Als neue Art trat nach der Salzausbringung nur der Dickblatt-Gänsefuß (*Chenopodium botryodes*) 2006 erstmals auf.
