## Renaturierung ausgewählter Salzlacken des burgenländischen Seewinkels

### LW 621 Endbericht

Ein Projekt im Rahmen des „Österreichischen Programms  
für die Entwicklung des Ländlichen Raumes – Sonstige Maßnahmen“  
April 2004 – Juli 2007

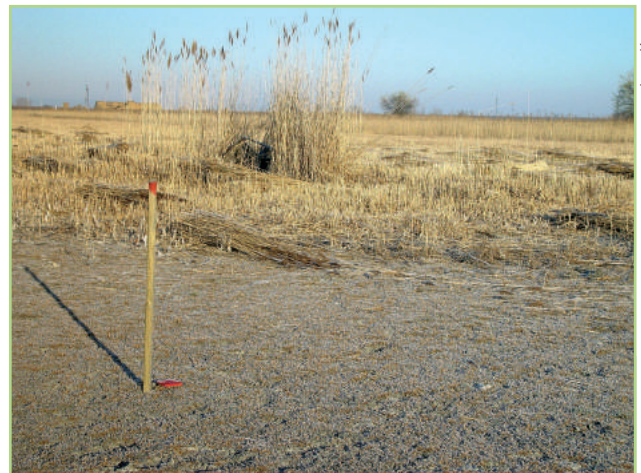
Abb. 5.38: Gemähte Schilfzone im Winter 2004.

Vom Niveau der stillgelegten Weingartenflächen bis zum Lackenboden wurden 2 Transekte angelegt. Transekt 1 ist durch die beiden nachfolgenden Bilder dokumentiert. Die linke Aufnahme wurde am 17. August 2004 angefertigt, die rechte am 21. Dezember 2004 – zu diesem Zeitpunkt fand bereits der Schnitt des Schilfrohrs statt (Abb. 5.37, Abb. 5.38, Abb. 5.39, Abb. 5.40). Im Übergangsbereich finden sich zahlreiche Bulte von *Schoenus nigricans*, die man auch rings um alle anderen Lacken, wie etwa dem Zicksee, vorfindet. Die höheren Niveaus werden von Halbtrockenrasenarten und Brachezeigern dominiert. Jene Teile des Lackenbodens, die im August bereits einige Wochen trocken gelegen sind, wurden vom Dorngras (*Crypsis aculeata*), das aus im Boden ruhenden Samen relativ rasch keimt, besiedelt. Das Dorngras ist zwar salztolerant, es treten jedoch keine weiteren typischen Salzarten auf. Dieser Umstand spricht sehr stark für einen nicht mehr intakten Salzhauhalt dieser Lacke. In den trockenen Jahren 2003 und 2004 setzten sich die problematische Ausbreitung des Schilfbestandes in Richtung Lackenboden sowie eine Verschilfung der Übergangsbereiche zu den höher gelegenen Trockenrasen weiter fort. Im Frühsommer 2004 begann daher eine intensive Beweidung durch die Aberdeen-Angus-Herde (ca. 120 Mutterkühe und 80-100 Jungtiere). Ab 2005 wurde die Beweidung von der zweiten Illmitzer Herde, die aus traditionellem Fleckvieh besteht, fortgeführt. Als Instrument für das Nationalparkmanagement wird der Hutweidebetrieb als traditionelle Wirtschaftsform seit 1987 wieder im Raum Illmitz eingesetzt, ein begleitendes vegetationsökologisches Monitoringprogramm überprüft die ökologischen Auswirkung der Beweidung. Die traditionelle Hutweide, in der die täglichen Weidegänge von Witterung,

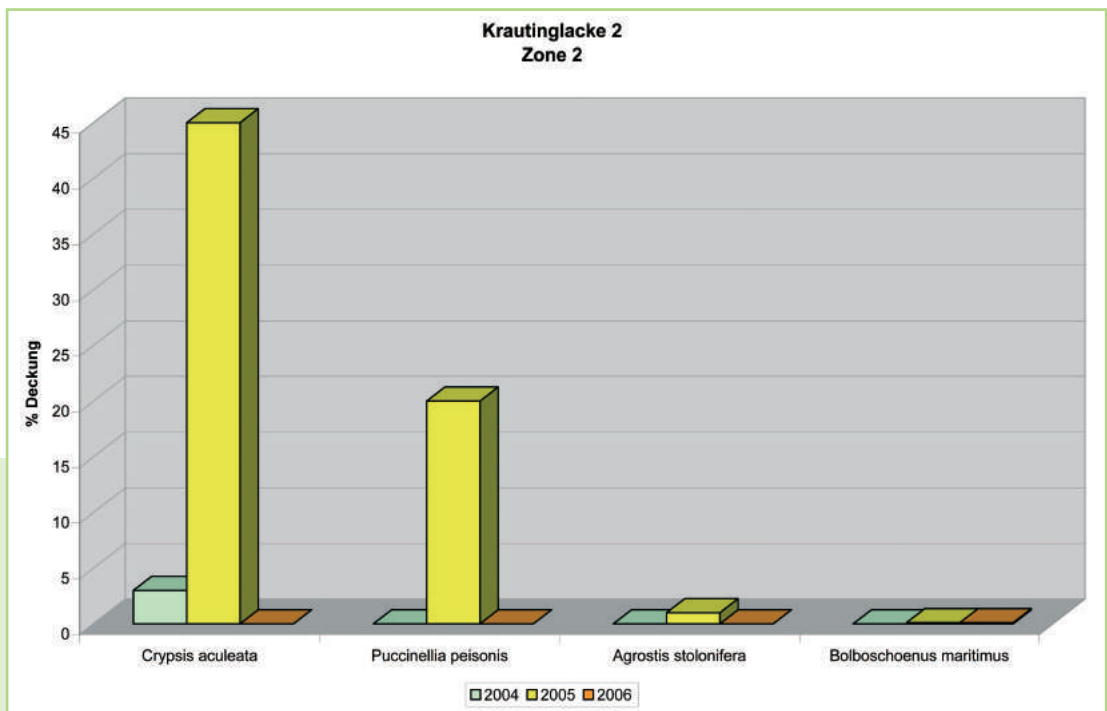
Abb. 5.44: Starke Förderung von halophilen Arten im Herbst 2005, geringe Veränderungen beim Straußgras.

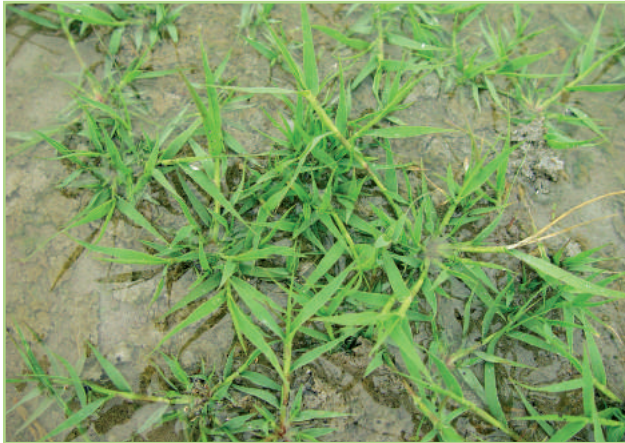
**Abb. 5.45:** Massive Ausbreitung des Dorngrases am Lackenboden in einer Trockenphase 2005 – Beweidung, Lage der Transekte.

Noch deutlicher zeigte sich die rasche Sukzession im Übergangsbereich zum Lackenboden, in dem die einjährigen Arten eine bedeutende Rolle spielen. Die Deckungswerte des Dorngrases als Pionierart auf den abtrocknenden Lackenböden lagen fast bei 50 %, das Dorngras benötigt nur wenige Wochen von der Keimung bis zum Abschluss der Samenreife. Mit fast 20 % war das Zickgras (Neusiedlersee-Schwaden) die zweithäufigste Art auf den vorerst konkurrenzfreien Standorten. Straußgras und Knollenbinse konnten sich hier nicht durchsetzen und kamen nur mit wenigen Exemplaren vor (Abb. 5.44, Abb. 5.45).

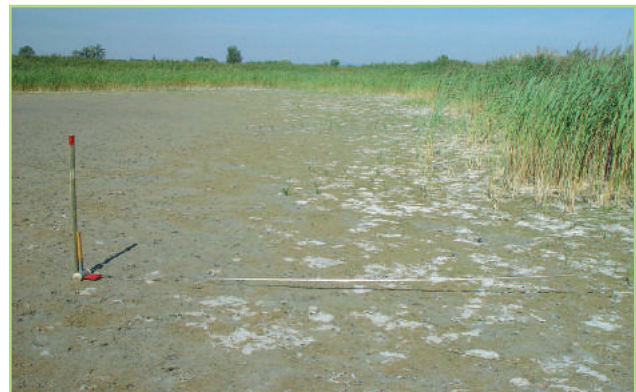
**Abb. 5.46:** Nahezu vegetationsfreier Lackenboden im Sommer 2004.

Wie schnell die natürliche Sukzession ablaufen kann, zeigen die nachfolgenden Bilder des Lackenbodens der Krautinglacke – eine Zeitreihe, die 3 Jahre umfasst (**Abb. 5.46, Abb. 5.47, Abb. 5.48**).

Bedingt durch die Niederschlagsverhältnisse trocknete die Lacke im Sommer 2004 gänzlich aus. Diese Trockenphase, die bis 2005 reichte, wurde von der Vegetation genutzt, um sich vorerst als Initialen und schließlich fast flächig zu etablieren.

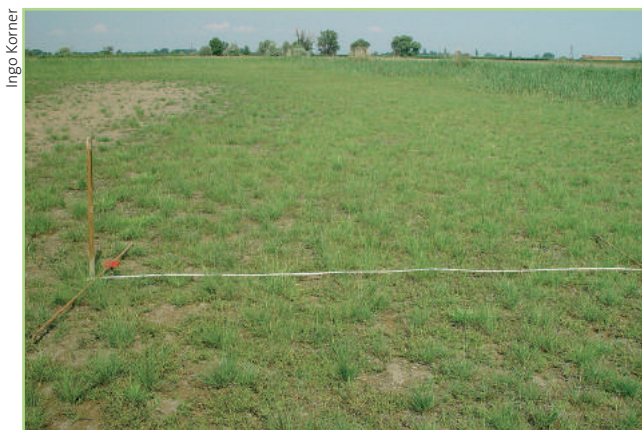
**Abb. 5.47:** Starke Ausbreitung der Vegetation am Lackenboden im Sommer 2005.

Bei Transekt 1 ist die Ausbreitung der Vegetationsdecke in erster Linie auf das Dorngras (erster Balken links) und den Neusiedler See-Schwaden zurückzuführen. Während das Dorngras nur wenige Wochen braucht, um sich zu etablieren, braucht der Neusiedler See-Schwaden eine länger andauernde Trockenphase ohne Überstauung. Beide Arten sind jedoch typisch für periodisch austrocknende Lacken und führen aufgrund ihrer Kurzlebigkeit zu keiner Humusanhäufung. Problematischer wird es jedoch, wenn Arten wie das Straußgras den Lackenboden dauerhaft besiedeln. In Folge der Niederschläge des Winters 2005 auf 2006 füllte sich der noch dichte Lackenboden wieder

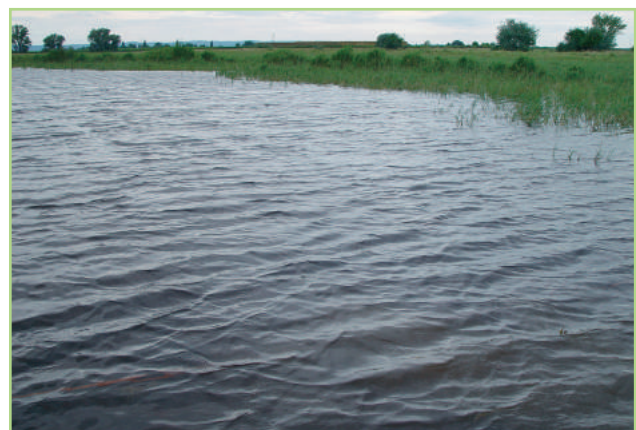
**Abb. 5.48:** Hoher Wasserstand in der Lacke durch die Niederschläge 2006.

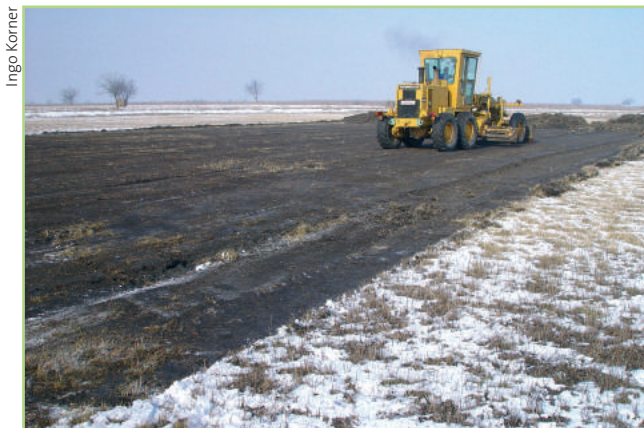
Abb. 5.53: Abschieben des Oberbodens mit dem Gräder.

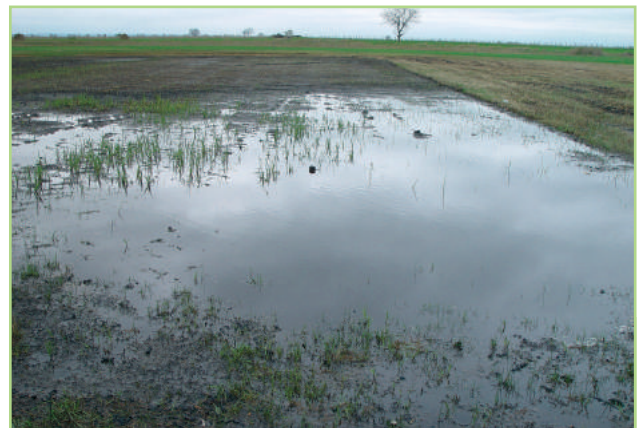
Abb. 5.54: Versuchsfläche nach Bodenabtrag und Salzausbringung.

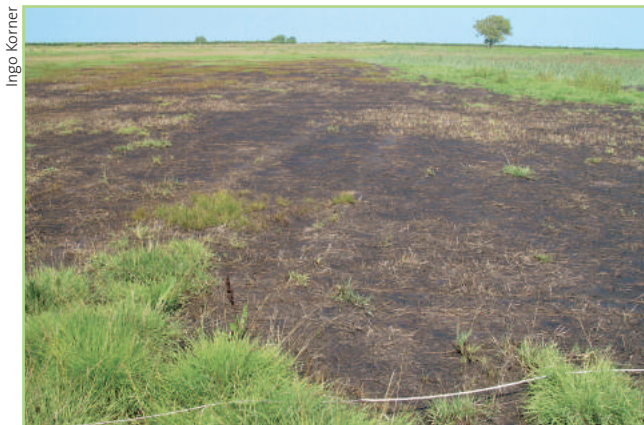
Abb. 5.55: Versuchsfläche nach Bodenabtrag und Salzausbringung im Sommer 2005.

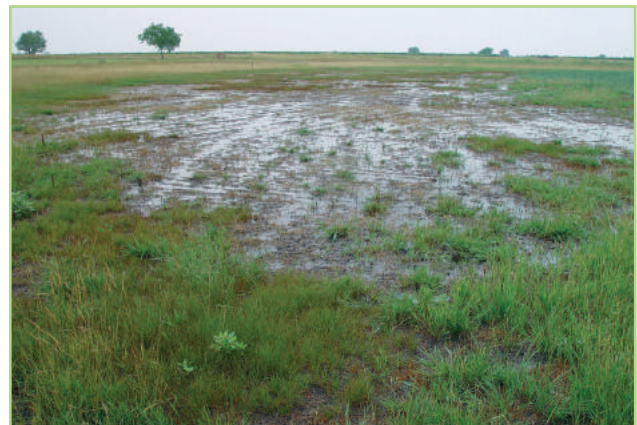
Abb. 5.56: Versuchsfläche nach Bodenabtrag und Salzausbringung im Sommer 2005 – halophile Arten breiten sich aus.

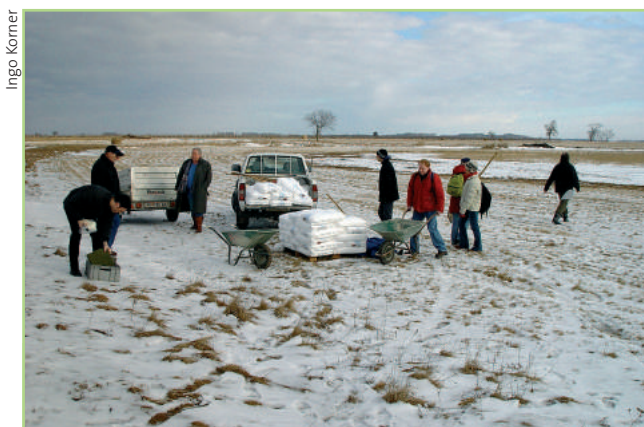
Abb. 5.57: Manuelle zweite Salzausbringung im Winter 2005/2006.

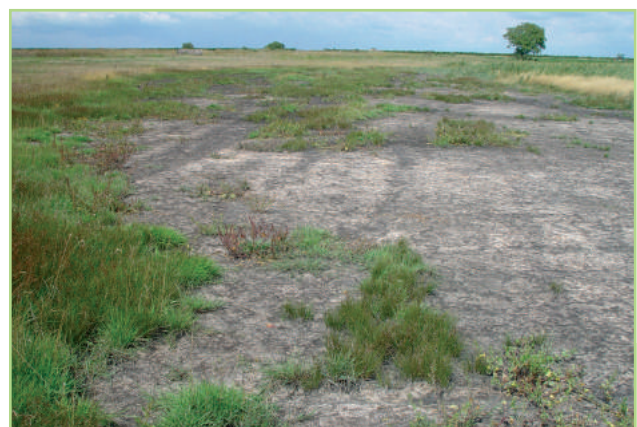
Abb. 5.58: Vordringen der Vegetation in die Versuchsfläche im Sommer 2006 nach Auswaschung des Salzes in den Boden.
