# Die Salzlacken des Seewinkels

**Zitierung:** Krachler R, Korner I, Dvorak M, Milazowszky N, Rabitsch W, Werba F, Zulka P & Kirschner A (2012) Die Salzlacken des Seewinkels: Erhebung des aktuellen ökologischen Zustandes sowie Entwicklung individueller Lackenerhaltungskonzepte für die Salzlacken des Seewinkels (2008 – 2011). Krachler R, Kirschner A & Korner I (Redaktion). Verlag & Hrsg. Österreichischer Naturschutzbund, Eisenstadt, Österreich; ISBN 978-3-902632-23-4

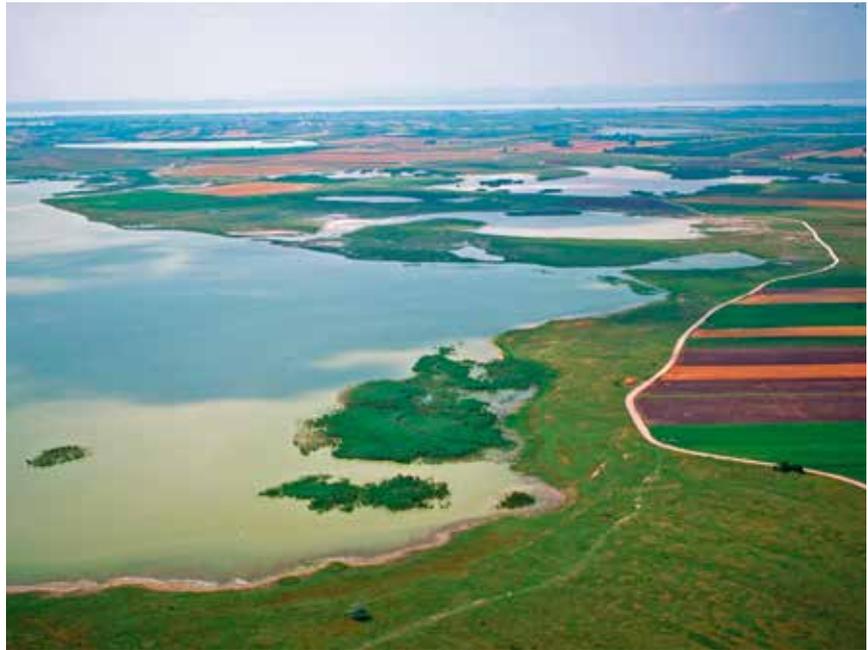
E/3: 1996 war die Lange Lacke endlich wieder bis an die Lackenränder mit Wasser gefüllt.

Lacke endlich wieder einmal bis an ihre Beckenränder mit Wasser gefüllt war (Abb. E/3), machte sich in Illmitz und Apetlon Katastrophenstimmung breit und die an sich nicht ungewöhnliche Wasserführung wurde gar als Hochwasser eingestuft. Als die Lange Lacke 2000 wieder trocken fiel, beruhigte sich die Aufregung: Die trockene Lange Lacke war zum Normalzustand, eben zur „base line“ geworden.  
Ein fundamentales Ziel der Verfasser war, im Leser die base line wieder zurecht zu rücken, d.h. ihm eine Vorstellung davon zu geben, in welcher Dimension unsere Großväter und Urgroßväter ihre Heimat, die Salzlebensräume des Seewinkels erlebt haben.

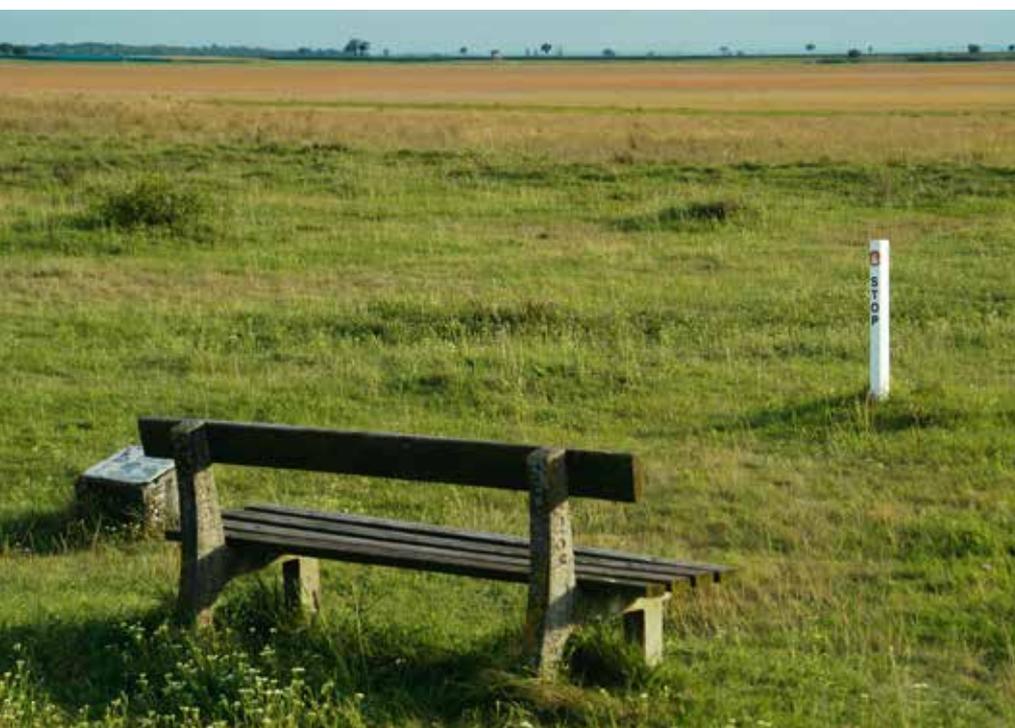
E/4: Auch im Sommer 2012 fiel die Lange Lacke bis in den Ostteil trocken.

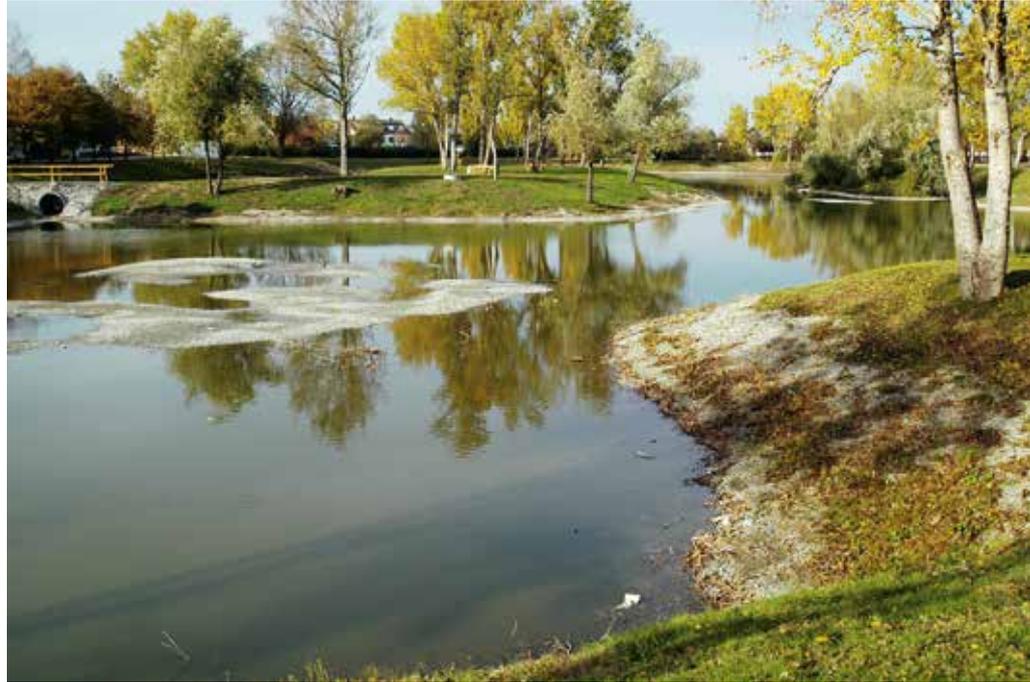
E/5: Seit Inbetriebnahme der Absenkbrunnen in unmittelbarer Nähe leidet der Apetloner Dorfteich unter chronischem Wassermangel.

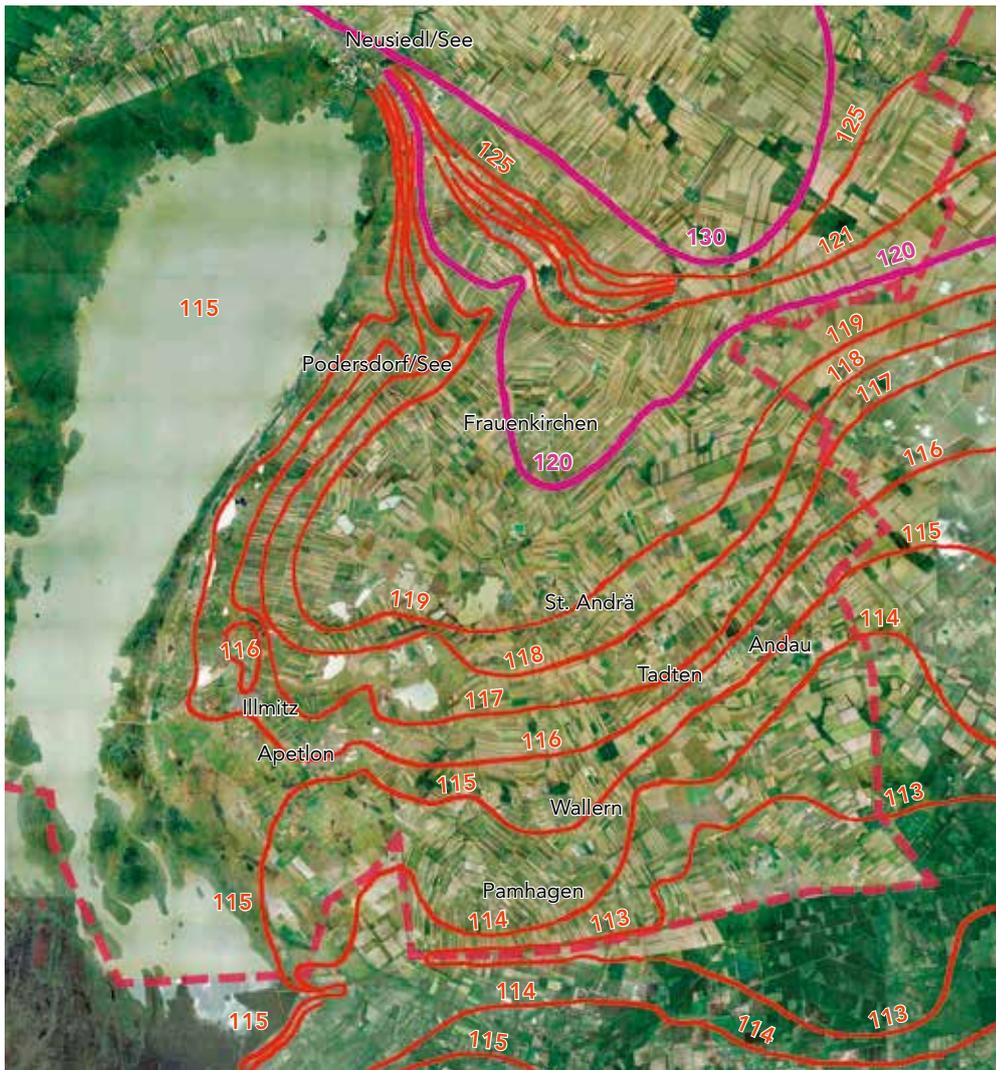
E/6: Grundwasserschichtenplan, NGW 27. 10. 1986. Der Grundwasserspiegel des Seewinkels ist nicht waagrecht – er fällt von 120 müA im Raum Frauenkirchen gegen Westen zum Neusiedler See, nach Osten zur Staatsgrenze und nach Süden zum Hanság auf 113 müA ab. Von diesem tiefsten Punkt steigt die Grundwasseroberfläche gegen Süden wieder an.

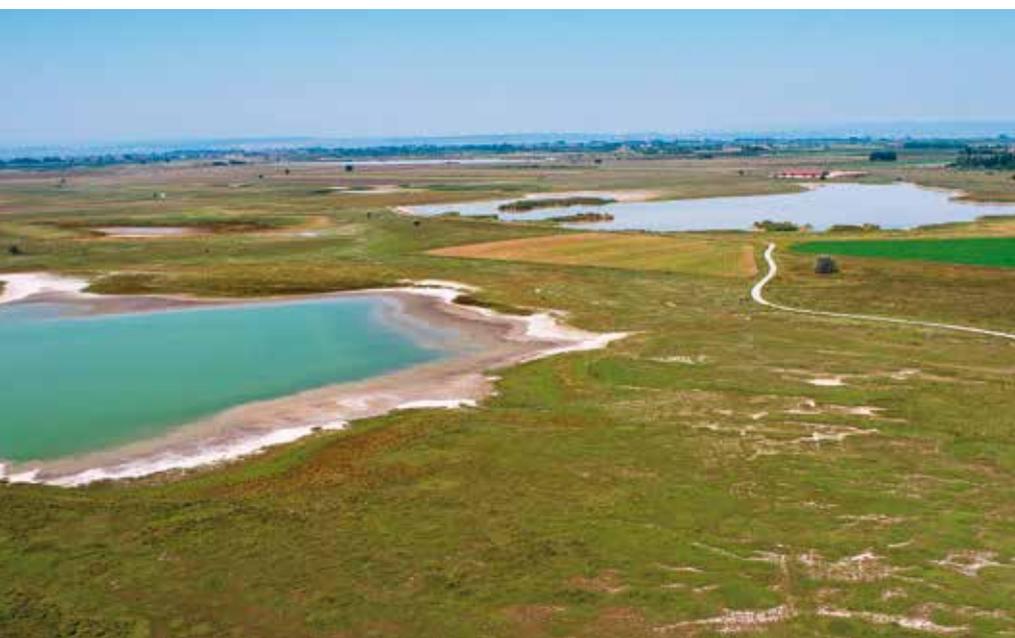
E/7: Sodalacken wie die Katschitzlacke (im Vordergrund) und die Westliche Wörthenlacke haben dank ihres speziellen Chemismus viele tausend Jahre überdauert.

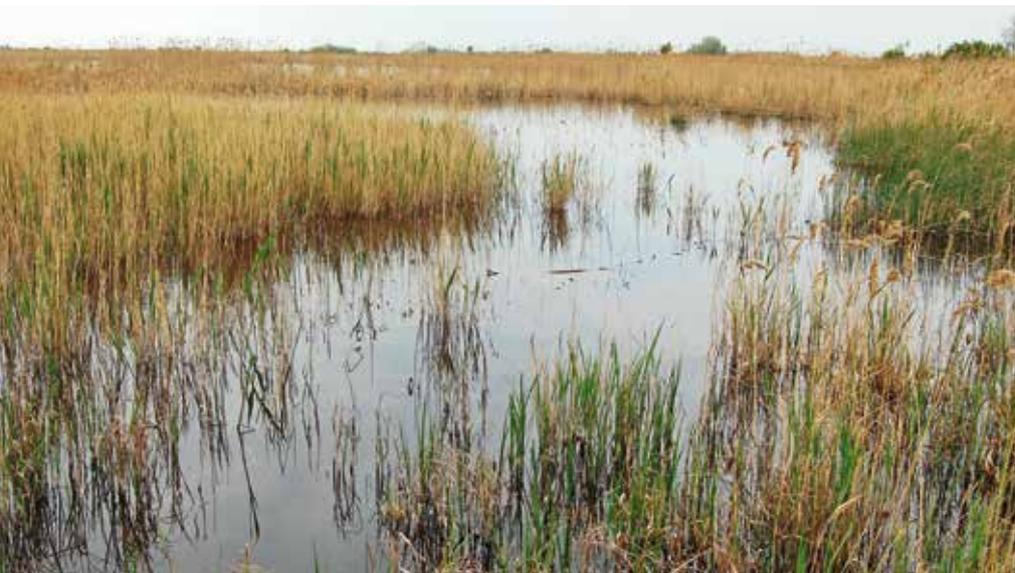
E/12: Der Herrnsee, eine typische Schwarzlacke, bei hohem Wasserstand im April 2010.

Erst wenn durch wasserbauliche Eingriffe die Grundwasserbeiträge zur Wasserbilanz geringer werden und die Wassersäule an Tiefe verliert, kann das Schilf in Richtung Lackenmitte vorstoßen: An Stelle der Schwarzlacke tritt in diesem Fall das Niedermoor. Dies ist das Schicksal der Tegeluferlacke, des Mittersees, der Östlichen Arbesthau-lacke, des Wolffswörth, des südlichen Herrnseebeckens, des Nördlichen Silbersees und anderer.

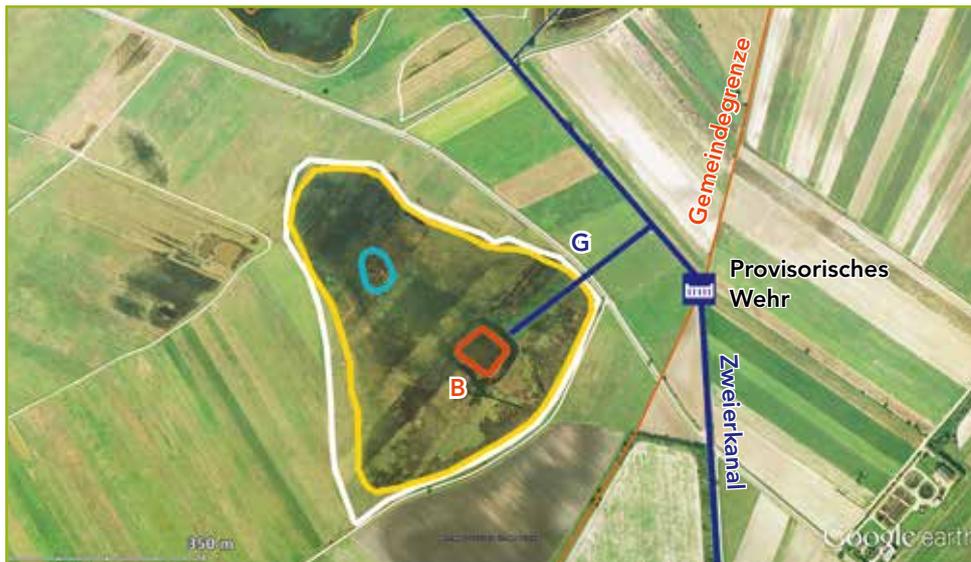
### Legende zu den Satellitenbildern

Im Katalog wird jede Lacke durch ein Satellitenbild vorgestellt – hier die Östliche Arbesthaulacke (Nr. 235)

**Weißer Umrandung:** Umriss des natürlichen Lackenbeckens

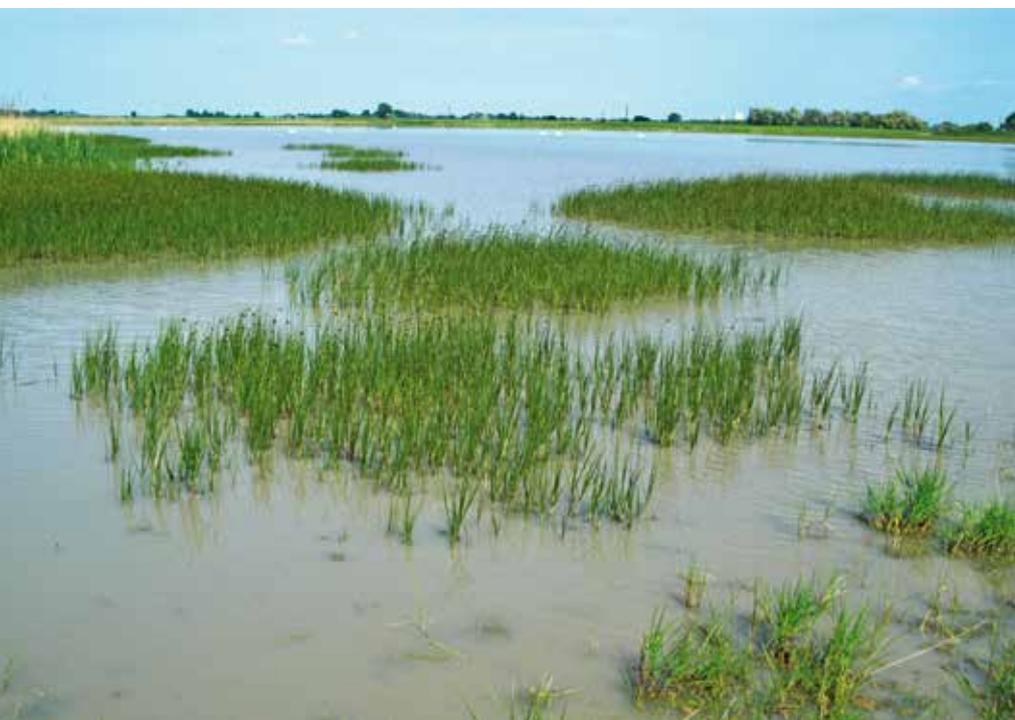
Sinkende Salzkonzentrationen bieten weniger salztoleranten Makrophyten, wie hier *Bolboschoenus maritimus* an der Sechsmahdlacke, einen Wettbewerbsvorteil – die Lacke verlandet (9. Mai 2009).

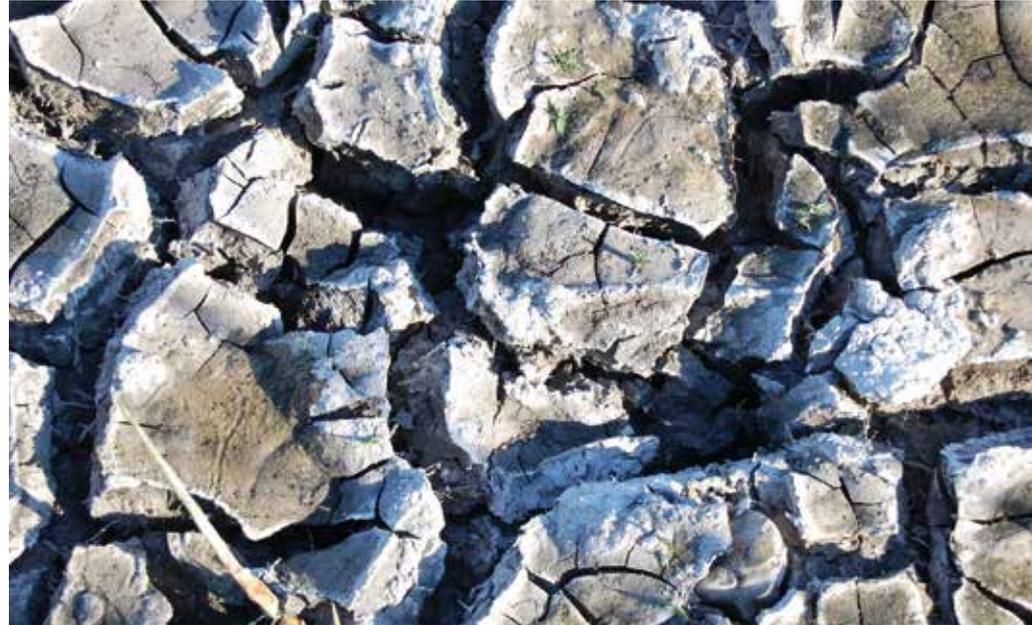
Polygone Schwundrisse sind typisch für die ausgetrockneten Salzsedimente der Lackensohle (Sechsmahdlacke, Juli 2010)

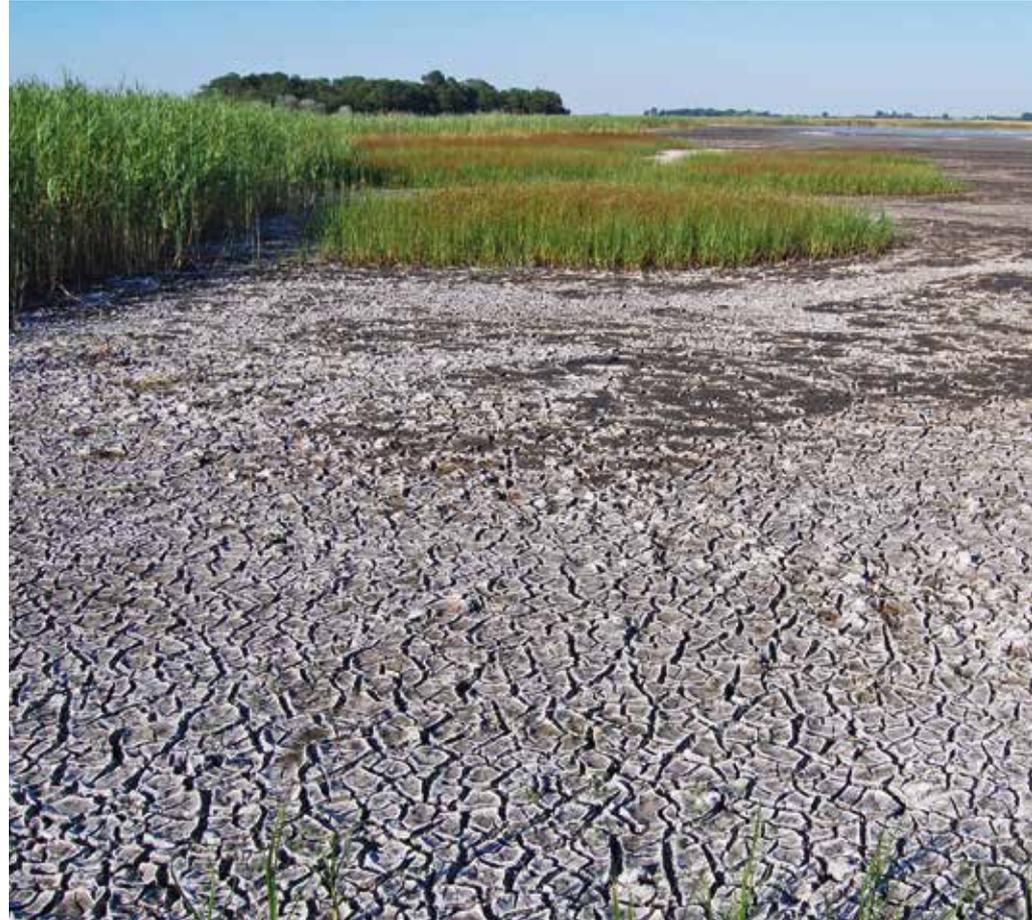
Die vorübergehend leicht angestiegenen Grundwasserstände 2010 und 2011 und daraus resultierende Salzausblühungen stoppen im Moment das weitere Vordringen des *Bolboschoenus*-Bestandes an der Sechsmahdlacke.

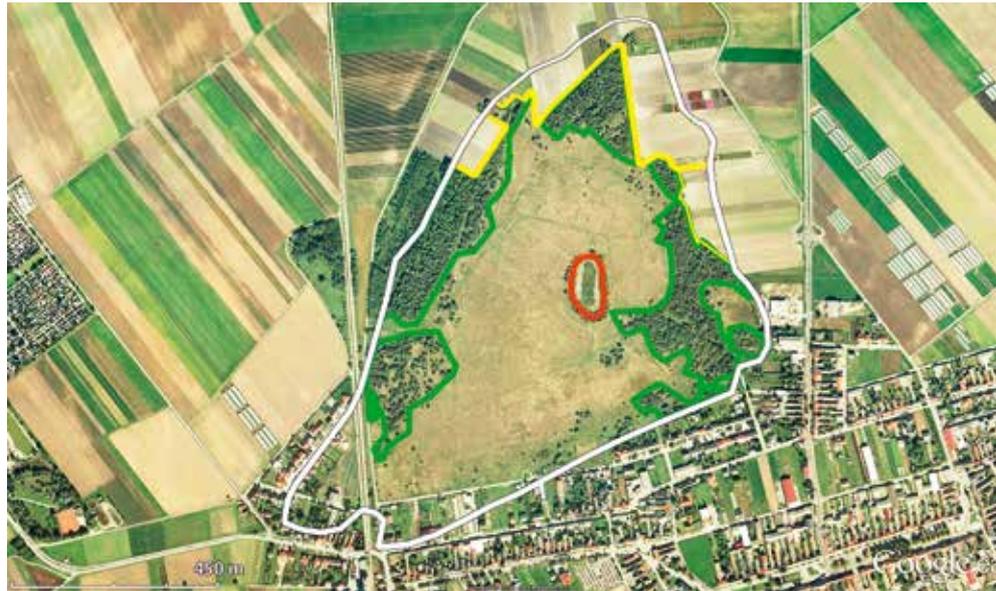
Die Gansllacke liegt direkt am nördlichen Siedlungsrand von St. Andrä am Zicksee (Abb. 1/1).

Heute präsentiert sich die Gansllacke als über 70 ha (0,7 km<sup>2</sup>) groß, bis dato zu 60 % offener Naturraum, der Rest Wald- und Buschland. Auf 26 % des Lackenbeckens (Abb. 1/1, grüne Umrandung) wurden Robinien und

ring ausbaggern lassen (60 x 120 m), vermutlich, um für das Rehwild eine Tränke bereitzustellen (roter Ring in Abb. 1/1).

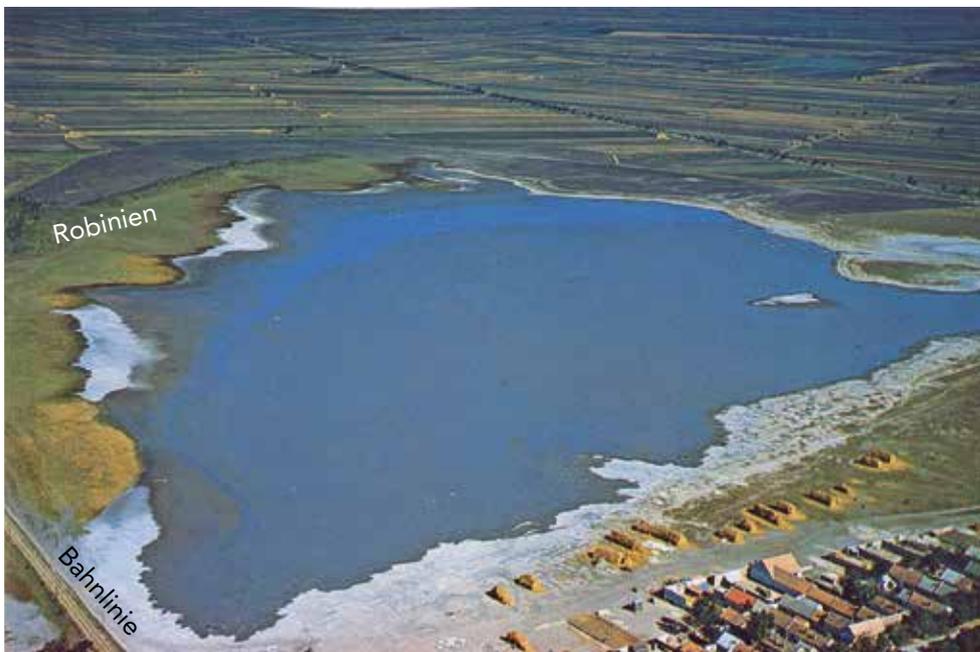
1/2: Die herbstliche Gansllacke war Ende der 1950er Jahre noch eine salz- und wasserreiche Sodalacke.

Abb. 1/2 zeigt den herbstlichen Zustand der Gansllacke Ende der 1950er Jahre: eine salz- und wasserreiche Sodalacke in bestem Zustand (Löffler 1982). Die Geleise der Bahnlinie trennen den südwestlichen Zipfel der Lackenmulde ab. Das Bild dokumentiert

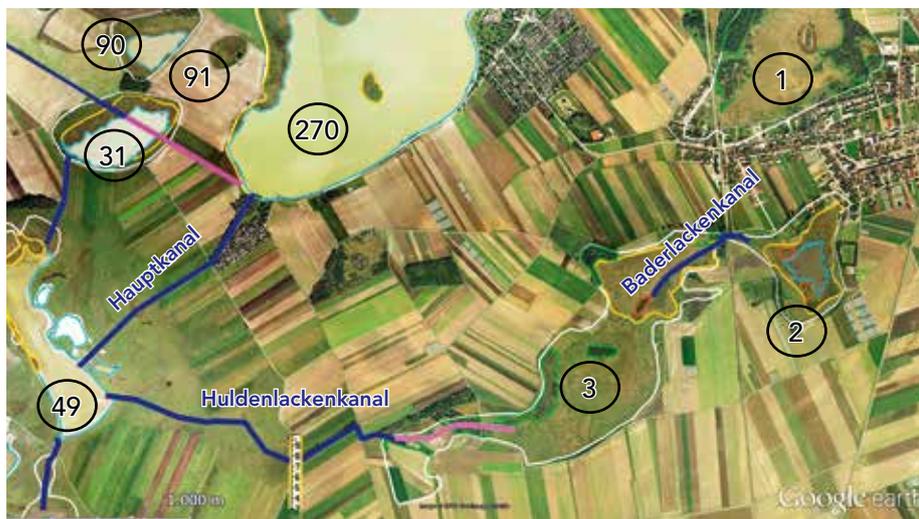
2/2: Entwässerungskanäle der Lacken westlich St. Andrä am Zicksee.

über einen schmalen Korridor mit der Huldenlacke (Nr. 3) zu einer Wasserfläche verbunden. Durch diese tief liegende Passage wurde in den 1950er Jahren (Supper 1990) ein Entwässerungsgraben (Abb. 2/1, **Baderlackenkanal**) gezogen. Das Lackenwasser wurde zur Huldenlacke und weiter über den **Huldenlackenkanal** in die Östliche Wörthenlacke (Nr. 49) und weiter in den **Hauptkanal** abgeleitet und damit die Baderlacke auf ihre heutige Dimension reduziert. (Abb. 2/2). Mit dem abgezogenen Wasser wurden innerhalb kurzer Zeit jahrhundertlang angereicherte Salze fortgespült. Dies hat das Vordringen der Vegetation begünstigt und den Niedergang der Baderlacke eingeleitet.

**Gesamtsalzkonzentration:** Indizien lassen auf ein Mehrfaches der aktuellen Salinität vor der Errichtung des Baderlacke-Huldenlacke-Wörthenlackengraben (Abb. 2/2) schließen.

- **Der tief eingesenkte Huldenlackenkanal** (Abb. 2/2) beschränkt sich nicht auf die Totalentwässerung der Huldenlacke, sondern senkt die Grundwasserbasis der nahen Baderlacke so weit ab, dass sie als stabile Sodalacke nicht mehr existieren kann.
- **Der Tadtener Hauptgraben** reicht in Grundwasserabströmrichtung (Südosten) bis in den Sóstó (Nr. 4) und damit auf 2,5 km an die Baderlacke heran und zieht Grundwasser ab.
- **Im Nordwesten** senken in 3 km Entfernung zwei Hochleistungsbrunnen zur Langzeitanspeisung des St. Andräer Zicksees das Grundwasser in der Grundwasser-Anströmrichtung.
- **Einengung des Lackenbeckens** durch Anschüttungen zur Siedlungserweiterung im Gebiet Dr. Hellergasse und Kirchengasse

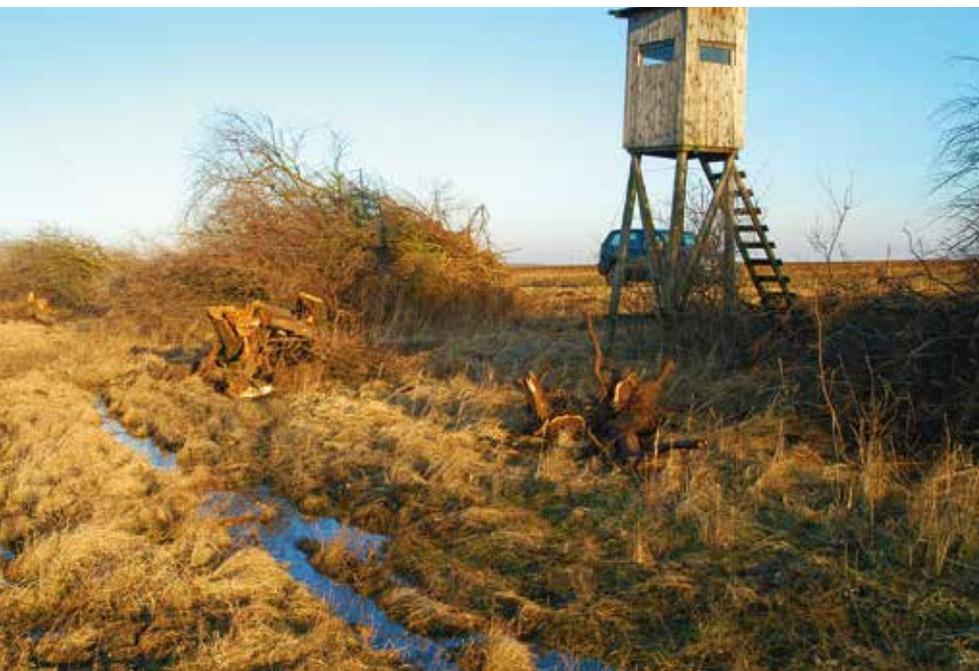
3/4: Rodung am Südrand der Lackenmulde (6. Februar 2011).

Im Zuge eines Renaturierungsprojektes wurde der schmale Ölweidenstreifen am Südrand des Lackenbeckens im Winter 2010/2011 gerodet (Abb. 3/4). 2011 wurden jedoch an der Westspitze des Lackenbeckens mehrere Hektar neu aufgeforstet (Abb. 3/2).

- **Vollständiges Entfernen** des Gehölzbestandes aus dem Lackenbecken sowie aus den für die Lackenökologie wichtigen Pufferzonen. Der Ölweidenbestand am Südrand des Lackenbeckens wurde bereits im Herbst/Winter 2010 geschlägert.

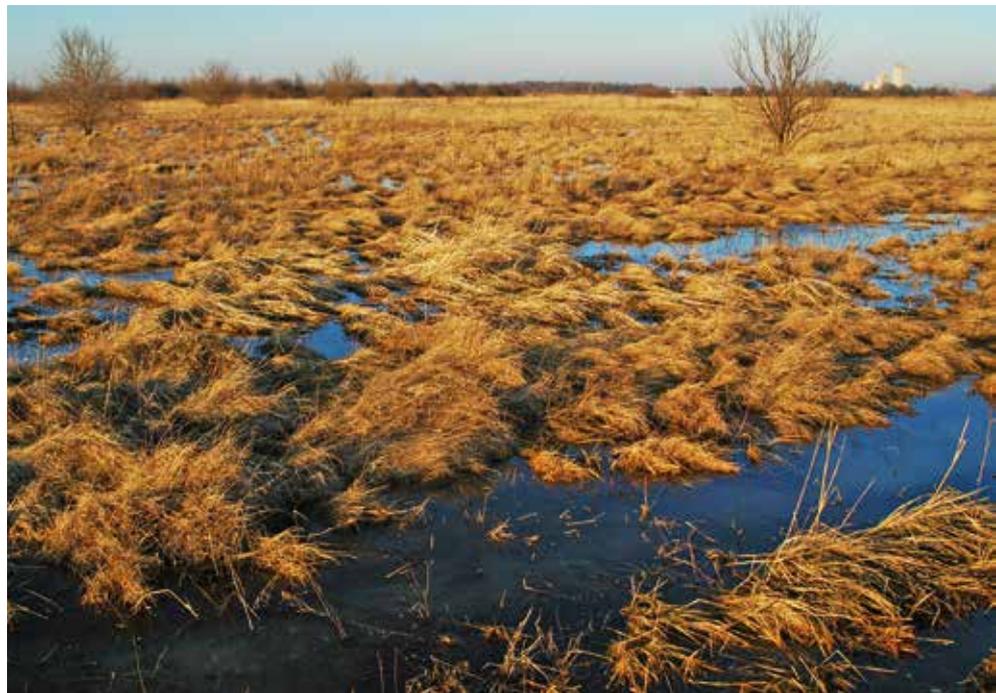
3/9: Durch Mahd und Beweidung könnte wieder Raum für die Salzlacke geschaffen werden (6. Februar 2011).

- **Entfernen des Schilfbestandes** durch Winterschnitt sowie der Vegetationsdecke durch Mahd: Da große Teile von Reitgras und Schilf dominiert werden, ist die Mahd in den ersten Jahren zweimalig durchzuführen.
- **Entfernen des Schnitt- und Mähgutes** aus dem Lackenbecken.
- **Ganzjährige Beweidung**, am besten mit einer gemischten Graurinder-, Wasserbüffel- und Schweineherde.
- **Ganzjähriges Anheben des Grundwasserniveaus** bei natürlicher saisonaler Grundwasserdynamik
  - **durch eine limitierende Regelung** der Grundwasserentnahme zur landwirtschaftlichen Bewässerung sowie

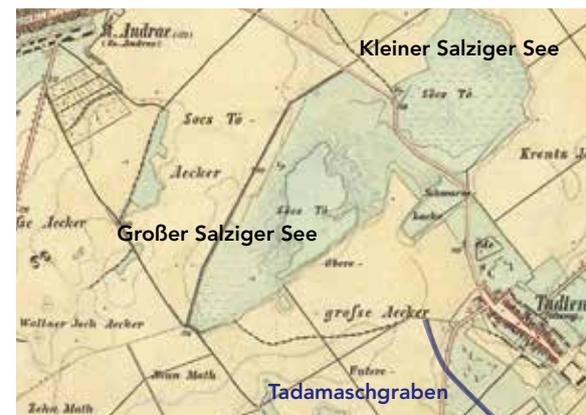
4/2: Kleiner und Großer Salziger See standen bis in die 1920er regelmäßig bei höherem Wasserstand, meist im Frühling, über einen Korridor in Verbindung.

Der Beginn der Entwässerungsgeschichte liegt weit im 19. Jahrhundert: Die Fanzisco-Josephinische Landesaufnahme aus 1872/73 zeigt den Vorläufer des heutigen **Tadamaschgrabens**, dessen Nordende an den Sóstó auf ca. 1 km heranrückte (Abb. 4/2).

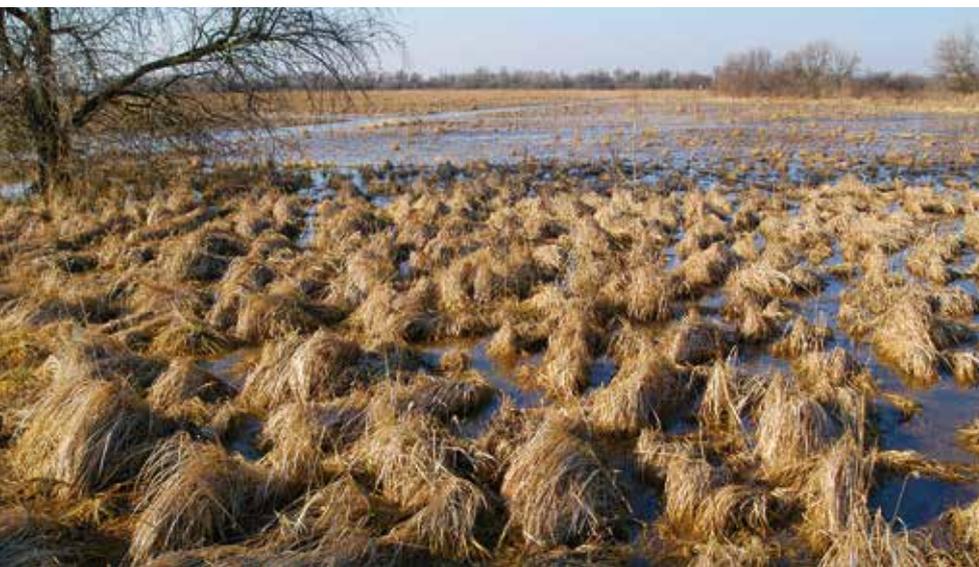
4/3: In niederschlagsreichen Jahren füllt sich die Lackenmulde mit Grundwasser (9. Februar 2011).

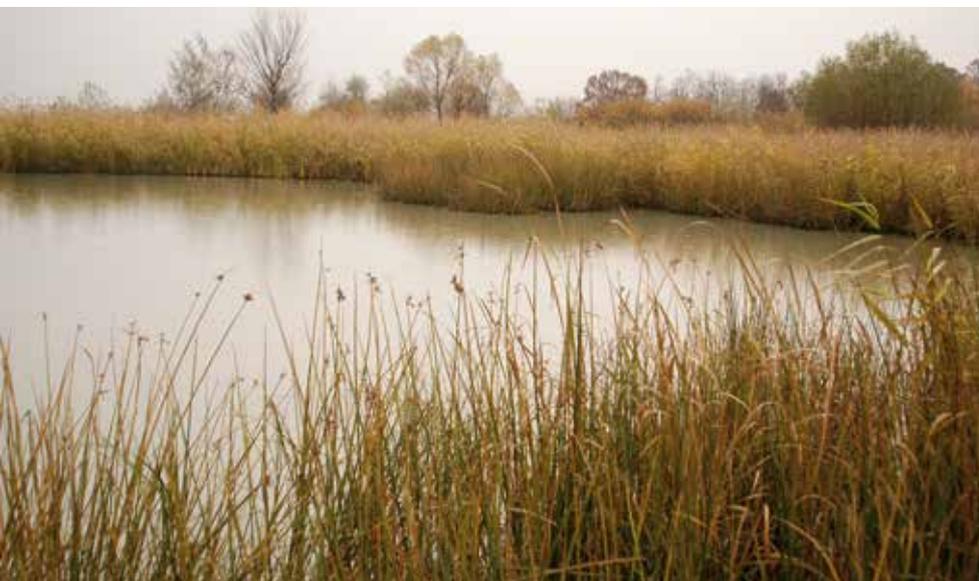
8/2: Das Anlockbecken führt weißes, hoch trübes Wasser (3. November 2010).

Im Ostteil des Lackenbeckens wurde eine flache Schottergrube betrieben (Supper 1990). Diese heute ebenfalls weitgehend mit Röhrichtbeständen durchsetzte Wasserstelle bietet neben dem Anlockbecken für Wasserwild (Abb. 8/2) die einzige Möglichkeit zur Entnahme von Wasserproben.

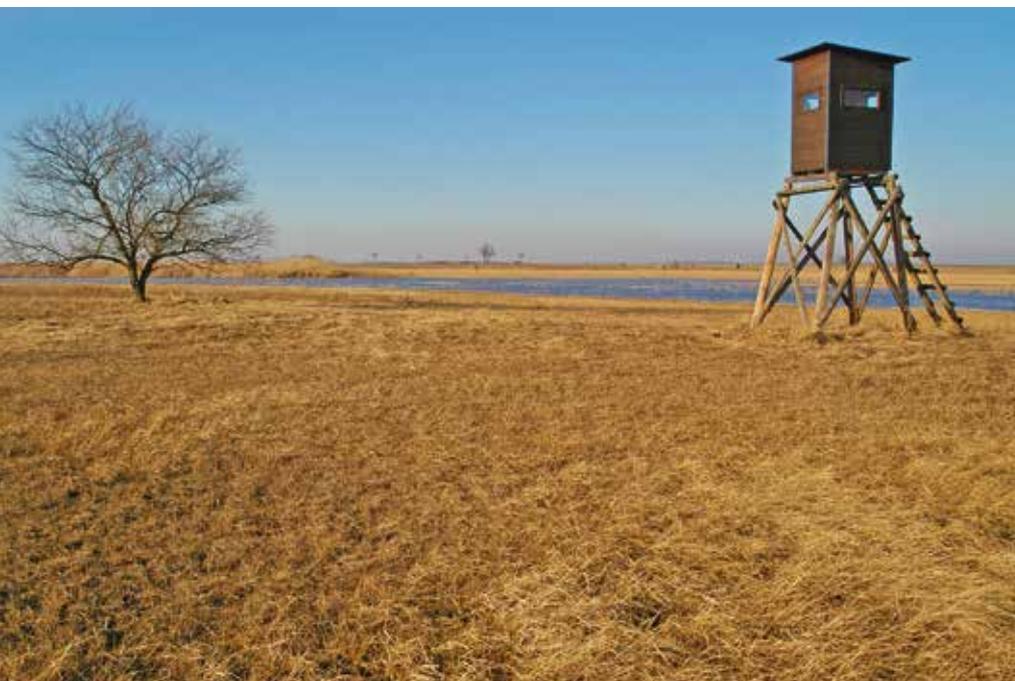
11/2: Auch in der Götschlacke dominiert die jagdliche Nutzung (6. Februar 2011).

Bei höherem Grundwasserstand – meist im Spätwinter und Frühling – ist die Vegetationsdecke überstaut (Abb. 11/4). Teilweise gemäht, dient die Götschlacke heute in erster Linie jagdlichen Zwecken (Abb. 11/2).

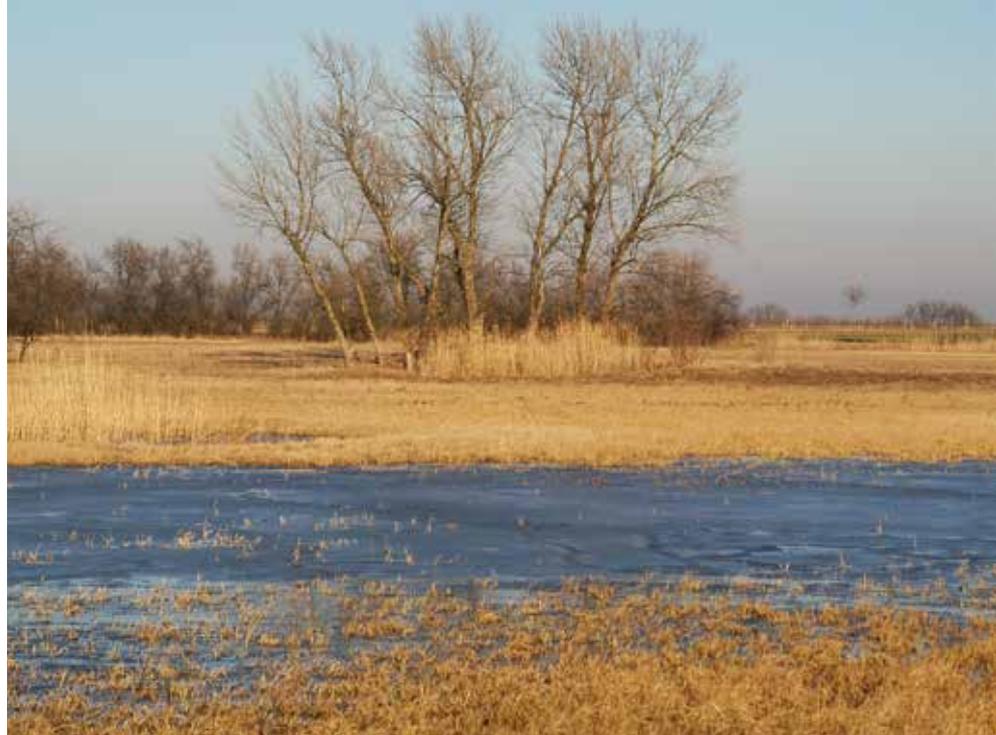
11/6: Schwarzpappelbestand im Südteil der Götschlacke (6. Februar 2011).

Im Südteil der Lacke befindet sich eine markante Geländeform – eventuell zwei alte Materialentnahmestellen –, um die sich ein Schwarzpappelbestand entwickelt hat (Abb. 11/6).

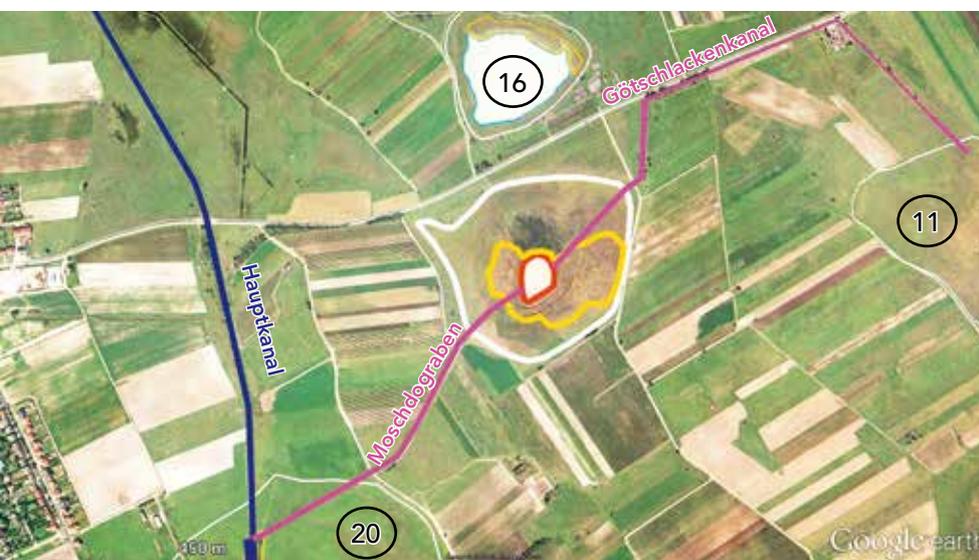
12/2: Der Götschlackenkanal durchschneidet die Moschadolacke.

Graben von der Götschlacke über die Moschadolacke in Richtung **Hauptkanal** gelegt (Abb. 12/2). Dieser **Moschadograb** liegt seit langer Zeit – ähnlich wie alle weiteren Zubringergräben zum Hauptkanal – ganzjährig trocken und wirkt heute gegenstandslos. Dennoch ist er nicht zu unterschätzen. Er wird selbstverständlich sofort wieder aktiv werden, sobald sich die Wasserführung der Moschadolacke auch nur annähernd normalisiert und steht damit einer Revitalisierung im Wege.

Ein weiteres Problem ist der rund 500 m westlich tangential von Norden nach Süden tief eingeschnittene **Hauptkanal** selbst, welcher das Grundwasser unter der Moschadolacke so wirkungsvoll abzieht und nachhaltig abgesenkt hat, dass deren Salzversorgung zusammenbrechen musste und die Degradation unausweichlich wurde (Abb. 12/2).

- **Direktes, vollständiges Abziehen** des Lackenwassers bis zur Lackensohle durch den Götschlacken-Moschadolacken-Zubringergraben zum Hauptkanal (s. Abb. 12/2, S. 59)

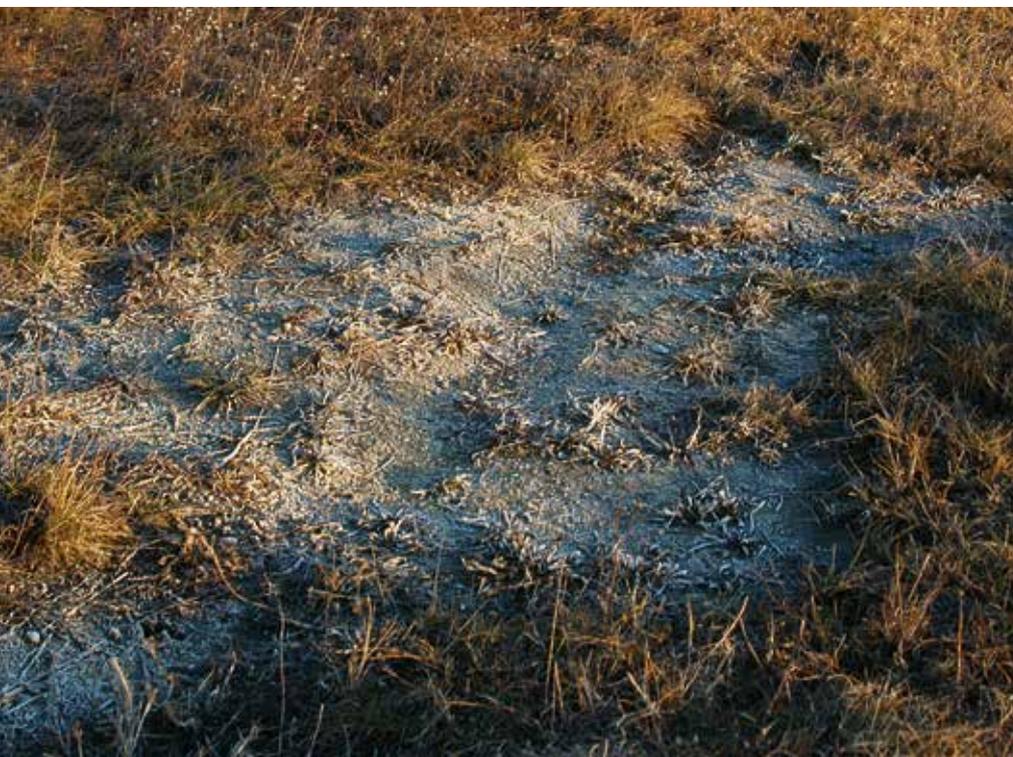
12/4: Salzausblühungen an den kurz gemähten und abgestorbenen Halmen des Vorjahres (8. März 2011).

Bei Begehungen wurden im Vorfrühling 2008 bis 2010 jeweils nach einer Reihe von trockenen Tagen an den kurz gemähten und abgestorbenen Halmen des Vorjahres wiederholt Salzausblühungen angetroffen (Abb. 12/4).

Symptomatisch ist, dass sich Salzausblühungen unter den aktuellen gestörten hydrologischen Bedingungen auf den Vorfrühling beschränken. Heute ist nur mehr zu dieser Zeit der für den Aufwärtstransport der Salze erforderliche geringe Grundwasserflurabstand gegeben. Unter intakten hydrologischen Bedingungen konnten bei trockener Witterung in der gesamten frostfreien Periode Salze ausblühen.

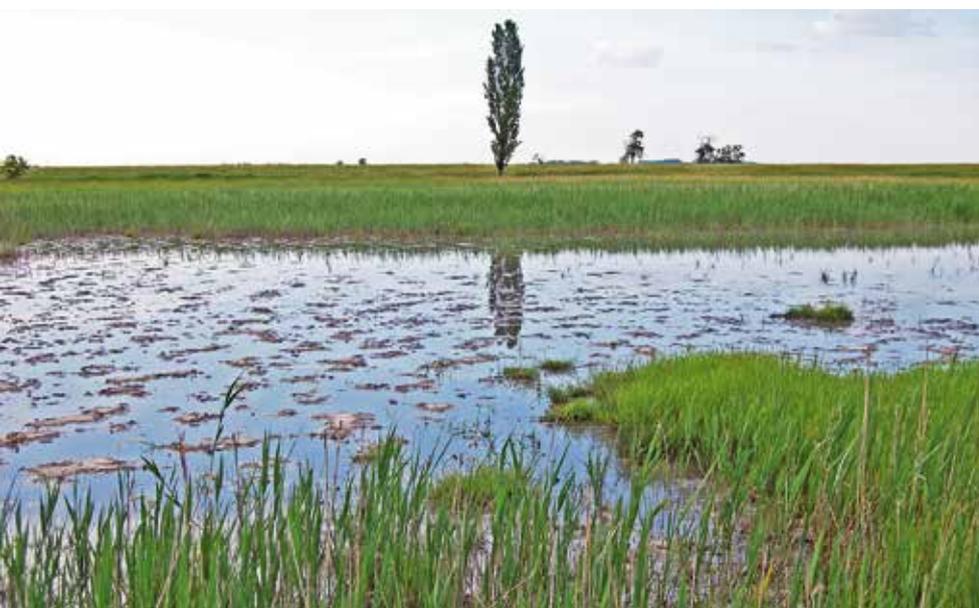
13/2: Durch die Salzung ist das Sediment wieder dicht geworden, sodass die Lacke wieder Wasser führt (29. Mai 2010).

Die Nördliche Martinhoflacke war eine von drei Modelllacken in einem Forschungsprojekt zur Renaturierung von degradierten Salzlacken (Kirschner et al. 2007, Abb. 13/1 u. 2).

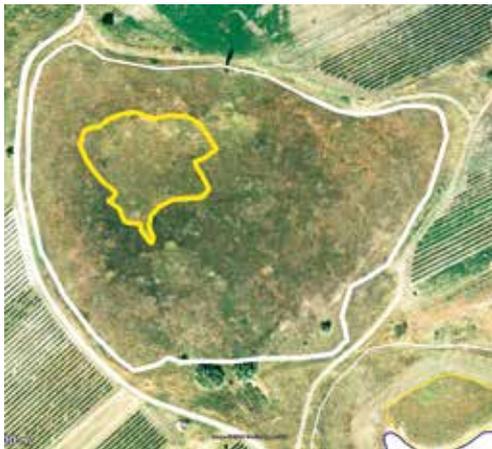
13/4: Entwicklung der Vegetationsbedeckung: links im Jahr 2000 vor der Salzausbringung, unten im Jahr 2010.

- 1 Salzung Februar 2005 – nach Abheben der Vegetationsdecke: 0,1 ha
- 2 Salzung Februar 2006 – ohne Abheben der Vegetationsdecke (0,8 ha) – schwarzer Bereich markiert im Abbau befindliche Vegetation
- 2a Von Salzung deutlich beeinflusst (0,3 ha)
- 2b Von Salzung gering beeinflusst (0,8 ha)

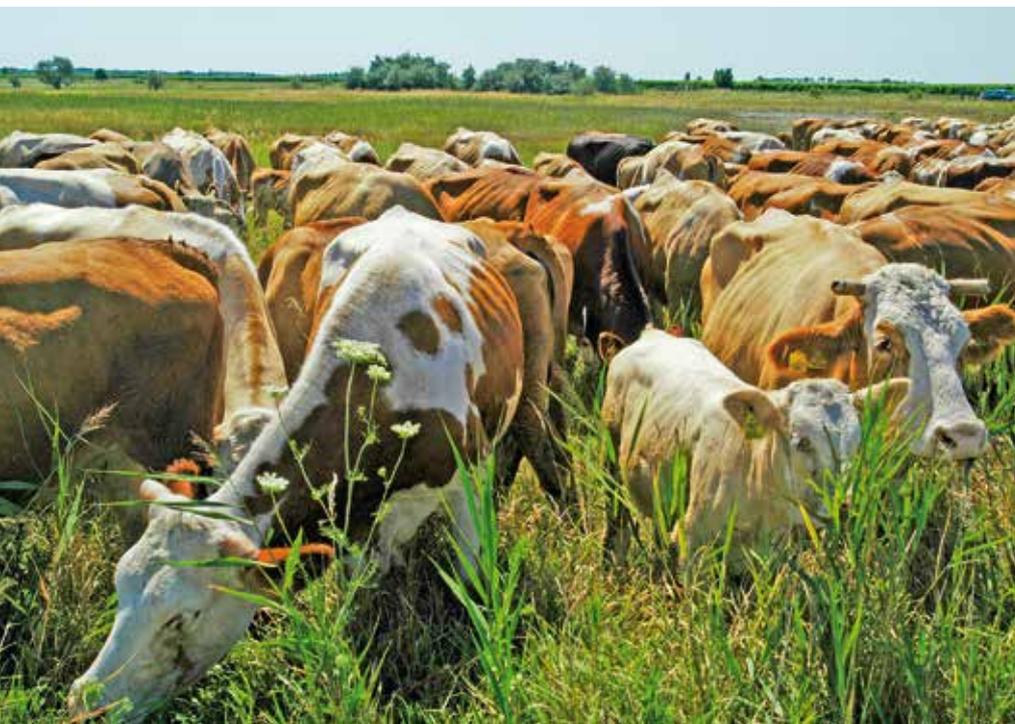
13/8: Die Beweidung ist eine wesentliche Grundlage für die Renaturierung und Erhaltung von Sodalacken.

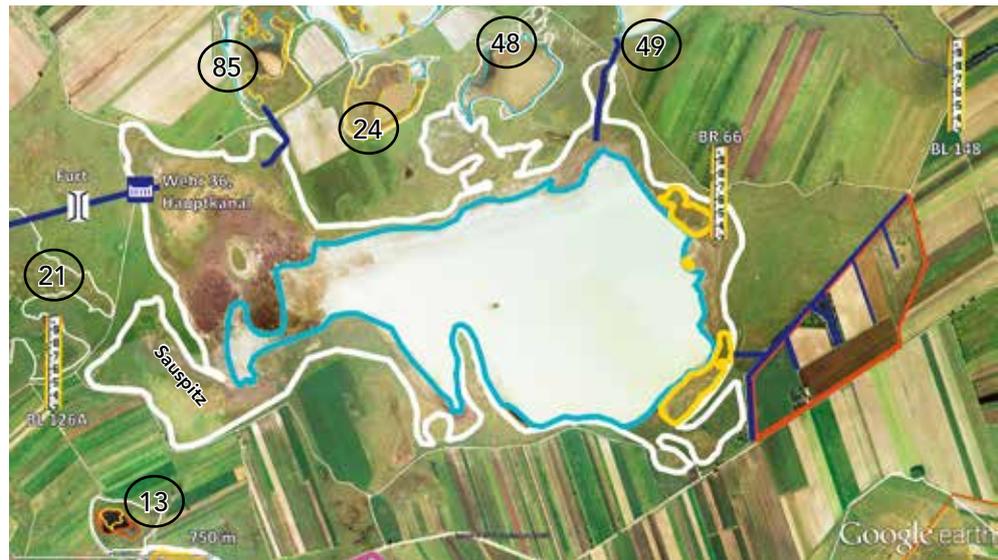
14/1: Aktuell sind nur mehr knapp 50 % der natürlichen Lackenwanne von Wasser bedeckt.

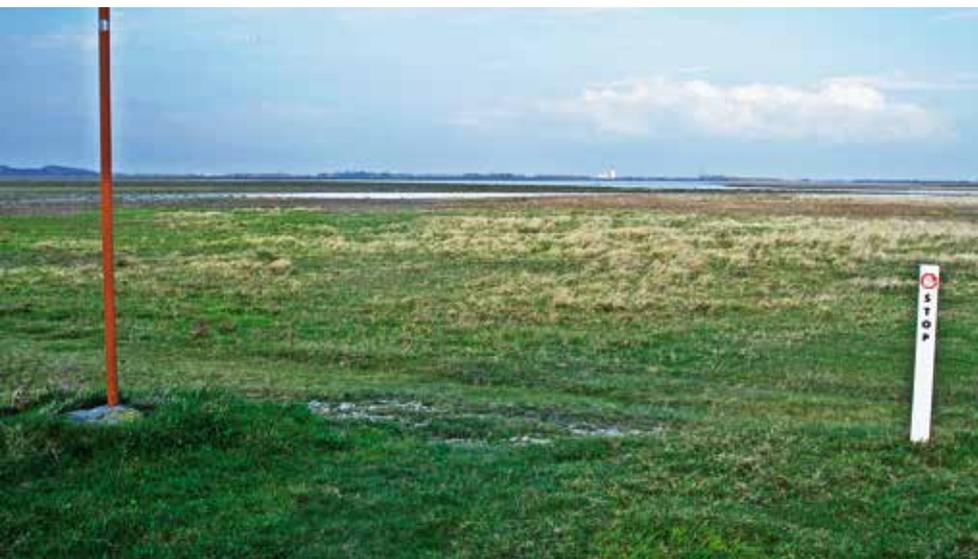
14/11: 1990 ist der Westteil (Sauspitz) erstmals trocken gefallen und verlandet seither (11. April 2010).

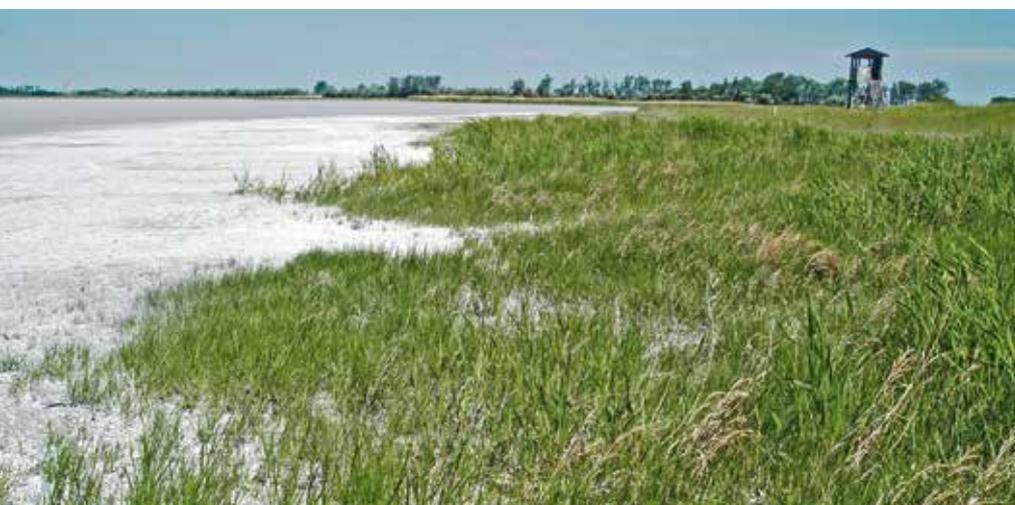
14/11: Salzausblühungen im Randbereich versorgen ganzjährig wasserführende Lacken mit den lebensnotwendigen Salzen (19. Mai 2012).

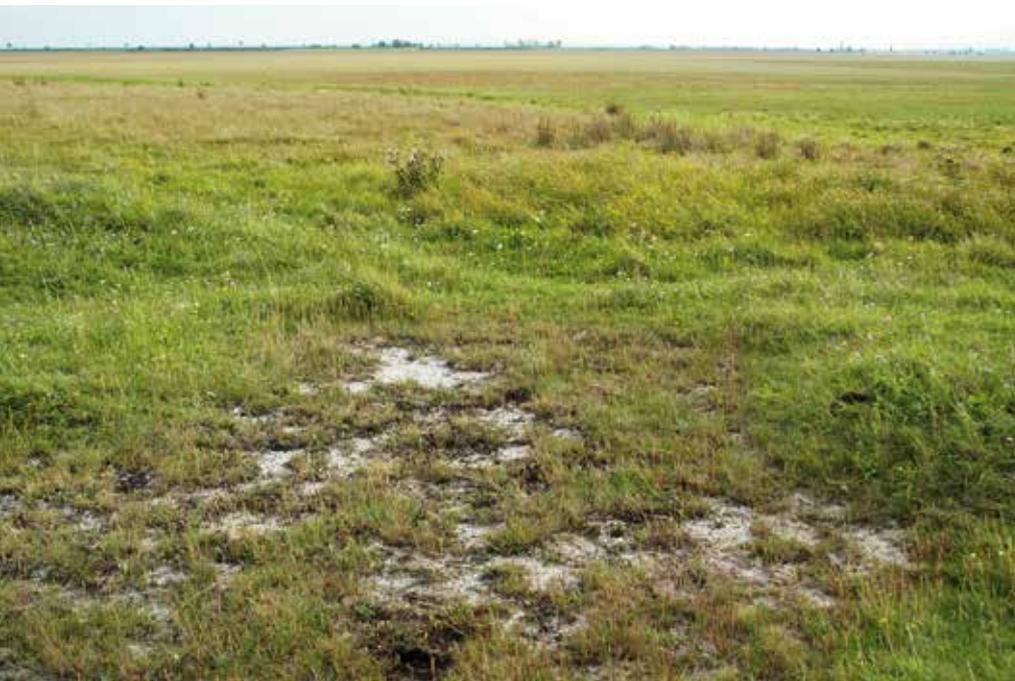
14/21: Nachdem die Lange Lacke seit 1990 nahezu jedes Jahr trocken fällt, ist sie nun soweit entsalzt, dass sich sofort eine Vegetationsdecke entwickelt.

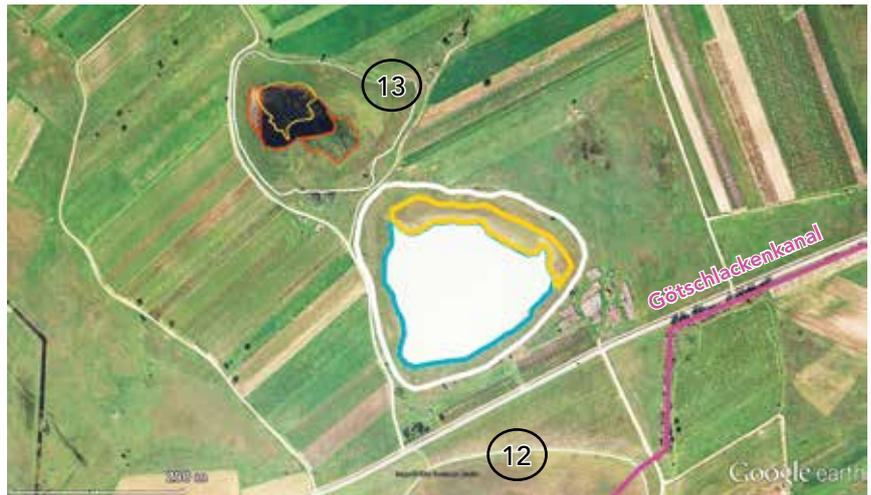
16/1: Die Degradation der Südlichen Martinhoflacke ist noch nicht soweit fortgeschritten wie jene der nördlichen Schwesterlacke (Nr. 13).

Aktuell ist der entsalzte Vegetationsgürtel 30 bis 40 m breit.

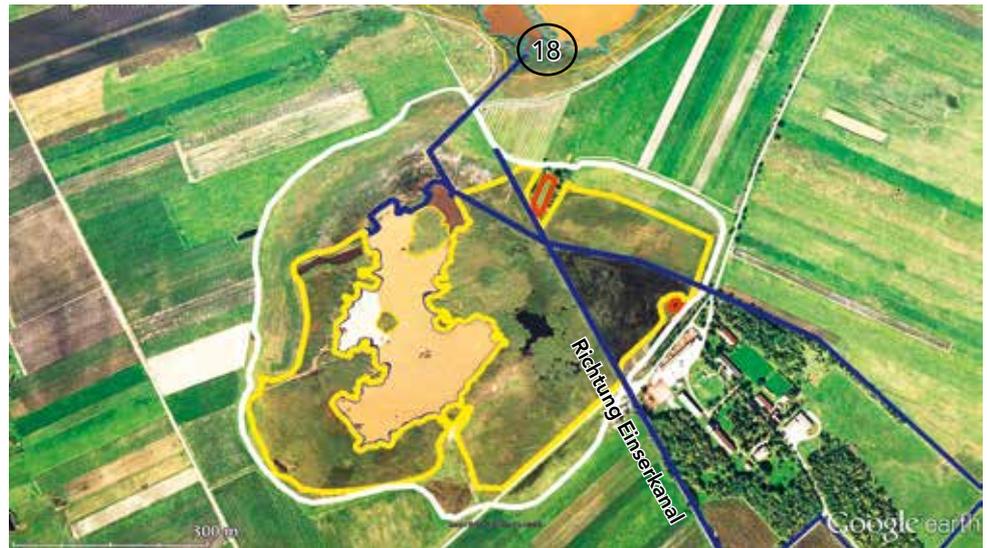
19/1: Die Entwässerung erfolgt hier nach Süden in den Einserkanal, andererseits nach Norden in die Lacke Nr. 18

- **Winterlicher Schilfschnitt**, wobei nur etwa 3 ha im Ostteil des Lackenbeckens ausgespart werden können.
- **Entwicklung** eines intensiven und langfristigen Beweidungsprogramms.
- **Entfernen sämtlicher Gehölze** innerhalb des Lackenbeckens.
- **Verfüllen** der vier Sickerbecken (Abb. 19/1, rote Umrandung) innerhalb der Lackenmulde mit Salzton, ev. unter Hinzumischen von Soda und Glaubersalz.
- **Verfüllen aller Gräben** Richtung Südosten (Zwikisch) sowie des kurzen jedoch wirksamen Grabens nach Nordwesten in den Unteren Weißsee mit Salzton, ev. unter Hinzumischen von Soda und Glaubersalz.
