# Die Salzlacken des Seewinkels

**Zitierung:** Krachler R, Korner I, Dvorak M, Milazowszky N, Rabitsch W, Werba F, Zulka P & Kirschner A (2012) Die Salzlacken des Seewinkels: Erhebung des aktuellen ökologischen Zustandes sowie Entwicklung individueller Lackenerhaltungskonzepte für die Salzlacken des Seewinkels (2008 – 2011). Krachler R, Kirschner A & Korner I (Redaktion). Verlag & Hrsg. Österreichischer Naturschutzbund, Eisenstadt, Österreich; ISBN 978-3-902632-23-4

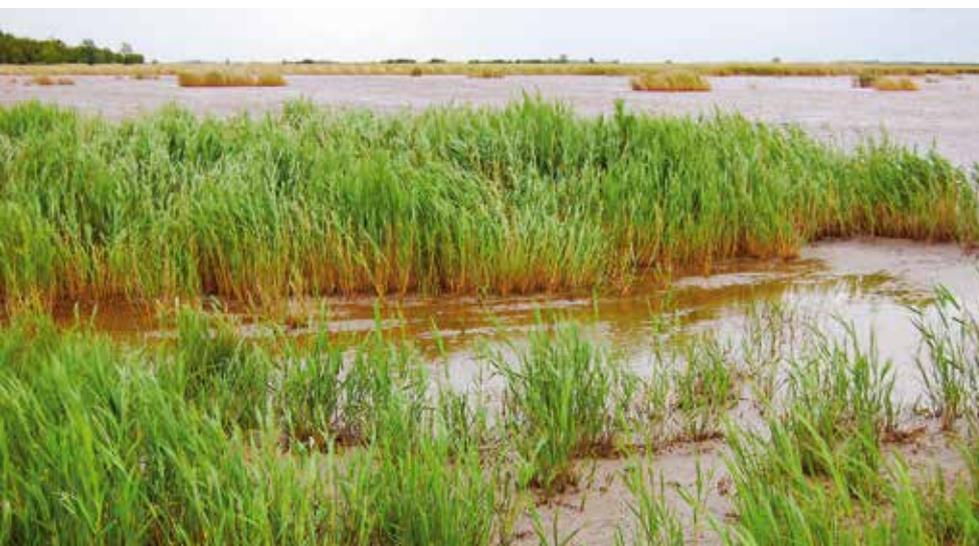
19/2: Der Schilfbestand gibt enorme Mengen an humösen Abbauprodukten an den verbliebenen Wasserkörper ab (1. Juni 2010).

des Weißwassersystem (Kohler 2006). Heute werden mehr als 50 % der Fläche des natürlichen Lackenbeckens der Apetloner Meierhoflacke vom Schilfbestand vereinnahmt, welcher enorme Mengen an humösen Abbauprodukten an den verbliebenen Wasserkörper abgibt (Abb. 19/2) und auch sonst den Lackenchemismus mitbestimmt. Die Blänken im Ostteil des ausgedehnten Schilfgürtels (Abb. 19/1, rot umrandet) führen gänzlich klares Schwarzwasser. Dass die wasserbaulichen Bemühungen, das Weißseesystem trocken zu legen, früh einsetzten, ist aus Löffler (1959) zu entnehmen, der die Lacke bereits 1957 als eine der vegetationsreichsten Lacken des Seewinkels erlebte.

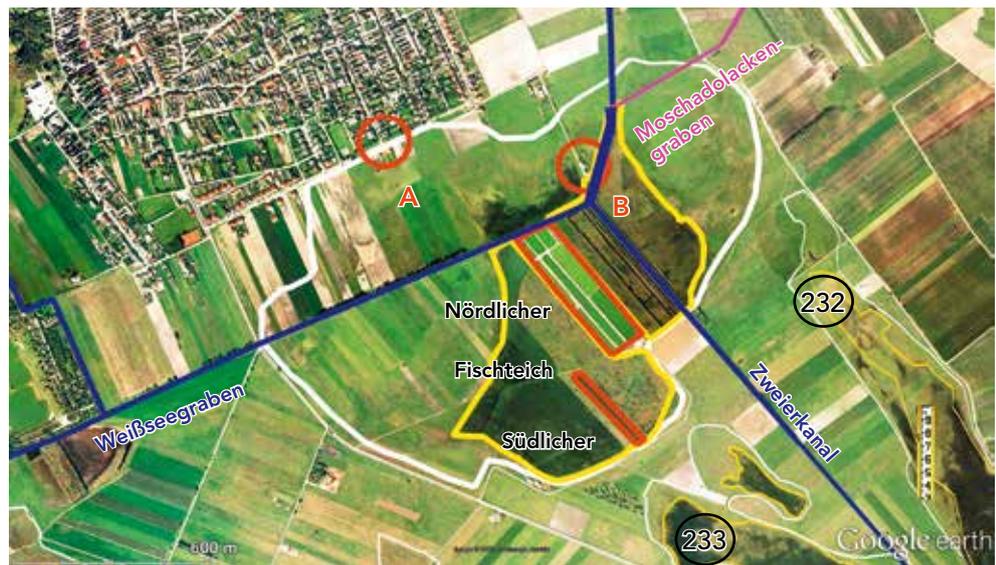
20/1: A ... Grundwasser-Absenkbrunnen zum Trockenhalten des Betts für die Rohre der Apetloner Kanalisation. B ... pumpt Grundwasser in den Zweierkanal.

tau bis um 1900 eine der vier größten Lacken des Seewinkels. Im Nordwesten reicht die Senke mit 116,1 müA auf einer Länge von 350 m bis an die Nationalparkgasse heran, und zwar von der Unteren Söllnergasse bis zur Neubaugasse (Abb. 20/1 A). Im Südwesten folgt sie auf dem Niveau von 116,1 müA ab der Kreuzung mit dem **Weißseegraben** auf einer Länge von 830 m

- **Verfüllen des Götschlacken-Moschadolacken-Martentaukanals**, (Abb. 20/1) der den Teilbereich T2 durchschneidet
- **Im Winter Schilfschnitt** und Mahd sowie Entfernen des Mähgutes
- **Beweidungsprogramm** zum wurzeltiefen und nachhaltigen Beseitigen der Vegetationsdecke

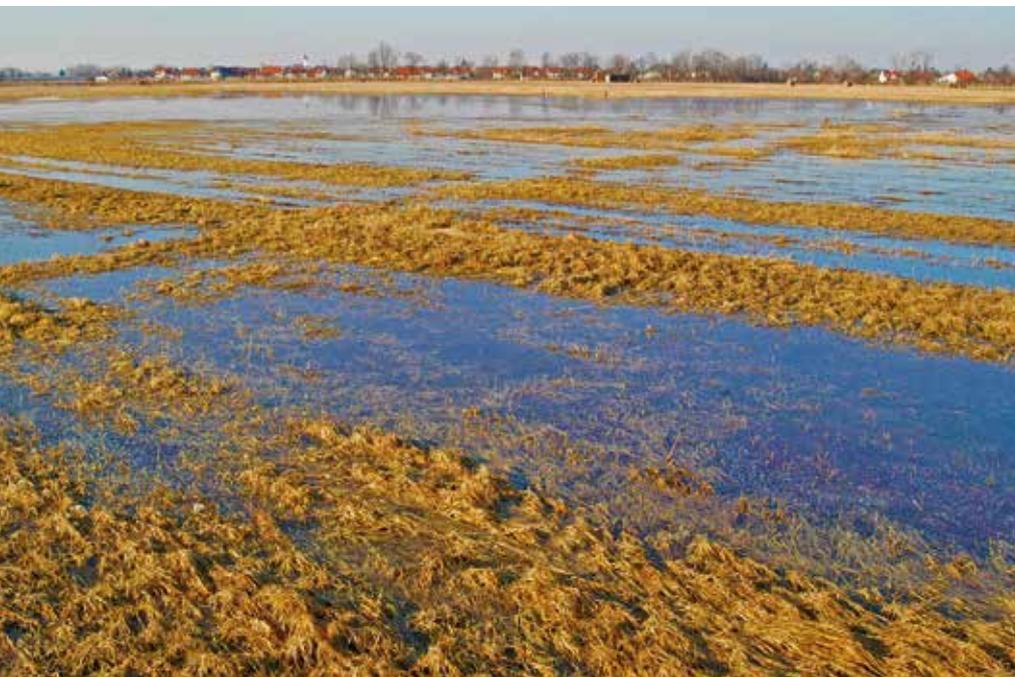
20/4: Überstaute Mähwiese in Teilen des Martentaubeckens am 9. Februar 2011.

Abb. 20/4 vom Februar 2011 dokumentiert den Erfolg der jüngsten Rückstaumaßnahmen am Zweierkanal und

Teilbereiche dieser überfluteten Wiesen sind oft noch bis in den Sommer hinein wasserführend und somit von Bedeutung für die Amphibien (Abb. 20/4). Sieben Arten inklusive zahlreicher Laichnachweise konnten nachgewiesen werden. Zusätzlich zeichnet sich der Fischteich durch reichlich Unterwasser-Vegetation und Schilfbestände aus. Wechselkröten, Donaukammolche, Rotbauchunken, Knoblauchkröten, Laubfrösche, Moorfrösche und Grünfrösche sind festgestellt worden.

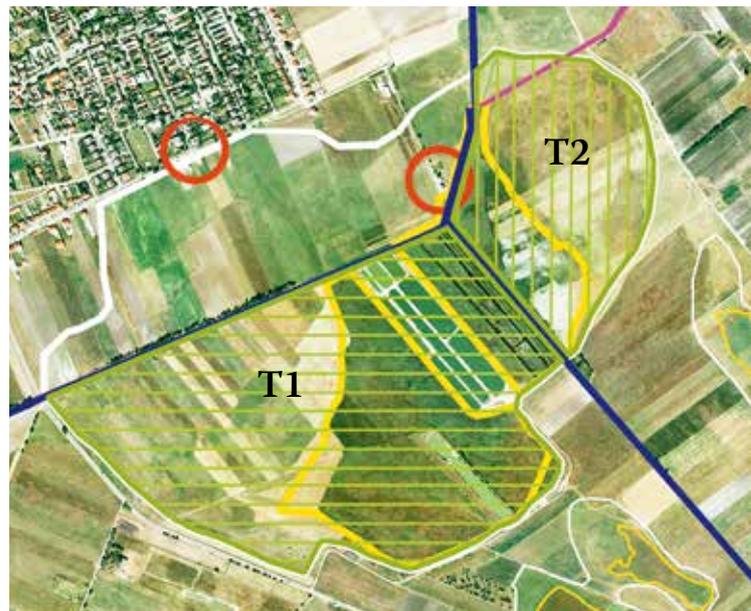
20/10: Renaturierbare Teilbereiche T1 und T2 (hellgrün schraffiert).

lacke in den Teilbereichen **T1** (etwa 52 ha) und **T2** (etwa 22 ha) der Lackenmulde (Abb. 20/9). In Summe sind nicht ganz 60 % der Fläche des natürlichen Lackenbeckens renaturierbar.

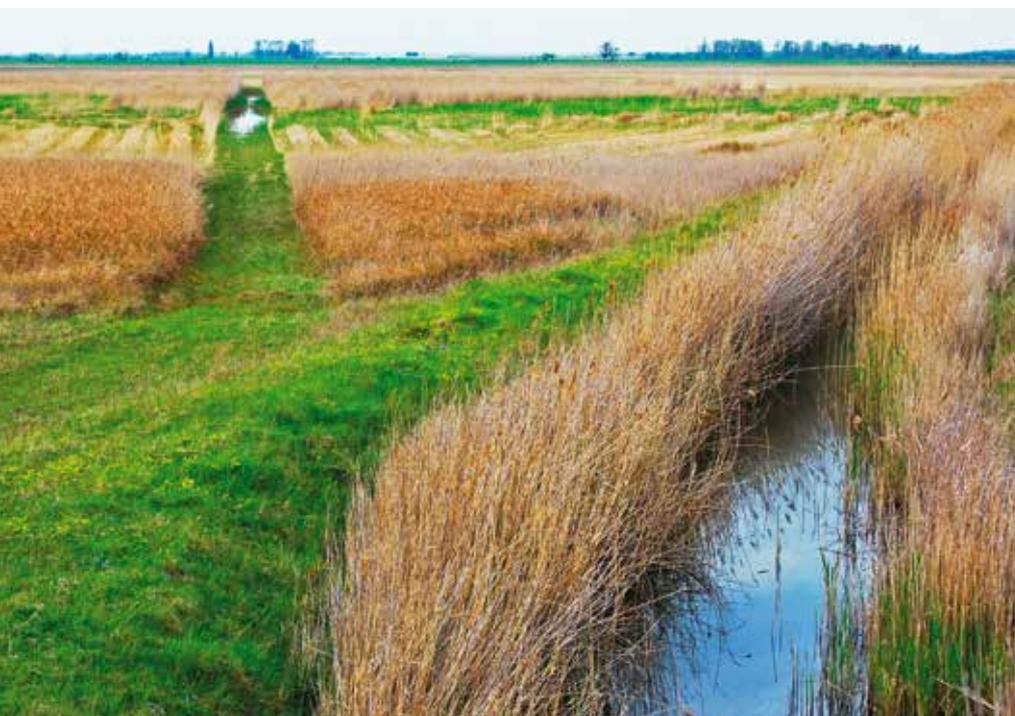
21/2: Der Hauptkanal (re. im Bild) oberhalb Wehr 35 schneidet tief in die Lackensohle ein und zieht damit nicht nur das Lackenwasser zu 100 % ab, sondern senkt auch noch wirkungsvoll das Grundwasser (27. April 2010).

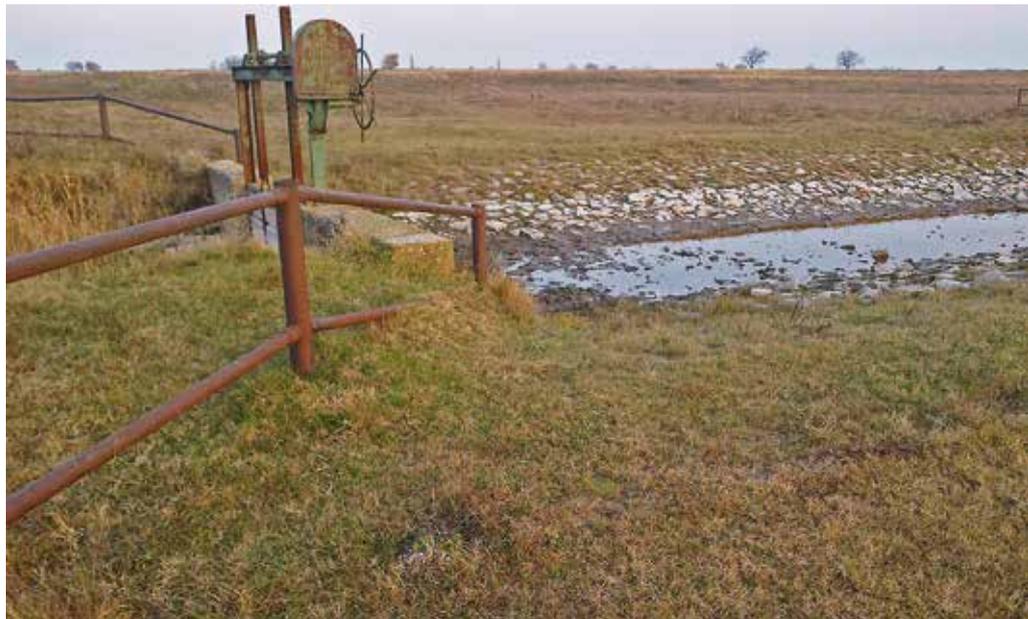
21/4: Noch heute vom Weidevieh benutzt – Furt bei Wehr 35 (8. November 2011).

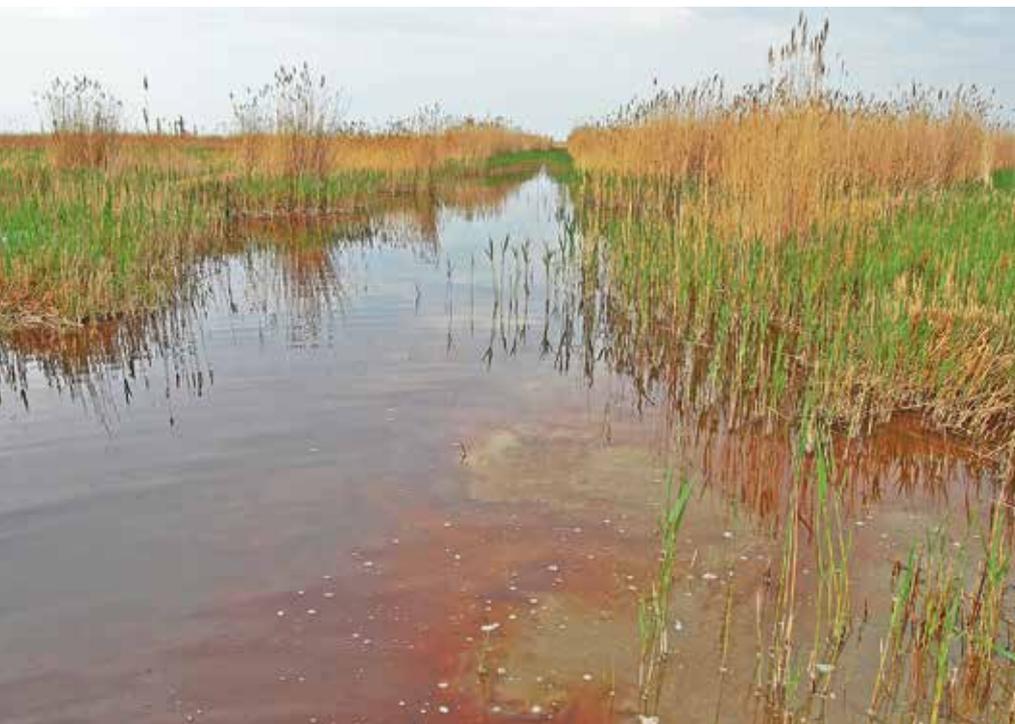
21/5: An der tiefsten Stelle der Xixseemulde (Probenposition 1) tritt bis heute hochsalines Wasser aus (27. April 2010).

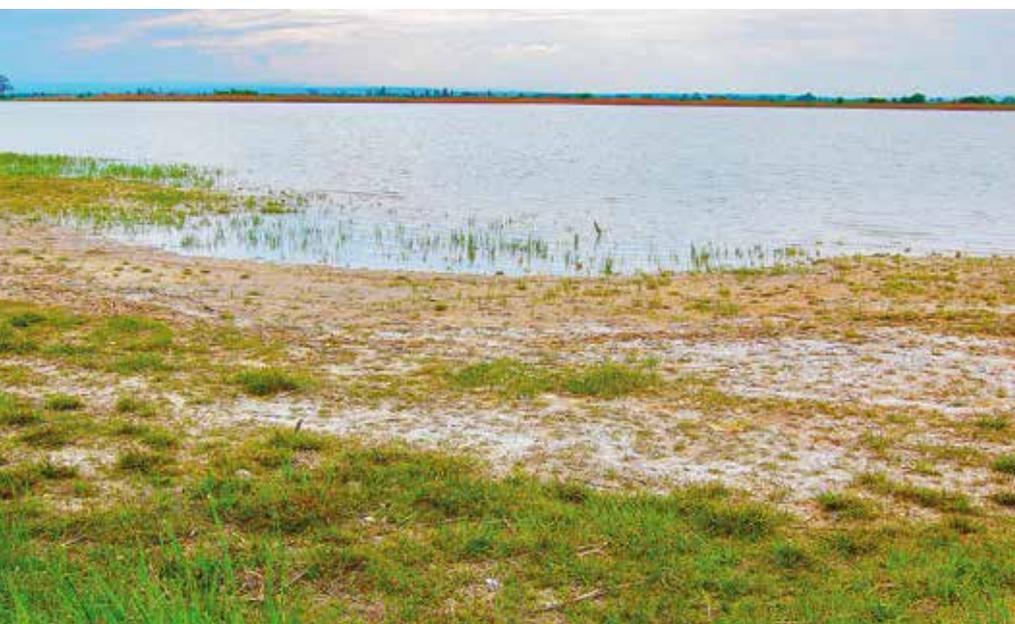
22/2: Vom Nordostufer bis zum Südost- ufer sind häufig Salzausblühungen zu beobachten.

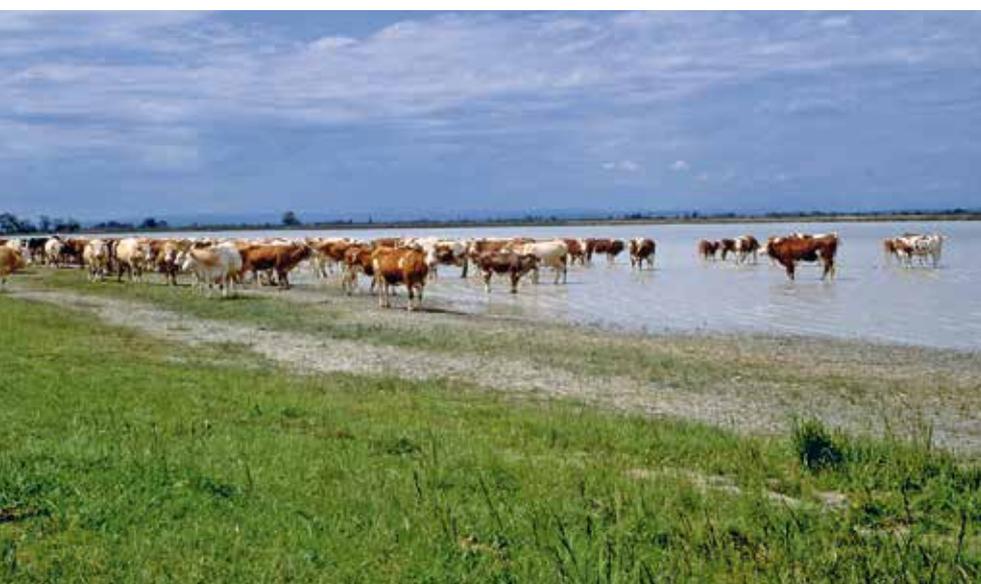
22/9: Weidebetrieb leider nur auf der Ostseite – ebenso wichtig wäre die Beweidung des Schilfbestandes im Westen.

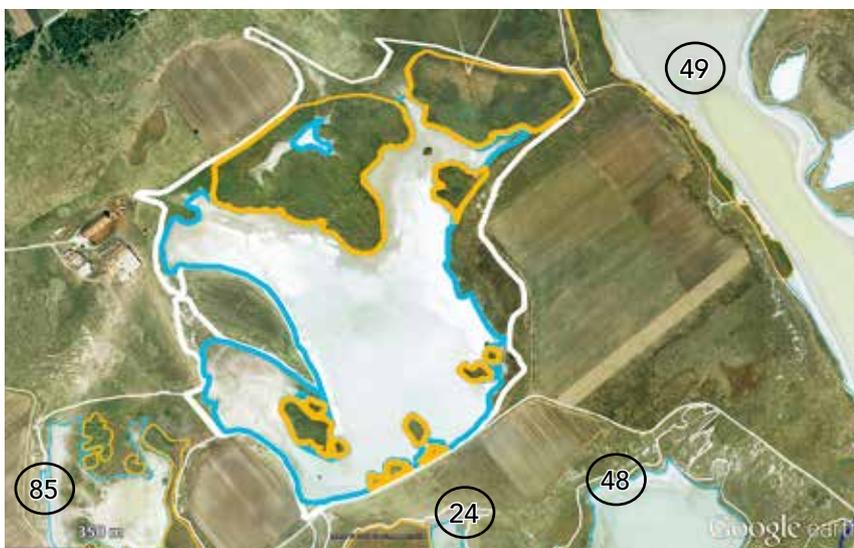
23/2: Durch die Grundwasserabsenkung  
ging die Verbindung zu Lacken Nr. 85, 49  
und 24 verloren.

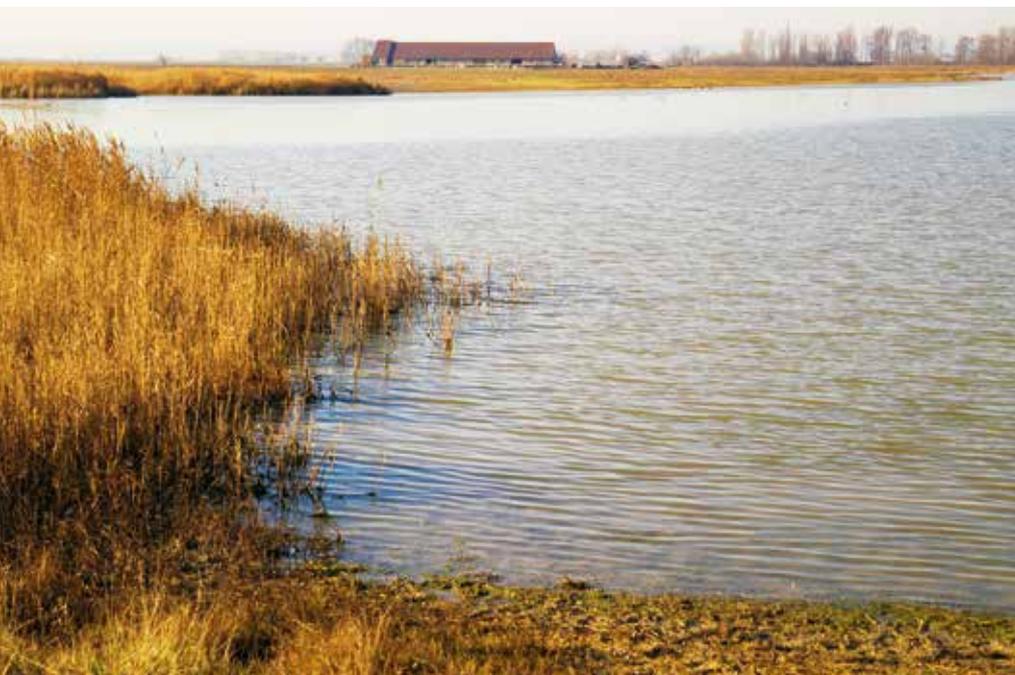
23/4: Durch den hohen Anteil an aufsteigendem Grundwasser ist der Trübeanteil äußerst gering – im Hintergrund der Fleckviehstall (14. November 2010).

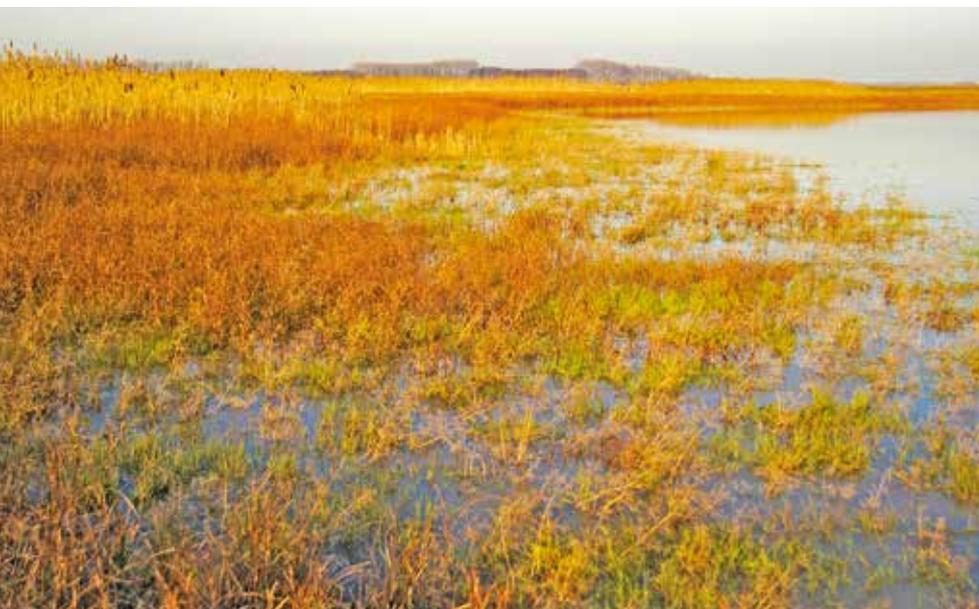
24/2: *Bolboschoenus maritimus* dringt zusehends in die freie Wasserfläche vor (14. November 2010).

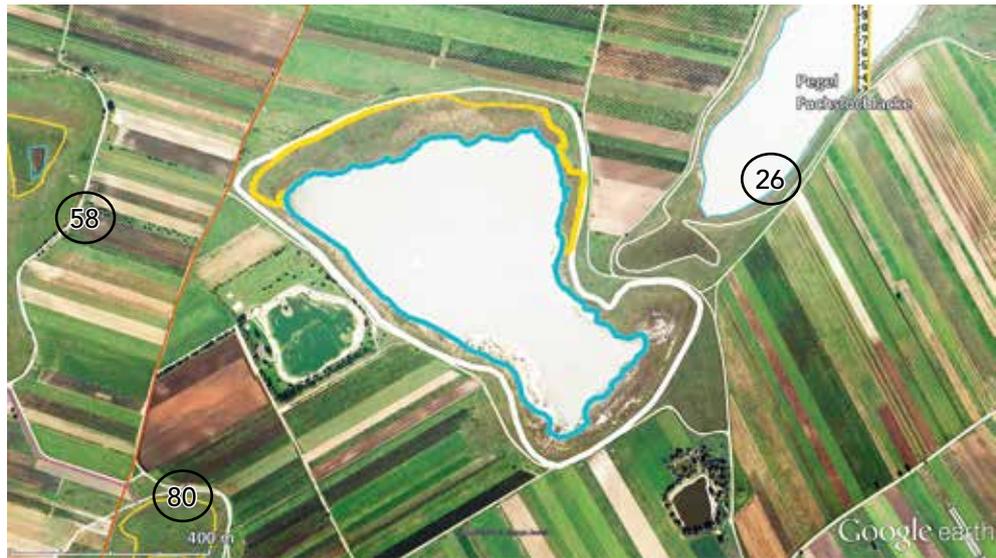
25/1: Im Norden konnte sich bereits ein stabiler Röhrichtbestand etablieren.

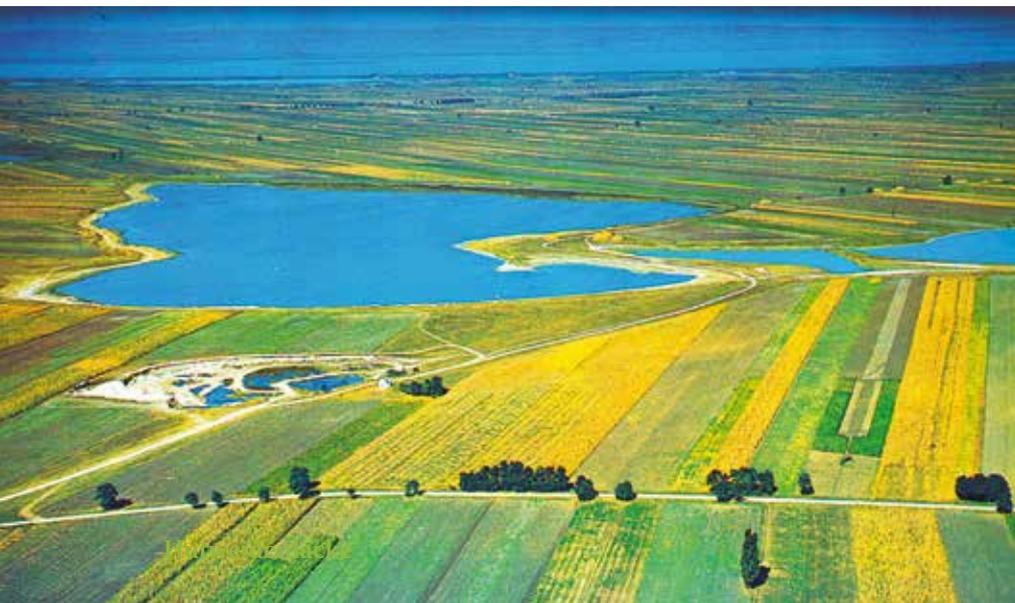
25/2: Im Sommer 1957 war nicht nur die Große Neubruchlacke sondern auch das kleine Becken im westlichsten Zipfel der Westlichen Fuchslochlacke voll gefüllt (Löffler 1982).

nen des Lackenbeckens, bedingt durch den im Zentralen Seewinkel großflächig sinkenden Grundwasserspiegel (s.a. Zulka, Milasowszky 1994). Wie rasch der Prozess der Degradierung fortschreiten wird, hängt von der weiteren Entwicklung der Grundwasserspiegel ab und ist derzeit nicht abschätzbar. Interessant ist hier das Luftbild vom Sommer 1957 von Löffler (1982, Abb. 25/2), welche eine bis an die Uferkanten gefüllte Große Neubruchlacke zeigt. Nachdem das Bild den hochsommerlichen Zustand festhält, in dem

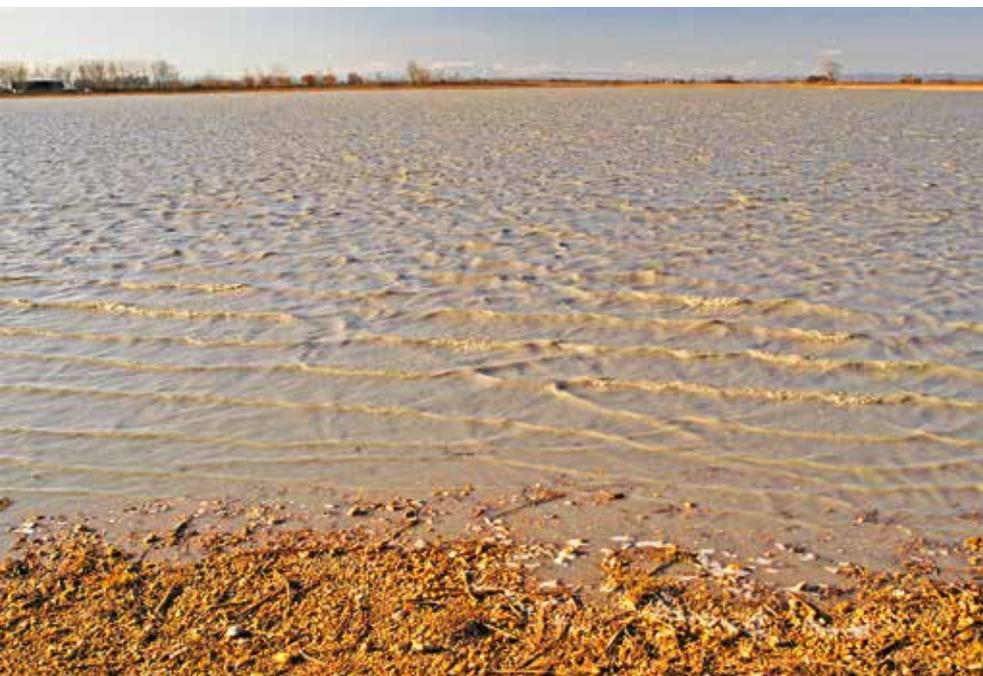
25/8: Der hohe Trübeanteil ist typisch für Sodalacken in der Herbstphase. Die Lacke füllt sich nach dem sommerlichen trocken Liegen mit Niederschlagswasser und der Salzgehalt der Wassersäule ist noch gering (27. November 2010).

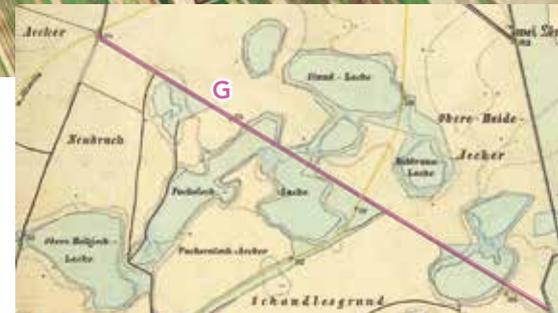
26/1: Die zerklüftete Form der Fuchslochlacke ist wohl sehr ursprünglich, da sie schon in der Franzisco-Josephinischen Karte sichtbar ist.

Der erste Hinweis auf wasserbauliche Maßnahmen zur Herabsetzung des Wasserstandes findet sich in der Franzisco-Josephinischen Landesaufnahme von 1872/73 (G in Abb. 26/1). Dieser Graben ist im Zusammenhang mit dem zeitgleichen Umbruch großer Teile der 12 km<sup>2</sup> umfassenden Hutwei-

**Gesamtsalzkonzentration:** Während die Salinität der Östlichen Fuchslochlacke gegenüber den von Gerabek und Löffler berichteten Daten leicht gesunken ist, ist jene der Westlichen Fuchslochlacke sehr deutlich angestiegen. Dies ist ein häufig zu beobachtendes Phänomen, sobald größere Lacken durch geringer werdende Wasserführung in Teillacken zerfallen. Neben unterschiedlichen Grundwasserflurabständen von Westlicher und Östlicher Fuchslochlacke spielt dafür der ein Jahrhundert währende Export der Salze aus der Östlichen Fuchslochlacke über den Graben G (Abb. 26/1) zur Sechsmahdlacke eine wesentliche Rolle.

nach 3,75 km in der Sechsmahdlacke (Nr. 31) endet. Der Graben findet sich bereits 1873 in der Franzisco-Josephinischen Landesaufnahme (s. Abb. 26/1, S. 118) und ist im Zusammenhang mit dem zeitgleichen Umbruch großer Teile der 12 km<sup>2</sup>! (Kohler 2006) umfassenden Hutweiden des Paulhofs, des Illmitzer Hofes und der Podersdorfer Heide zu sehen. Der frühe Eingriff in die Hydrologie des zentralen Seewinkels war also erfolgreicher, als man dem verfallenen Resten heute zutrauen möchte. Unter dem Aspekt eines gefüllten Lackenbeckens hat dieser Graben mit Sicherheit schon vor 140 Jahren eine gravierende Absenkung des Lackenpegels bewirkt. Mehrere Indizien sprechen dafür, dass die Kleine Neubruchlacke vor diesem Eingriff eine perennierende, also in der Mehrzahl der Jahre ganzjährig wasserführende Lacke war:

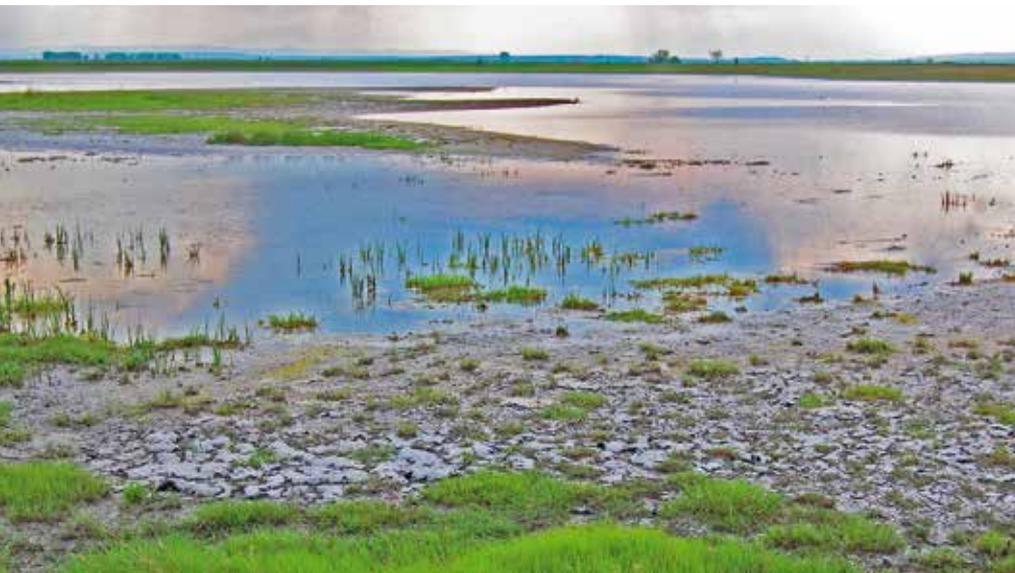
26/3: Die Östliche Fuchslochlacke – im Vordergrund „Meteorpapier“, ein angeschwemmter und ausgetrockneter Algenteppich (2. Mai 2010).

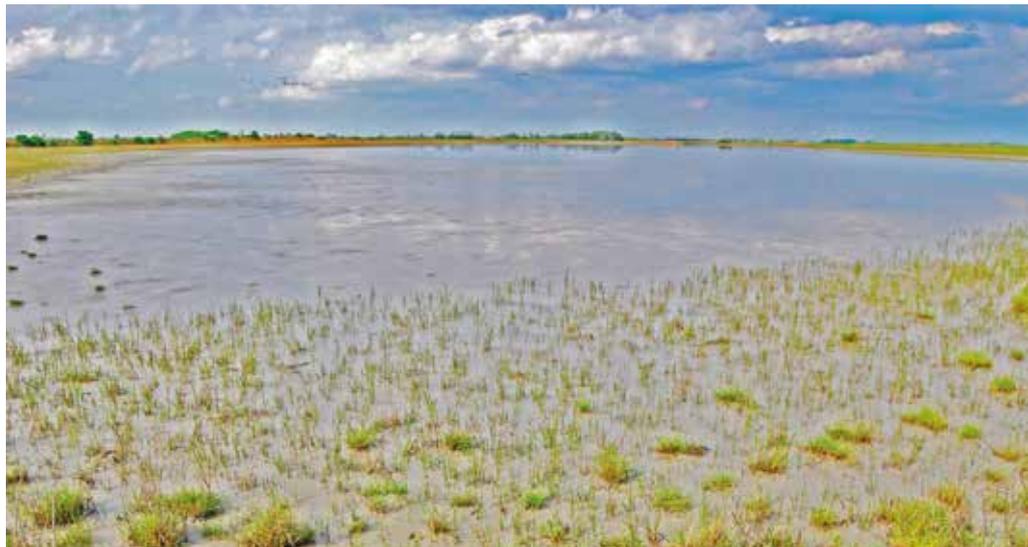
26/5: Westliche Fuchslochlacke – der hohe Trübegehalt weist auf das Fehlen eines Grundwasserbeitrages hin (2. Mai 2010).

26/9: Die Werte bestätigen, was auch Abb. 26/5 vermittelt – die Westlichen Fuchslochlacke hat eine hohe Kapazität zur Aufarbeitung der anfallenden pflanzlichen Abbauprodukte.

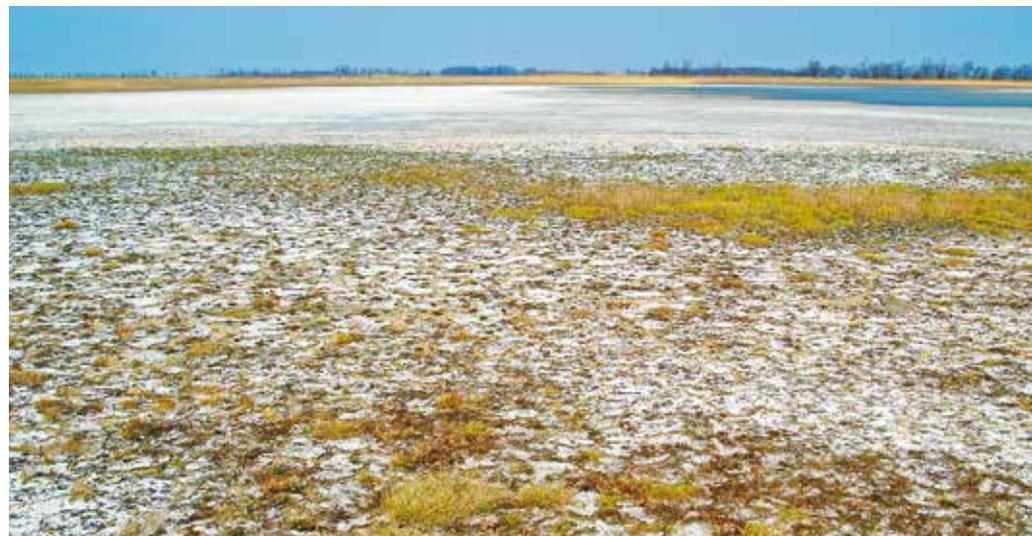
26/8: Östliche Fuchslochlacke – ausgedehnte Salzausblühungen zeugen von ausreichenden Salzvorräten (24. März 2012).

Mit dem 2000 eingetretenen und bis heute anhaltenden Absacken des mittleren Grundwasserpegels um 0,6 m wurde die Grenze der Existenzfähigkeit der Fuchslochlacke überschritten. Die Bilder der Salzausblühungen auf ausgetrockneten Lackensenken vom März 2012, zur Zeit des höchsten Grundwasserstandes, zeigen die akute Problematik der Fuchslochlacke deutlich (Abb. 26/8 und 15):

Unter intakten hydrologischen Bedingungen wäre die Lacke im März mit Wasser gefüllt, Salze würden auf den höherliegenden, vom Grundwasser durchfeuchteten Randbereichen ausblühen.

Tatsächlich lag die Grundwasserspitze im März 2012 bereits so tief, dass sie die höheren Randbereiche gar nicht erreichte und Salze dort nicht mehr an die Oberfläche gelangen konnten. Ausblühungen sind gerade noch an der tiefliegenden Sohle möglich.

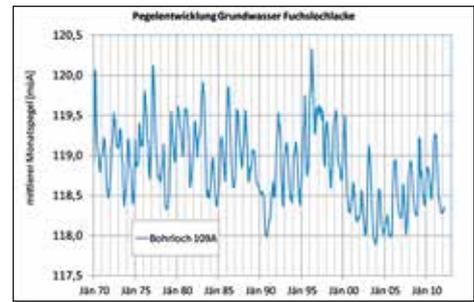
26/14: Pegelentwicklung des Grundwassers an der Westlichen Fuchslochlacke (links) sowie des Grundwassers in Bohrloch 109 A südlich der Rosaliakapelle.

**Die Gefährdung geht von langfristig sinkenden Grundwasserständen aus:** Wie ein Vergleich des Lackenpegels Westliche Fuchslochlacke und des Grundwasserpegels des Bohrlochs südlich der Rosaliakapelle zeigt, besteht ein enger Zusammenhang der Wasserführung und damit der Stabilität der Fuchslochlacke mit der Entwicklung des Grundwasserniveaus (Abb. 26/14).

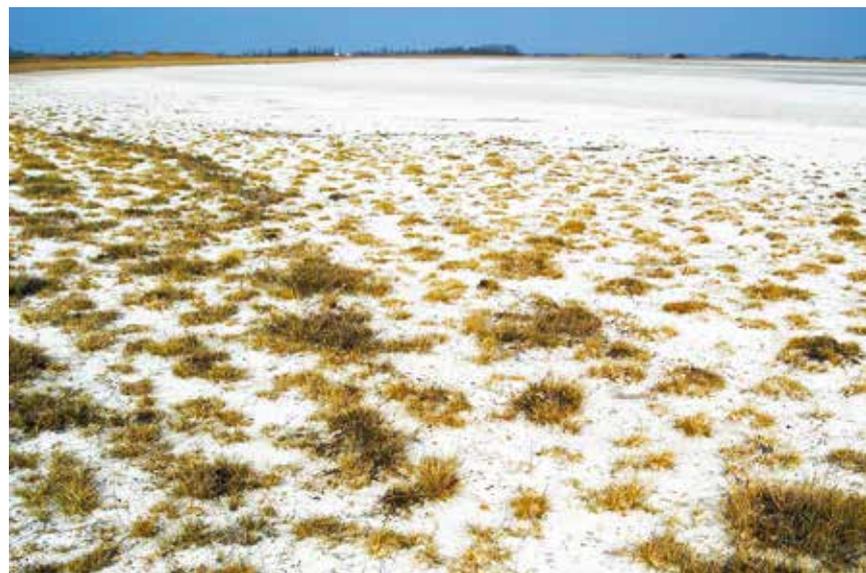
26/15: Auch die Westliche Fuchslochlacke war im extrem trockenen Jahr 2012 bereits am 24. März von Salzausblühungen bedeckt.

dem Frühjahr sofort nachhaltig zu entfernen und der Lackenboden für Salzausblühungen und für die bereits stark zurückgedrängte Salzvegetation zu öffnen. Die Einbeziehung der Flächen in bestehende Weideprojekte ist anzuden-

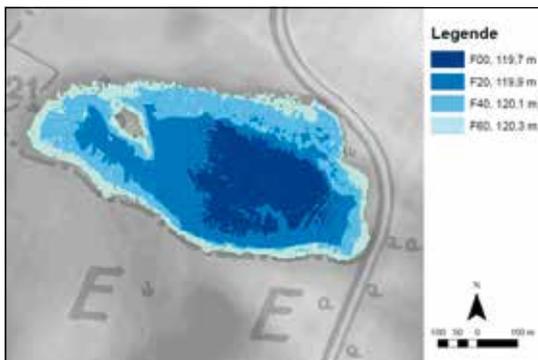
27/2: Laserscan Stundlacke

**Die Lacke gliedert sich** im Wesentlichen in drei Höhenklassen, wobei fast ein Viertel einem relativ tiefen Niveau entspricht, gefolgt von einer ausgeprägten nächsthöheren Klasse. Auch die Zone auf einer Seehöhe von 120,1 cm ist relativ ausgedehnt. Die Lacke sollte hinsichtlich ihrer Morphologie eigentlich einen relativ guten Zustand aufweisen, ist allerdings durch die massive Grundwasserspiegelabsenkung degradiert.

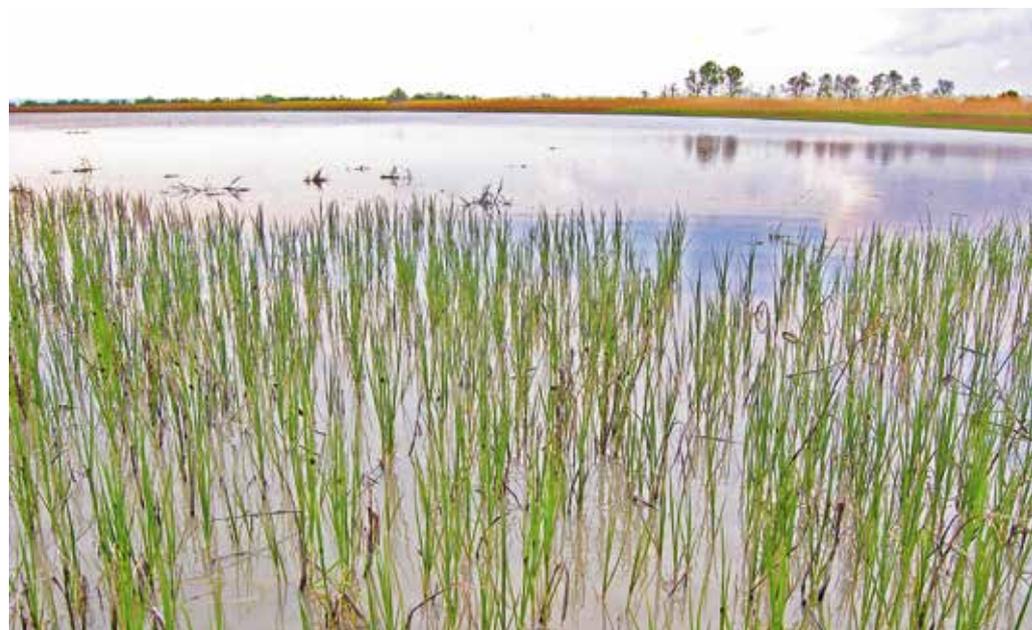
27/3: Der sich ausbreitende *Bolboschoenus*-Bestand ist ein deutliches Zeichen der Verlandung (2. Mai 2010).

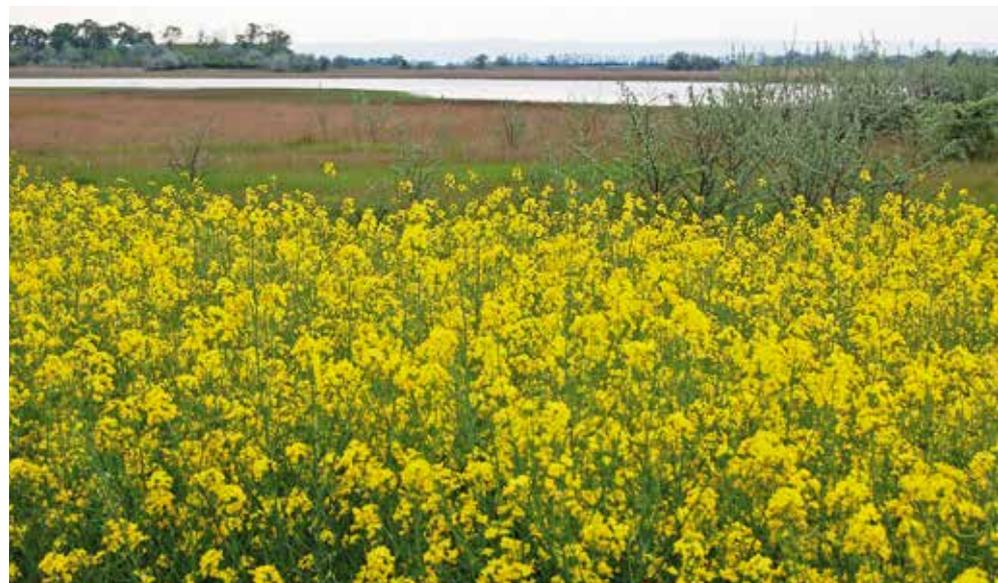
27/6: Sogar die schmale Pufferzone zum Güterweg nach Frauenkirchen wird noch landwirtschaftlich genutzt – wie hier mit Raps (2. Mai 2010).

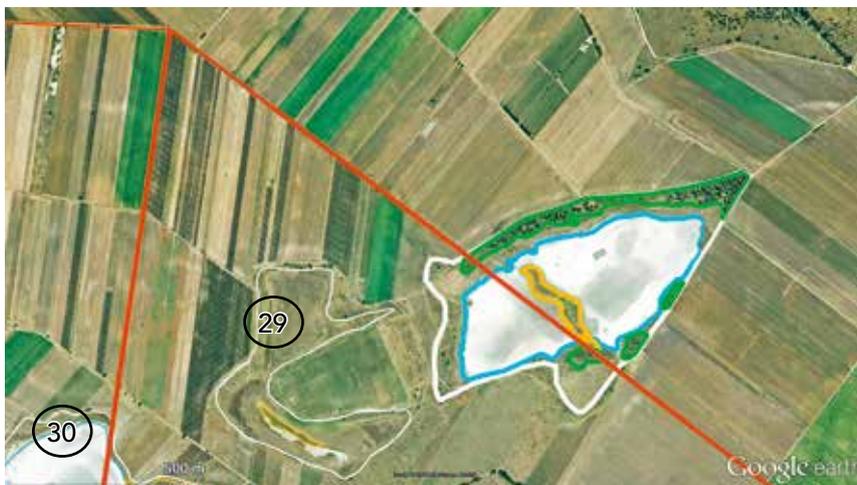
**Prototyp einer astatischen**, ausschließlich niederschlagsgespeisten Weißlacke. Die Gemeindegrenze (Abb. 28/2, rote Linie) trennt die Birnbaumlacke in einen südwestlichen Apetloner und nordöstlichen Podersdorfer Teil. Sie ist die nördlichste der sog. „Paulhoflacken“ und war als das Binnengewässer mit der höchsten Salinität Europas bekannt (Löffler 1982). Obwohl niemals direkt durch Anschluss

- Fehlende Pufferzonen gegen die Kulturlächen im Norden und Osten.
- Insbesondere im Nordteil dichter waldähnlicher Bestand von Ölweiden.
- Beginnende Verbuschung auch in den anderen Teilen des Lackenbeckens.
- Parallel zur Gemeindegrenze schiebt sich ein auffälliger, schilfbewachsener aufgedämmter Riegel von Süden in nordwestlicher Richtung nahezu bis an das Nordufer und teilt die Lacke physisch in ein Südwest- und ein Nordostbecken (Abb. 28/2, gelb umrandet). Nach Kohler (2006) handelt es sich dabei um einen Mitte der 1970er Jahre von der Jägerschaft errichteten Damm zur Schaffung von Ansitzen für die Jagd auf Wasservögel. Das Material dafür wurde dem salzführenden Horizont ent-

28/2: Mit zunehmender Entsalzung breitet sich der Ölweidenbestand (grüne Umrandung) aus.

- Entfernen des gesamten Ölweidenbestandes
- Sorgfältiges Nivellieren des künstlichen Dammes und Abdichtung des Bodenarisses mit geeignetem Material (Salzton) eventuell unter Zugabe von Soda und Glaubersalz, um eine rasche und vollständige Abdichtung zu erzielen.

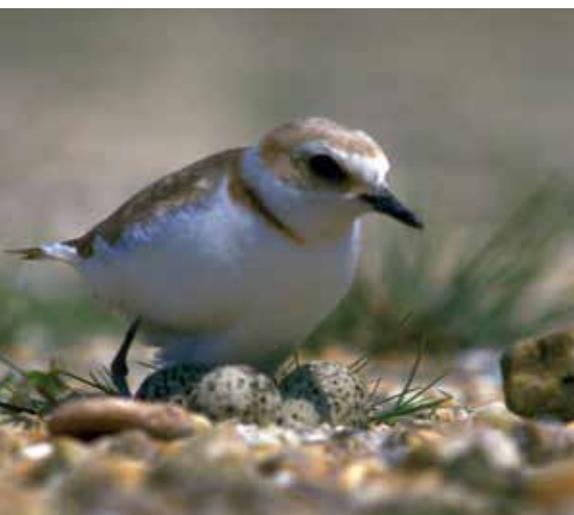
28/6: Der noch in den 1980er Jahren regelmäßig brütende Seeregenpfeifer kommt aktuell nicht mehr vor.

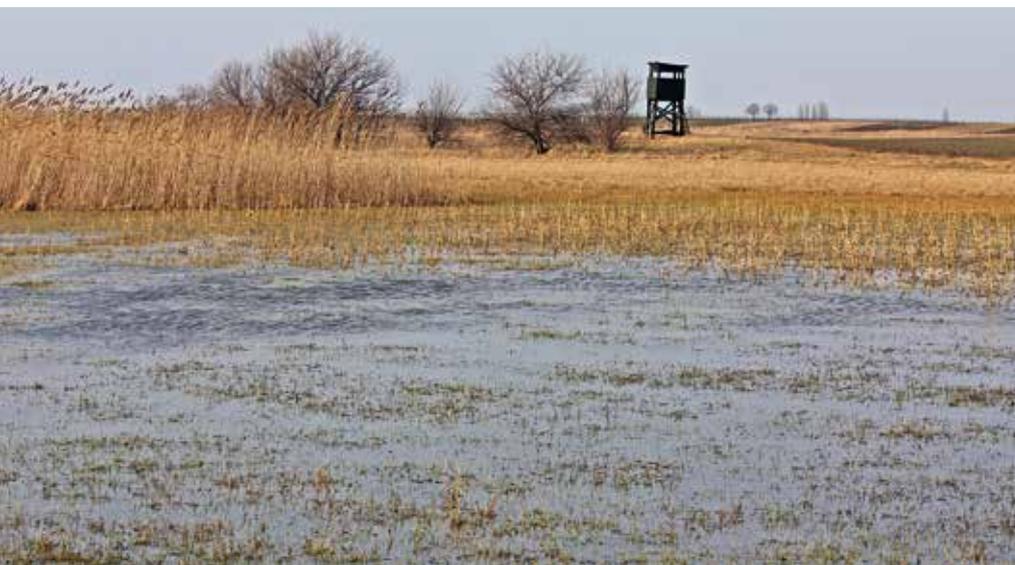
Heute präsentiert sich Lacke Nr. 29 als im Frühjahr häufig überstaute, stark vermooste Wiese mit einem Schilfbestand, der der Jagd als Einstand dient und durch Mahd in Grenzen gehalten wird (Abb. 29/3).

29/3: In Jahren hoher Grundwasserspitzen – meist im Frühjahr – sind die tieferen Bereiche der Lackensenke für einige Wochen überstaute (12. März 2011).

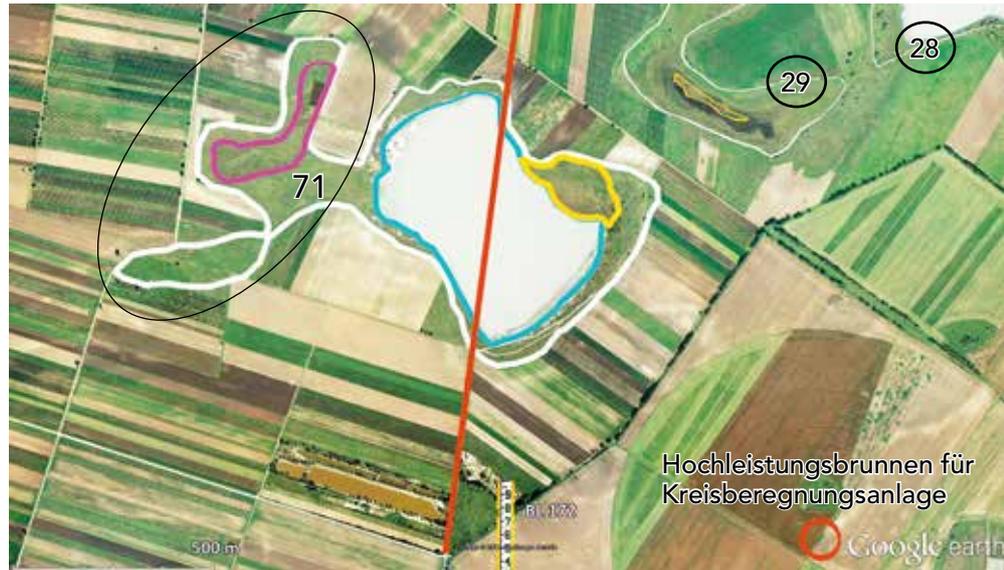
30/1: Der gesamte Westteil der Ochsenbrunnlacke – Lacke Nr. 71, schwarze Umrandung – ist bereits trockenengefallen und verlandet.

Eine direkte Entwässerung oder Wasserstandslimitierung durch Gräben existiert nicht. Dennoch geht sie infolge sinkender Grundwasserpegel den gleichen Weg der Entsalzung wie die benachbarten Lacken. In nur 10 Jahren (2000 - 2010) hat sich der Vegetationssaum um 1,8 ha (8 %) auf Kosten der freien Wasserfläche ausgebreitet (vgl. Abb. 30/1 aus 2010: Die hellblaue Linie zeigt den Verlauf der Wassergrenze von 2000).

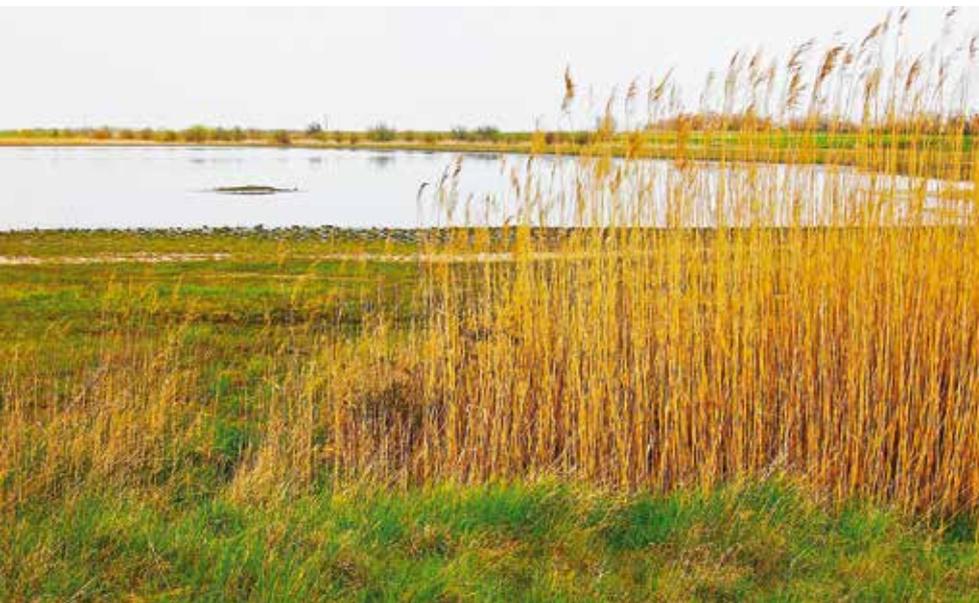
30/2: Blick auf die Ochsenbrunnlacke von Süden (20. April 2010).

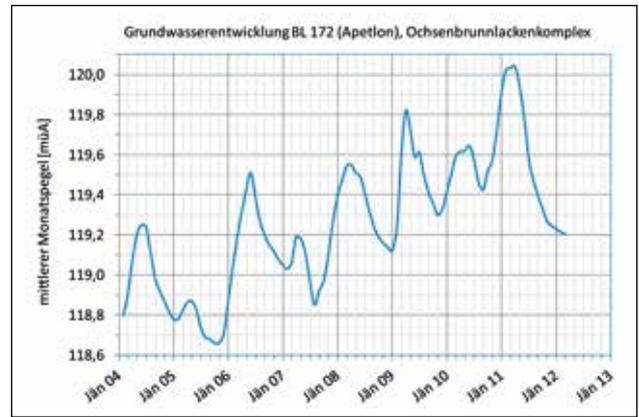
30/3: Zwischen 2004 und 2012 stieg der Grundwasserspiegel stetig an – leider setzte sich dieser Trend 2012 nicht mehr fort.

Abb. 30/3 lässt keinen Zweifel, dass das rasche Absinken des Grundwassers nach dem Frühjahrsmaximum zum größten Teil auf den effizienten Grund-wasserabzug durch Entwässerungskan-äle und nur zu einem geringen Teil auf Verdunstung zurückzuführen ist: Das Absinken des Grundwassers er-folgt nach den Aprilspitzen (2007, 2008, 2009, 2011) ebenso rasch wie nach den GW-Spitzen der Jahre 2004, 2006 und 2010 im Juni.

Weiters sehen wir, dass in nieder-schlagsreicheren Jahren eine Regene-ration des Grundwassers erfolgt, nicht zuletzt deshalb, weil in feuchteren Jah-ren von der Landwirtschaft weniger Grundwasser zur Bewässerung der Kulturen entnommen wird.

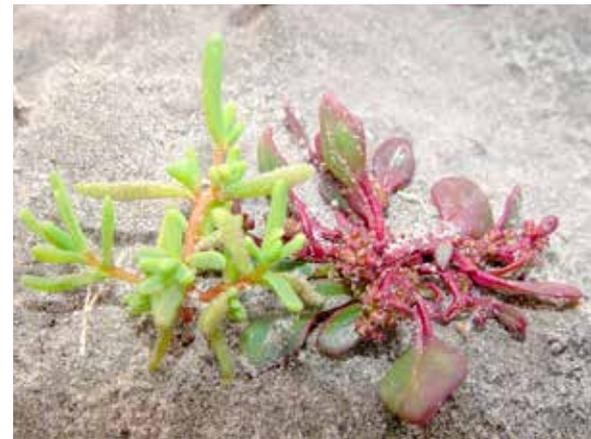
30/7: Am West- und am Ostufer fühlen sich salzliebende Pflanzen wie Strand-Salzmelde noch wohl.

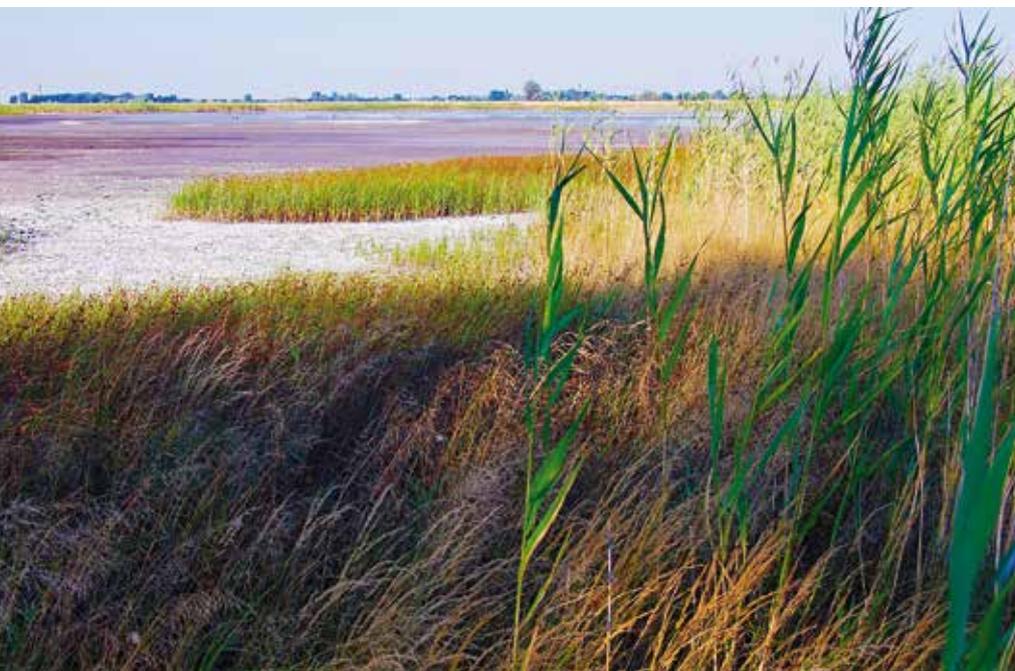
31/7: An der Front zur Wasserfläche findet sich schon ein ausgeprägter Bolboschoenus-Gürtel (10. Juli 2010).

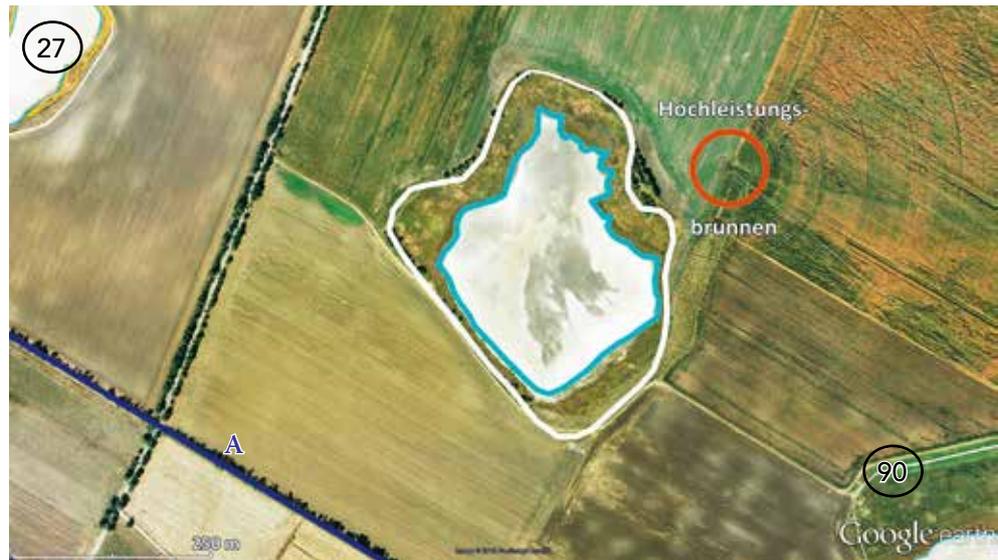
Die Verbuschung mit Ölweiden im äußeren Randbereich sowie wasserseitig in Richtung Lackenzentrum vordringende Strandsimsenbestände signalisieren die Degradation der Kühbrunnlacke in einem fortgeschrittenen Stadium. Durch die Entnahme großer Mengen Grundwassers in einem nur 200 m entfernten Hochleistungsbrunnen einer Kreisbewässerungsanlage wird seit den 1980er Jahren in die Hydrologie und den Wasserhaushalt der Lacke massiv eingegriffen, sodass ge-

32/1: In Anströmrichtung senkt ein Hochleistungsbrunnen, in Abströmrichtung ein Kanal (A) die Grundwasserbasis ab.

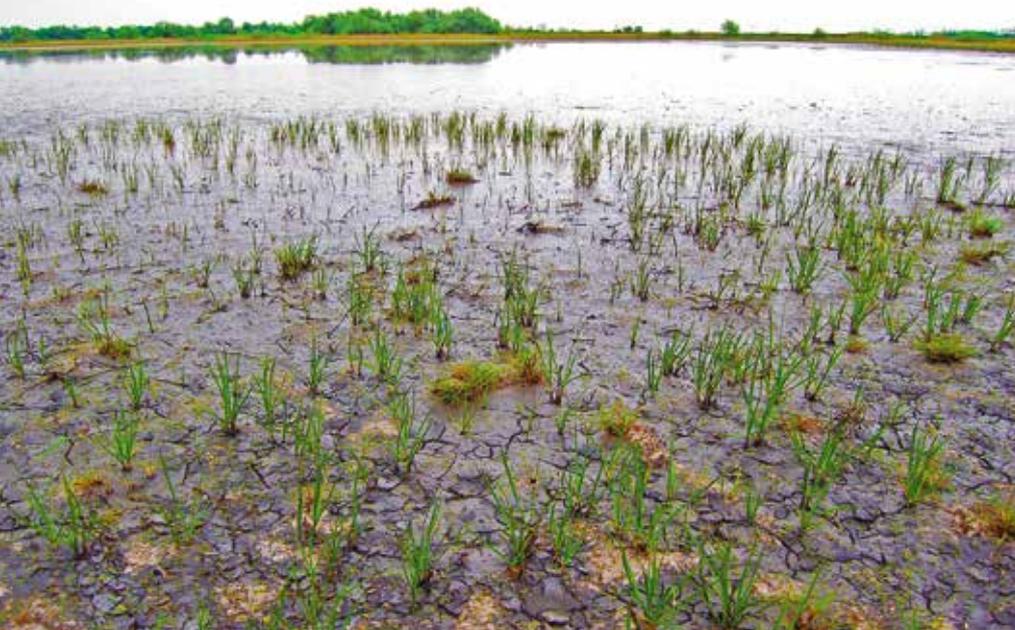
32/2: Die beeindruckende Wasserfläche ist in Wirklichkeit eine nur 2 cm starke Schlammschicht (4. Mai 2010).

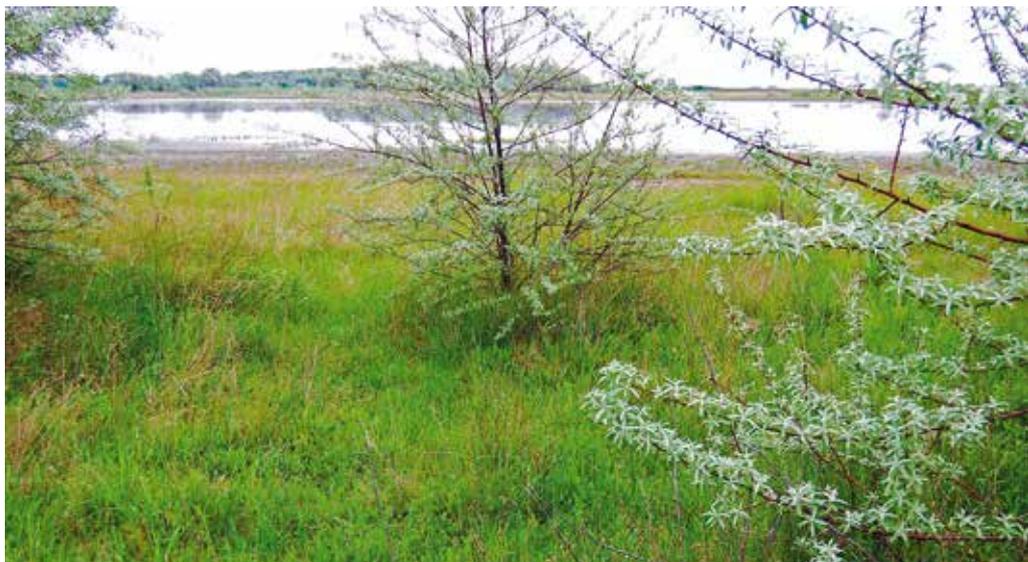
32/4: Das Westufer ist stark mit Reitgras durchsetzt, Ölweiden breiten sich massiv aus (4. Mai 2010).

**Die Kühbrunnlacke** zählt ebenfalls zu den sogenannten Paulhoflacken und wies im Herbst 2010 einen hohen Wasserstand auf. Das Westufer ist stark mit Reitgras durchsetzt, Ölweiden breiten sich massiv aus. Im Nordöstlichen Teil der Lacke liegt eine Kuppe mit Halbtrockenrasen, die jedoch mit Ölweiden aufgeforstet wurde. Nur das Südostufer ist gehölzfrei. Große Teile der Uferzone werden von einem *Agrostis*-Gürtel mit anschließendem Brackwasserröhricht (*Bolboschoenus maritimus*) dominiert, nur das Südwestufer weist typische Salzvegetation auf. Hier treten *Aster tripolium*, *Puccinellia peisonis*, *Juncus maritimus*, *Plantago maritima* sowie großflächig *Crypsis aculeata* auf. Punktuell kommt sogar die Salz-Sode (*Suaeda maritima*) vor, die eigentlich auf einen intakten Salzhaushalt hinweist. Am Südufer kommt eher schottriges Substrat vor, hier liegt auch eine Zickstelle mit *Puccinellia*-Rasen. Am Südwestufer und am Ostufer reichen die Äcker bis direkt an das Lackenufer.
