# Die Salzlacken des Seewinkels

**Zitierung:** Krachler R, Korner I, Dvorak M, Milazowszky N, Rabitsch W, Werba F, Zulka P & Kirschner A (2012) Die Salzlacken des Seewinkels: Erhebung des aktuellen ökologischen Zustandes sowie Entwicklung individueller Lackenerhaltungskonzepte für die Salzlacken des Seewinkels (2008 – 2011). Krachler R, Kirschner A & Korner I (Redaktion). Verlag & Hrsg. Österreichischer Naturschutzbund, Eisenstadt, Österreich; ISBN 978-3-902632-23-4

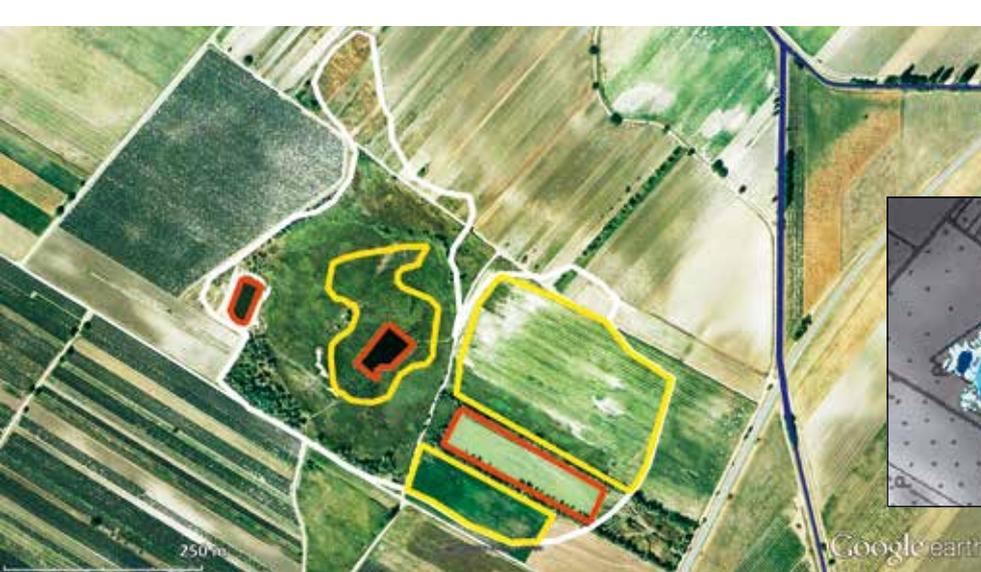
33/2: Satellitenbild (li.) und Laserscan Weißlacke.

Im Zentrum der Lacke ist eine freie Wasserfläche vorhanden, bei der es sich um die tiefsten Teile des Lackenbeckens handelt (dunkelblau). Am westlichen Rand befindet sich ein künstliches Stillgewässer. Der östliche Teil (hellblau Abb. 33/2) der ehemals ausgedehnten Lacke wird in trockenen Jahren landwirtschaftlich genutzt, im südöstlichen Abschnitt befindet sich ein weiteres künstliches Stillgewässer (Fischteich). Nördlich des Feldweges, der die Lacke begrenzt, sind noch tiefer gelegene Geländeabschnitte erkennbar, die früher ebenfalls Teil der Lacke waren. Dabei handelt es sich um Feuchtbrachen. Östlich befinden sich Geländeabschnitte, die hinsichtlich der Morphologie einst mit dem Lackenboden verbunden waren, heute allerdings als Äcker genutzt werden bzw. in feuchten Jahren brach liegen.

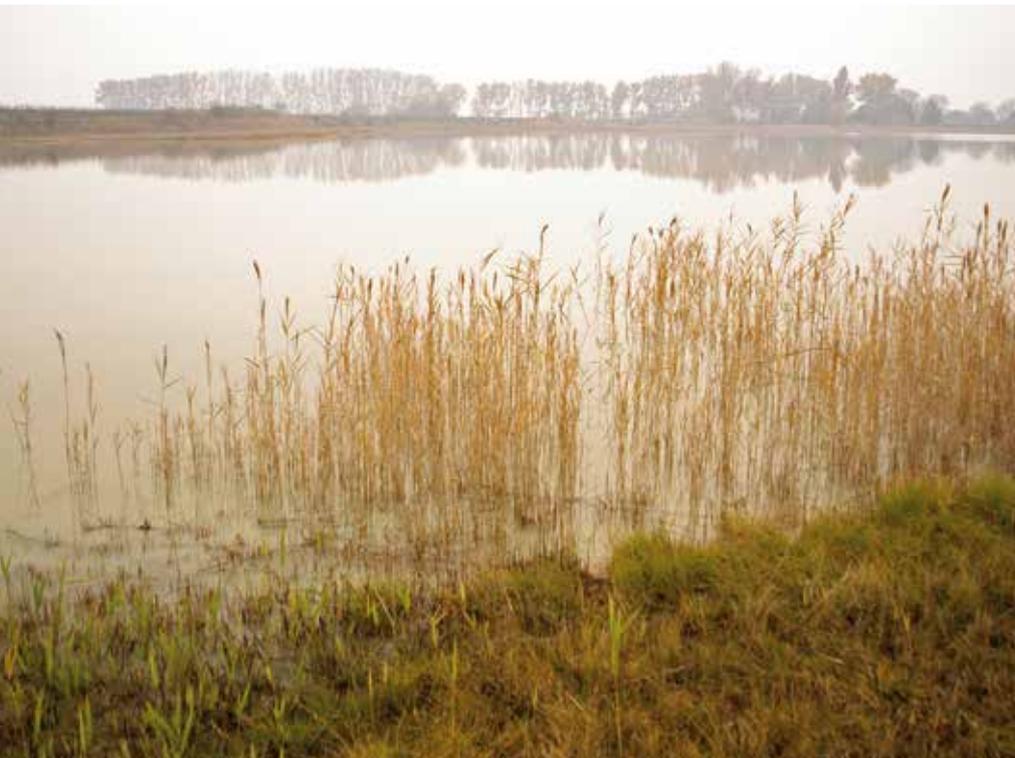
34/3: Lage der Oberen Hölllacke und ihrer Nachbarlacken am Seedamm.

durch einen auffällig hohen und steilen Uferwall begrenzt, trennt in der Südostecke nur ein 30 m breiter und etwa 100 m langer flacher Rücken die Becken von Oberer und Untere Hölllacke (Lacke Nr. 52, Abb. 34/3). Über diesen Korridor waren die beiden Lacken bei hoher Wasserführung zu einer einzigen

**Die Obere Hölllacke** liegt in der sogenannten „Hölle“ und bildet gemeinsam mit der Untere Hölllacke (52) und der Scheibenlacke (263) einen ausgedehnten Salzlebensraum, der durch höher gelegene Geländerrücken mit Weingärten abgegrenzt wird (s.a. Abb. 34/3). Sie

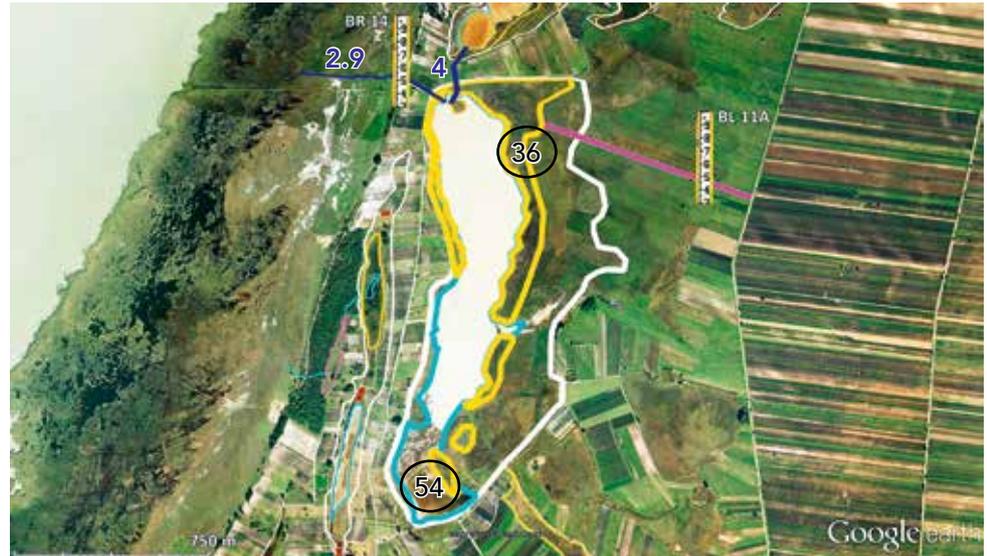
36/1: 60 % der Lackenmulde des Unteren Stinkersees sind bereits verlandet.

Seit Mitte des vorigen Jahrhunderts wurde der Wasserstand durch einen wirkungsvollen Kanal stark abgesenkt (Abb. 36/1, 2.9). Dieser Eingriff hatte eine substantielle Verringerung der durchschnittlichen Lackenwasserfläche zur Folge ebenso wie die Abschnürung des Südteiles, des sogenannten Südlichen Stinkersees (Nr. 54). Durch Rückstaumaßnahmen wird seit Beginn der 1990er Jahre die Abzugswirkung des Kanals gedrosselt. Der dadurch erzielte Anstieg des Lackenpegels (Abb. 36/2) bewirkte eine Wiedervereinigung des Südlichen mit dem Unteren Stinkersee über weite Strecken des Jahres. Er ist auch im Jahr 2000 als einziger der Stinkersee nicht ausgetrocknet. Die durch die Pegelabsenkung ausgelöste Verschilfung des östlichen Lackenbeckens und der damit einhergehende Verlust an freier Wasserfläche werden allerdings durch Rückstaumaßnahmen alleine nicht zu beheben sein.

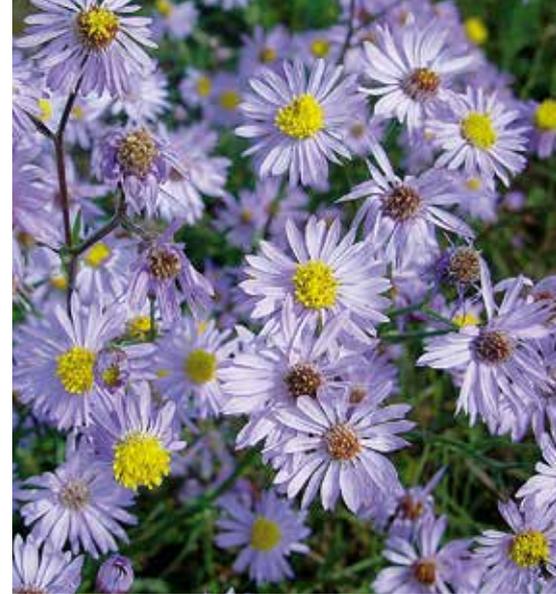
36/4: Im Herbst überzieht ein lila Blütenteppich aus Salz-Astern die Lackenränder.

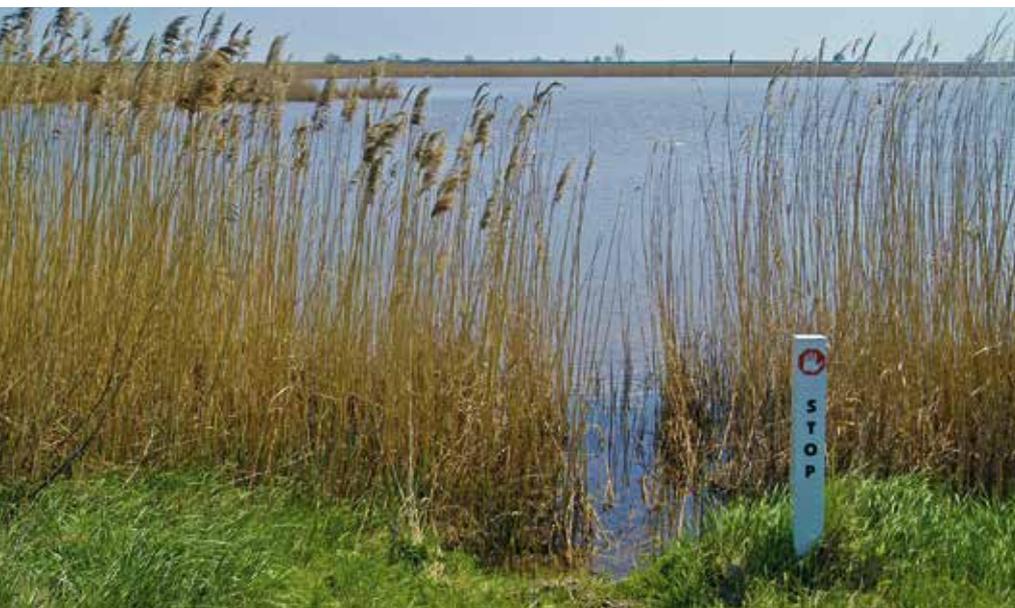
36/5: Im Westen grenzt die Uferlinie ohne Pufferbereich unmittelbar an die Asphaltstraße.

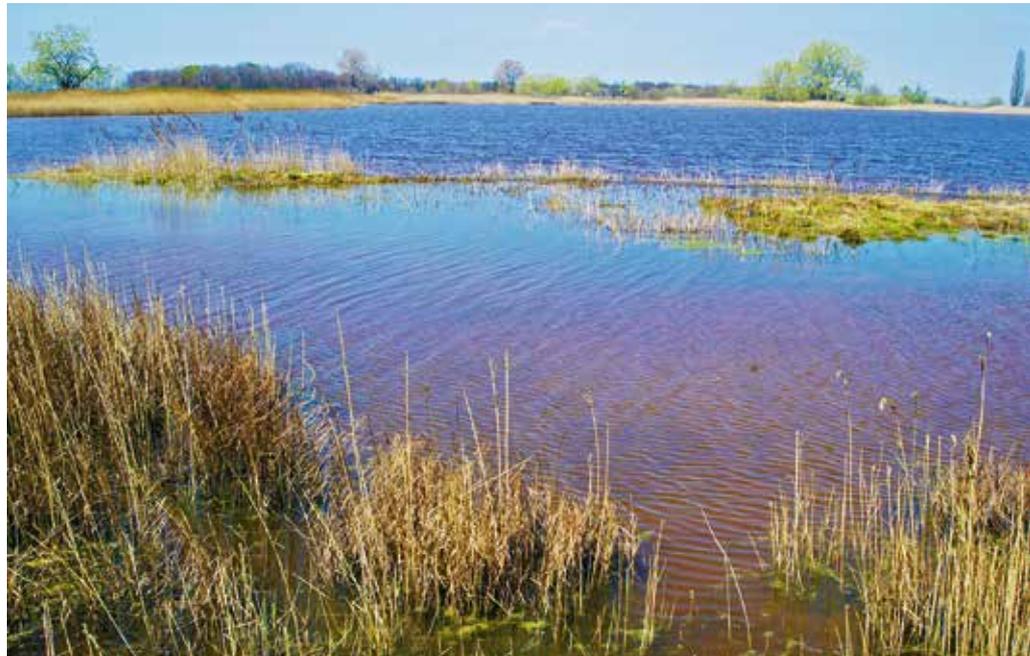
36/11: Blick auf den Südlichen Stinkersee bei hoher Wasserführung (17. April 2010).

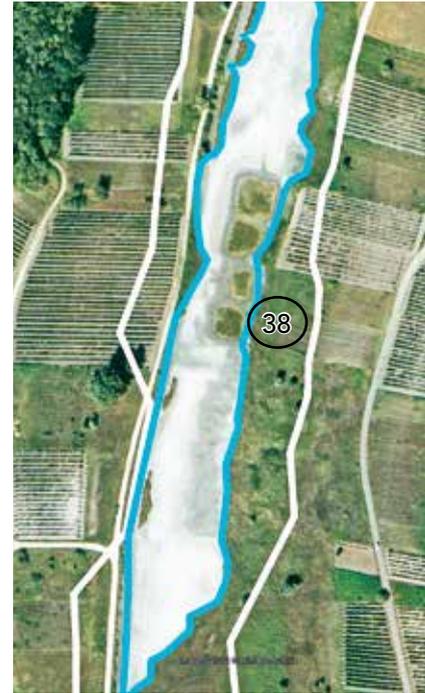
37/1: Im Südlichen Silbersee sind die vier 1976 angelegten rechteckigen Baggerbecken heute noch deutlich sichtbar.

darunterliegenden durchlässigen Untergrund zu schaffen. Die rechteckigen Baggerbecken heben sich im Satellitenbild aus 2000 (Abb. 37/1) besonders deutlich ab. Zusätzlich wurden, verteilt auf das gesamte Terrain des Silbersees, noch mindestens fünf weitere Sickerbecken zum Zweck der Versickerung von Lackenwasser durch das Lackensediment hindurch angelegt (Abb. 37/3, rot umrandet).

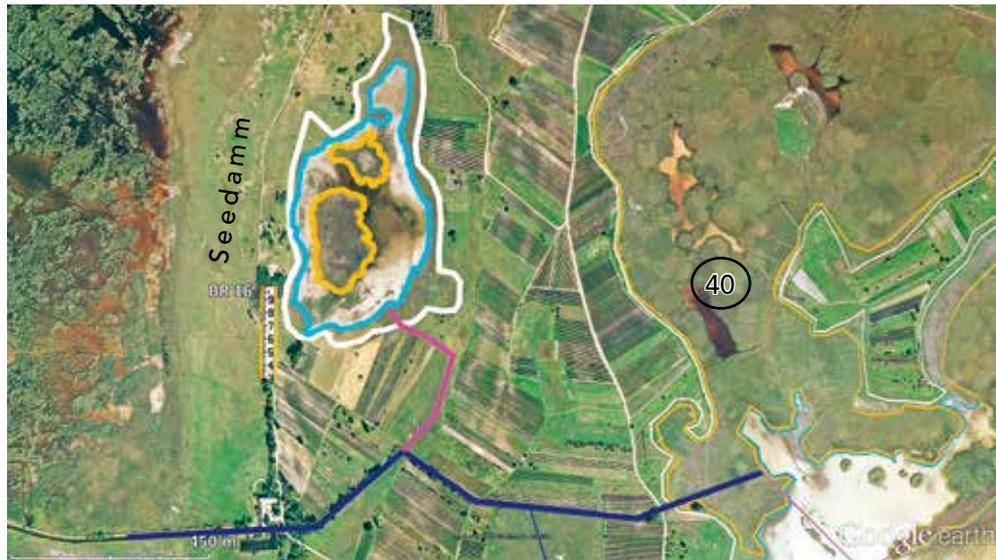
39/1: Der Albersee ist zwischen dem jüngsten Seedamm im Westen und dem älteren im Osten eingebettet.

**Der Albersee** ist eine der salzreichsten Weißlacken des Seewinkels. Als Seerandlacke schmiegt er sich im Westen an den Seedamm (Abb. 39/1, weißer Karrenweg). Wie bei nahezu allen Seerandlacken ist ihre Gestalt leicht in Nord-Südrichtung gestreckt. Das Lackenbecken ist deutlich eingesenkt und die Lackengrenzen sind gut erkennbar, auch wenn scharfe Uferkanten fehlen. Ein ausgedehntes Netz von Entwässerungsgräben (Abb. 39/7) hat im Raum Illmitz in die Hydrologie so

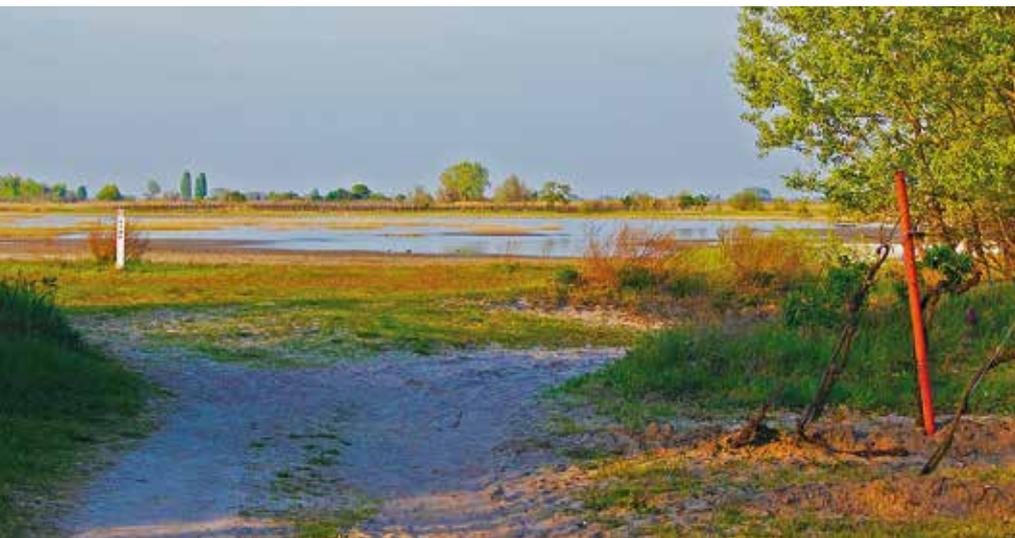
39/3: Während andere Lacken noch üppig mit Wasser gefüllt sind, ist der Albersee am Austrocknen (25. April 2010).

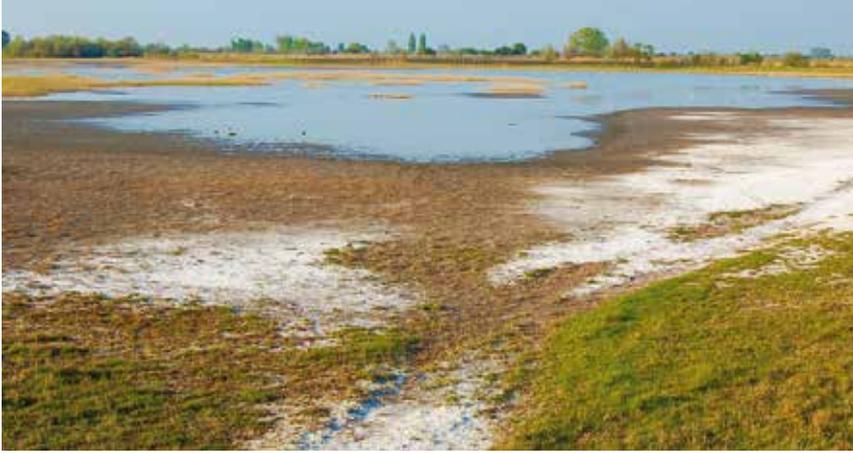
39/4: Offener Lackenbereich des Albersees – geprägt von Wasserstandsschwankungen, Salzausblühungen und einjährigen Halophyten (25. April 2010).

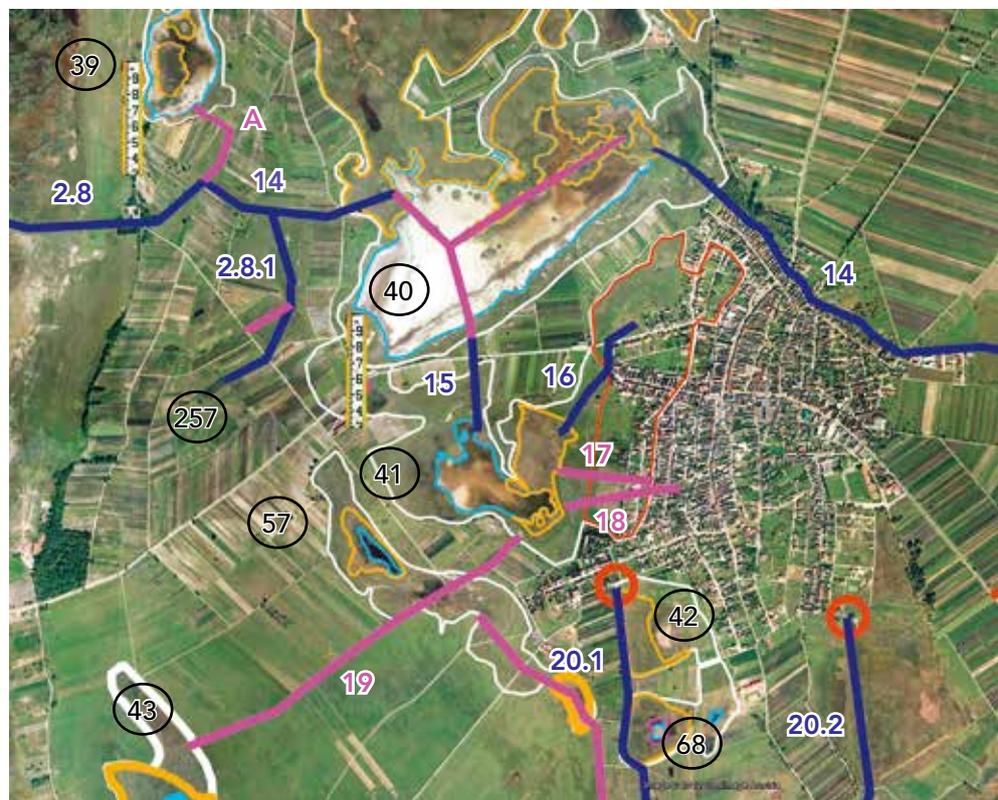
39/7: Die Gründe für das viel zu geringe Wasseraufkommen des Albersees sind in den umfangreichen Entwässerungsmaßnahmen zu suchen (Kohler 2006). Die rote Umrandung markiert den von der Gemeinde Illmitz zur Verbauung vorgesehenen Teil der Kirchseemulde.

Zu Beginn der 1930er Jahre wurde zum Zweck der Totalentwässerung und Urbarmachung des Illmitzer Zicksees (Nr. 40), des Pfarrsees (Nr. 249) sowie des Kirchsees (Nr. 41) der Pfarrgraben (14) errichtet, welcher über den Bootskanal (2.8) nahe der Biologischen Station in die Vorflut des Neusiedler Sees mündet (Abb. 39/7). Über Stichgräben wurden der Kirchsee (15), die Schröttengrube (Nr. 257, 2.8.1) und der Albersee (A) angeschlossen.

Während einer mehrjährigen Phase der Trockenheit Anfang der 1930er Jahre erreichte die erste Welle an hydrologischen Eingriffen in die Lacken ihren Höhepunkt: Vom Neusiedler See wurde ein Kanal (2.8 und 14, vgl. a. Abb. 39/7) gegraben, der den Illmitzer Zicksee komplett trocken legen sollte. Damit wurde er zur Vorflut (besser zum Transit) für das abgeleitete Wasser des Pfarrsees (Nr. 249) und des einstmaligen 101 ha großen Kirchsees (Nr. 41). Weil man die Arbeit gründlich tun wollte, wurden die Gräben stets mitten durch die Lacken gezogen. Beim Illmitzer Zicksee wurde das Aushubmaterial beidseits zu Dämmen aufgehäuft (Zimmermann, 1943). Die Absicht dabei war, ihn dadurch in drei Segmente zu teilen, die miteinander nicht mehr kommunizieren konnten, um zumindest in Teilen des Lackenbeckens rascher an das Ziel der Kultivierung von Land zu gelangen (Abb. 40/1, rosa Linien).

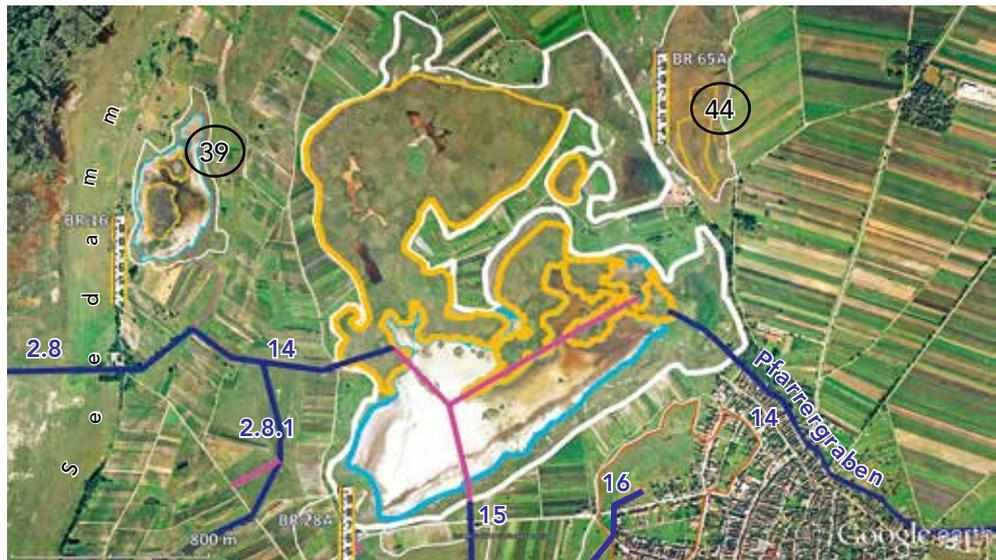
40/1: Die Kanäle innerhalb des Illmitzer Zicksees verfielen zusehends, ihre Spuren (rosa Linien) sind aber noch deutlich wahrnehmbar.

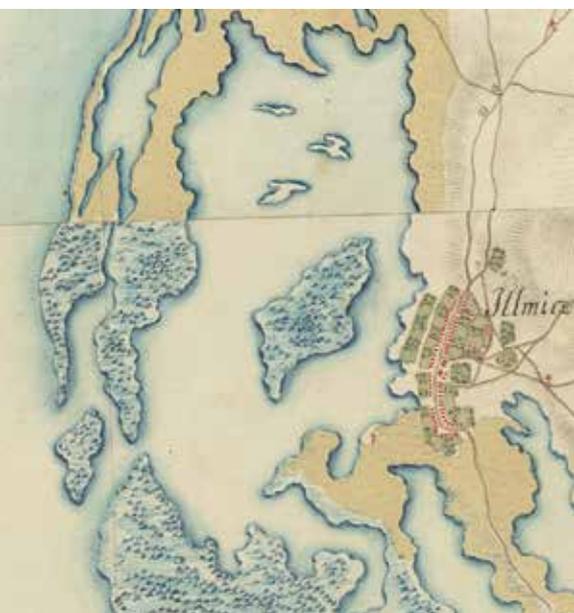
40/2: Josephinischen Landesaufnahme 1782 bis 1785 – hier ist noch der offene Zugang zum Neusiedler See zu sehen.

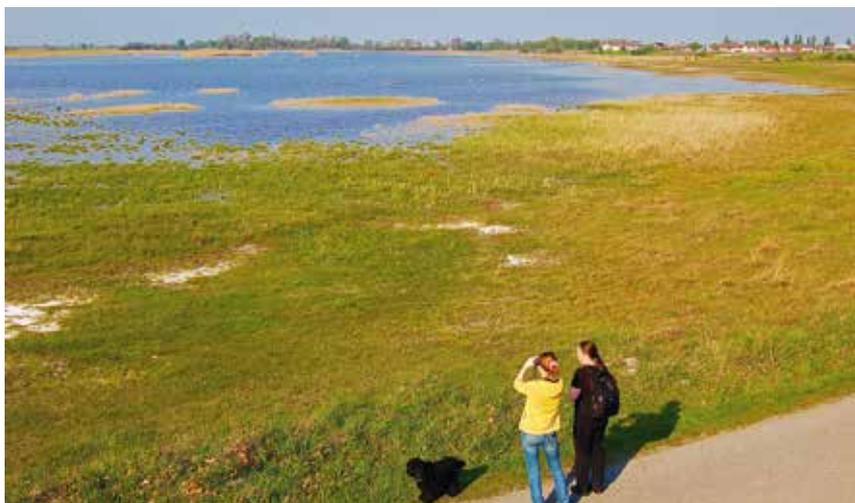
40/13: Blick vom Aussichtsturm des Kirchentellinsfurter Platzes auf den Illmitzer Zicksee.

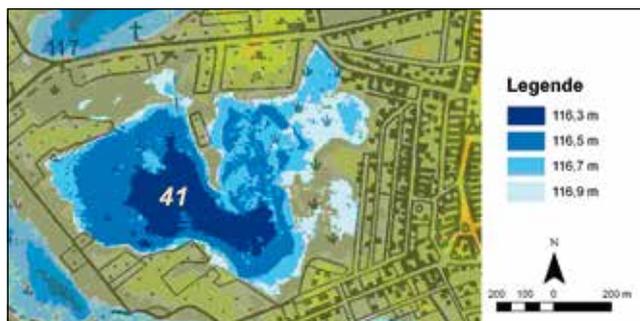
41/3: Laserscan des Illmitzer Kirchsees.

Insgesamt sind nach heutigem Stand etwa 40 ha der ursprünglichen Fläche des Kirchseebeckens zur Verbauung vorgesehen. Aktuell (2011) wird wieder ein Teil, und zwar nördlich der Sandgasse zwischen Rosenhof und Restaurant Pusztahof, aufgeschüttet und für die Verbauung vorbereitet (Abb. 41/3).

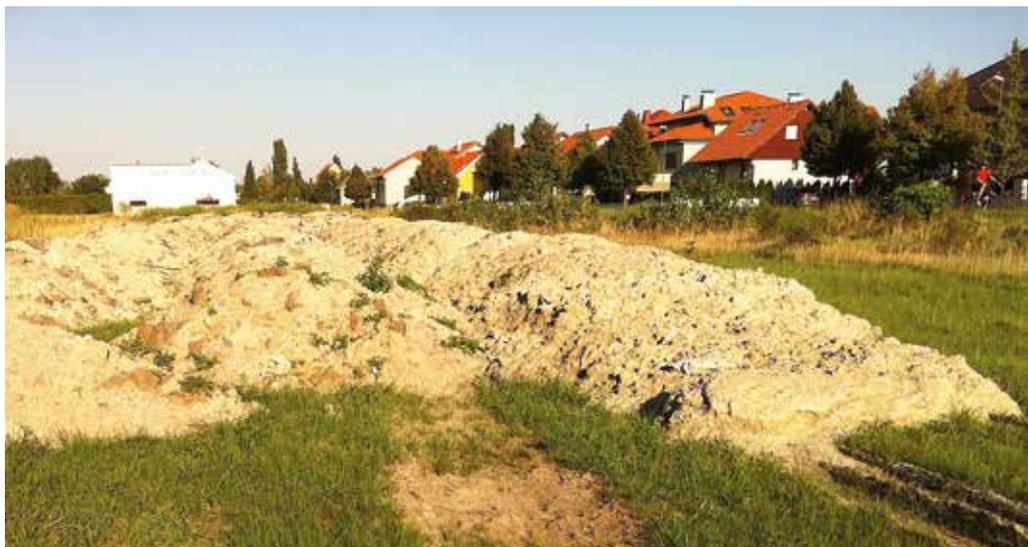
41/4: Aufschüttung der Kirchseemulde zur Gewinnung von Bauland (11. September 2001).

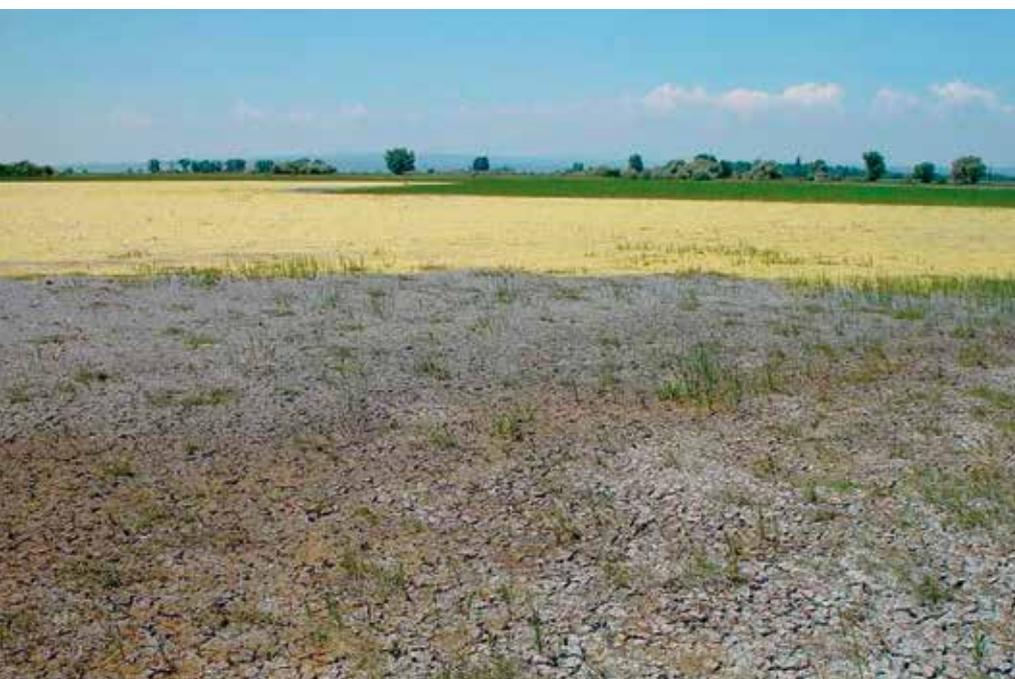
41/5: Algenblüte (*Chladophora*, gelb) am Illmitzer Kirchsee (24. Mai 2011)

Im Frühsommer 2011 war der Kirchsee als eine der ersten Sodalacken ausgetrocknet und zeigte eine jener intensiven Algenblüten (Abb. 41/5), die im Herbst zur Entstehung eines Algent Teppichs („Meteorpapier“) führt.

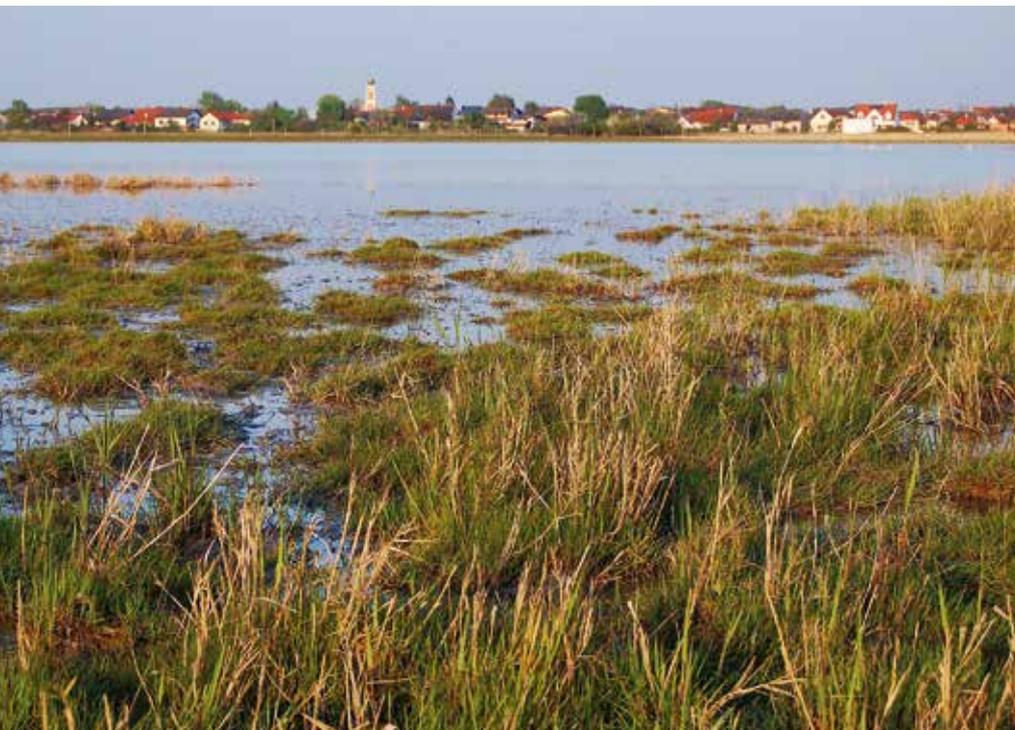
41/8: Blick auf den Kirchseerest von Westen (25. April 2010).

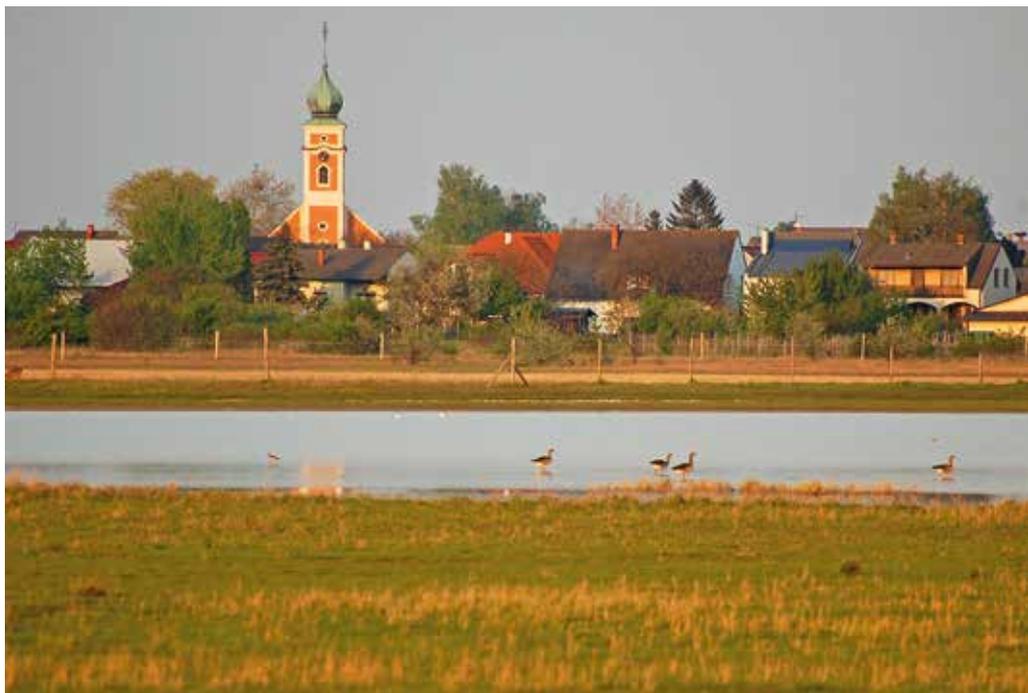
41/9: Selbst im regenreichen Jahr 2010 blieb der Kirchsee auf die aller tiefsten Teile der Lackenmulde beschränkt.

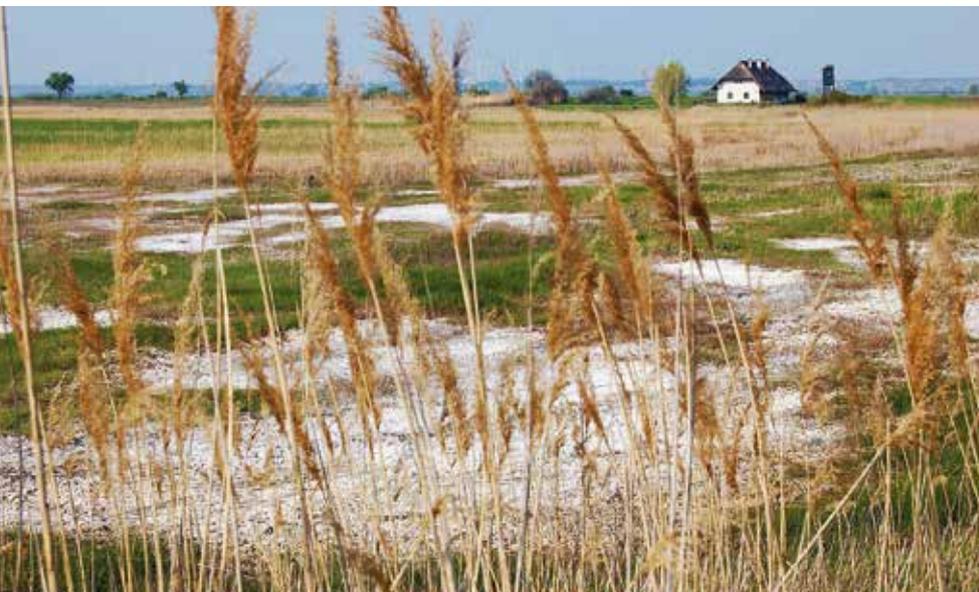
45/2: In den südöstlichen Randzonen ist der einstige Salzreichtum der Legerilacke bis heute zu erahnen (24. April 2010).

reichtum der Böden der Legerisenke ist nach wie vor herausragend, wie die nahezu zu jeder Jahreszeit beobachtbaren intensiven Salzausblühungen belegen (Abb. 45/2). Es wäre ein nicht nachvollziehbares kommunalpolitisches Versäumnis, dieses unter Röhricht schlummernde Juwel nicht in ein für die Gäste leicht erreichbares Herzeigebeispiel einer salzreichen Sodalacke zurückzuführen. Sowohl für Gols wie auch für Podersdorf ist die Legerilacke zudem die letzte Chance, auf ihrem Gemeindegebiet wenigstens eine intakte Salzlacke zu besitzen.

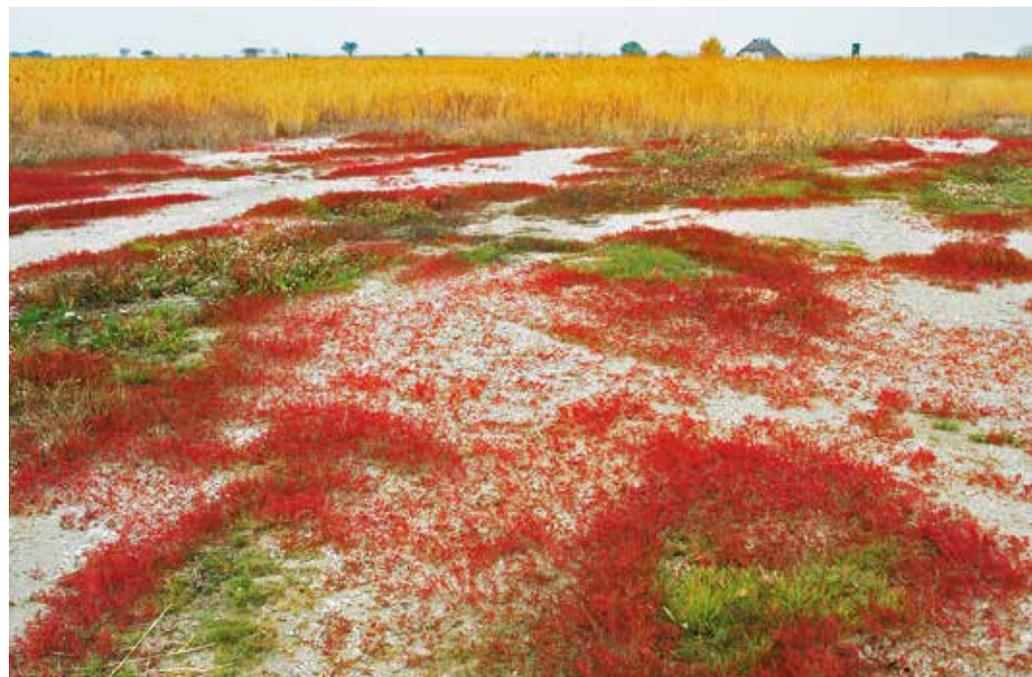
45/5: Queller oder Pannonien-Glasmal in der salzreichen südöstlichen Randzone (30. Oktober 2011).

chen ein und reichte sogar bis an den Rand des Schilfröhrichts (Abb. 45/5). Das Röhricht wird im Herbst teilweise zu jagdlichen Zwecken gemäht, was grundsätzlich positiv ist, allerdings sollte das Mähgut entfernt werden.

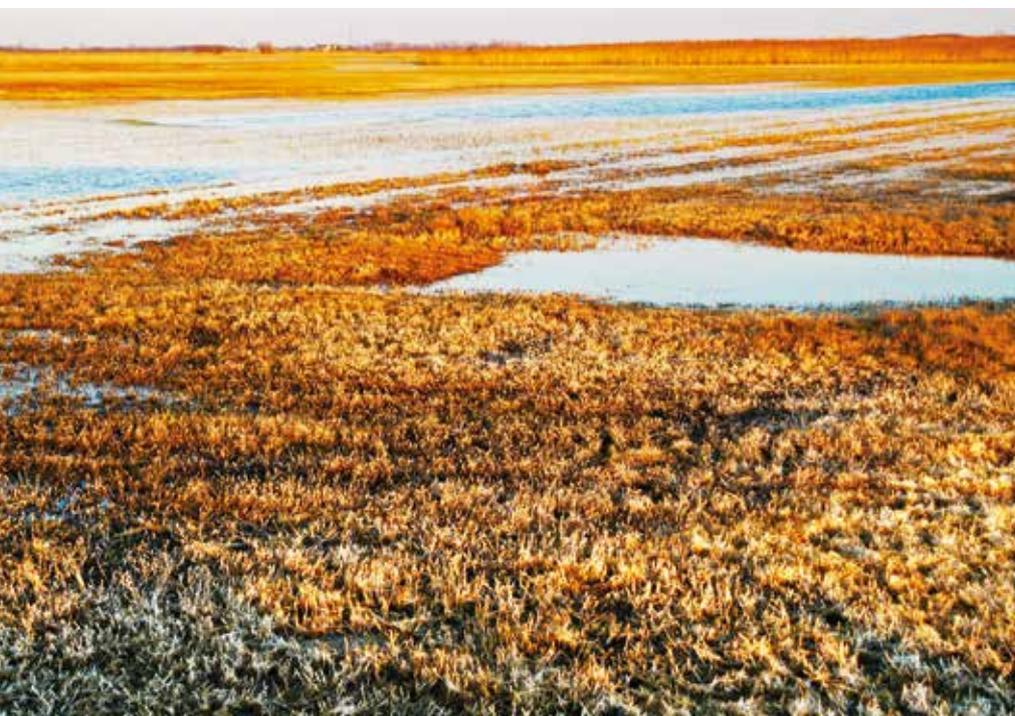
47/2: Grundwasser füllt die Mulden – an den Gräsern der rund 10 cm höher gelegenen Flächen lässt es die Salze ausblühen (8. März 2011).

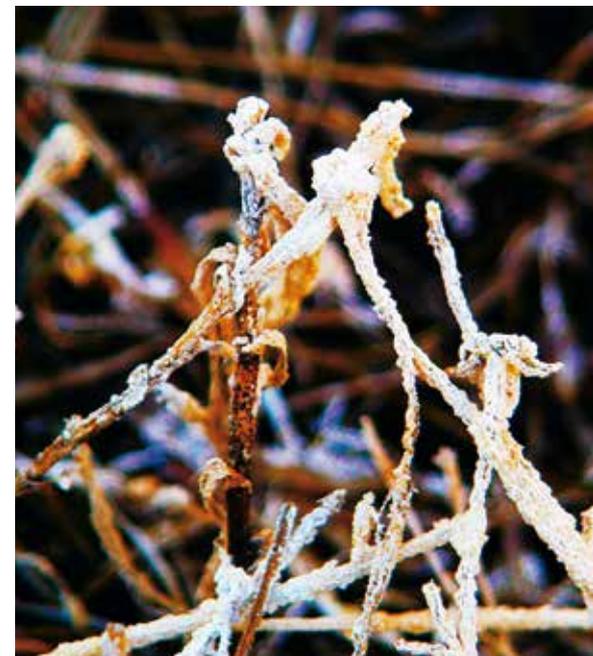
Abb. 47/5: Im Frühling blühen an aus dem Wasser ragenden Grashalmen häufig Salze aus (8. März 2011).

Innerhalb der Salzwiesen treten jedoch auch vereinzelt Zickstellen auf, die eine sehr hohe Salzkonzentration aufweisen und vom Lackenwasserstand unabhängig sind (Abb. 47/5). Ihre Salzversorgung dürfte über aufsteigendes Grundwasser im Bereich von Schotterlinsen funktionieren.

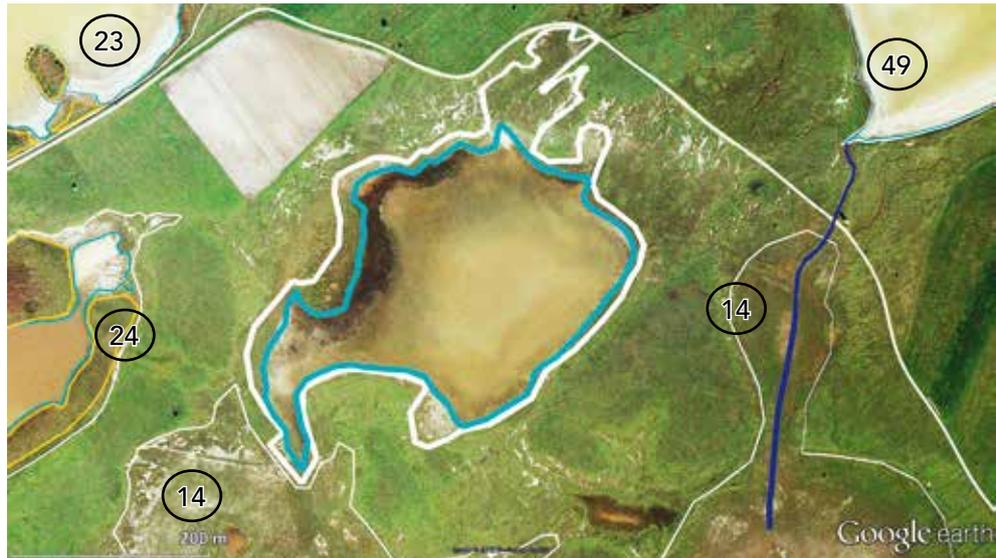
48/1: Die Katschitzllacke ist eine der wenigen Lacken, die sich in gutem Zustand befinden.

logischen Oberflächenstrukturen ist auch am Satellitenbild gut erkennbar (Abb. 48/1, Kohler 2006).

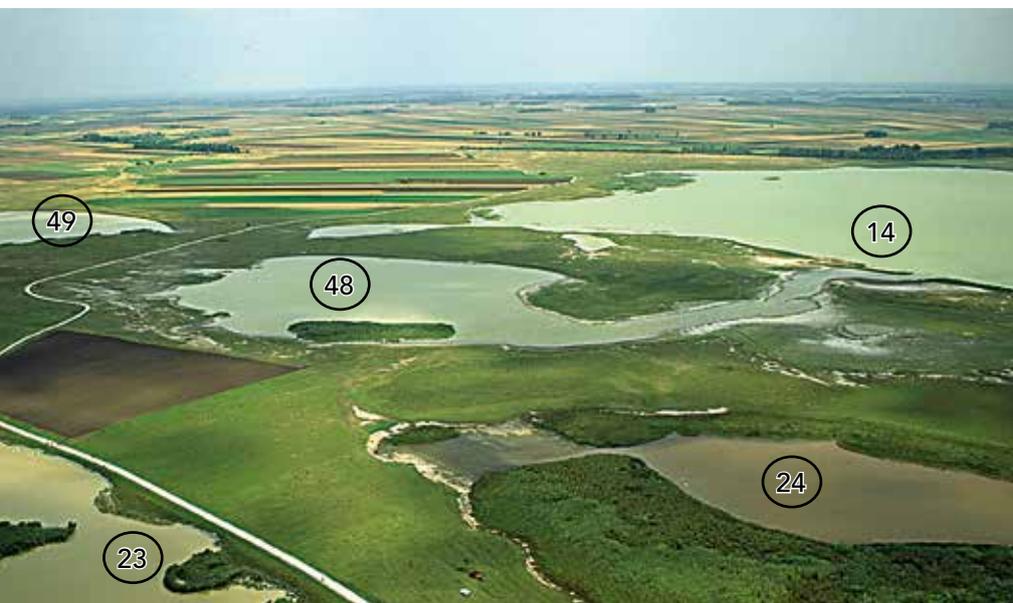
48/3: Bei hoher Wasserführung, wie hier im Sommer 1996, fließt die Katschitzllacke in die Lange Lacke (Nr. 14) über (vgl. Abb. 48/8).

Trotz eines Grundwasseranteils an der Wasserbilanz werden nur max. 20 cm Wassersäule erreicht. Bei höherem Wasserstand infolge Grundwasserzutritts fließt nämlich aus dem Westteil des Lackenbeckens überbordendes Lackenwasser durch einen schmalen Korridor in die Lange Lacke (Nr. 14) ab (Abb. 48/3).

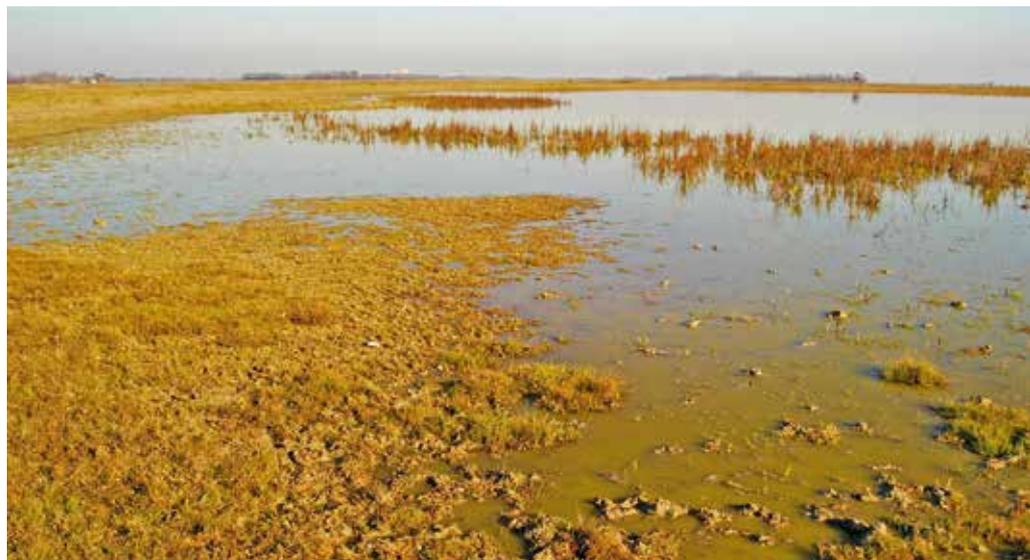
48/5: So sollte es im Spätherbst an jeder Sodalacke aussehen – ausgedehnte Flachwasserbereiche dank intensiver Beweidung (14. November 2010).

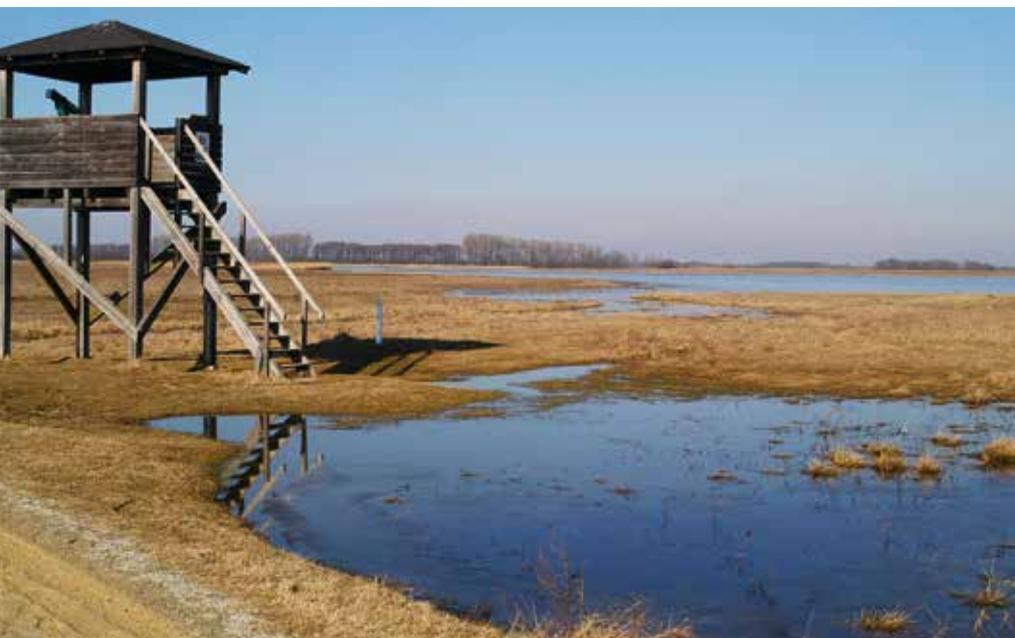
49/4: Im Februar 2011 war der Wasserstand so hoch, dass sich die Östliche Wörthenlacke über den Hauptkanal (s. 49/9) in die Lange Lacke (Nr. 14) ergoss.

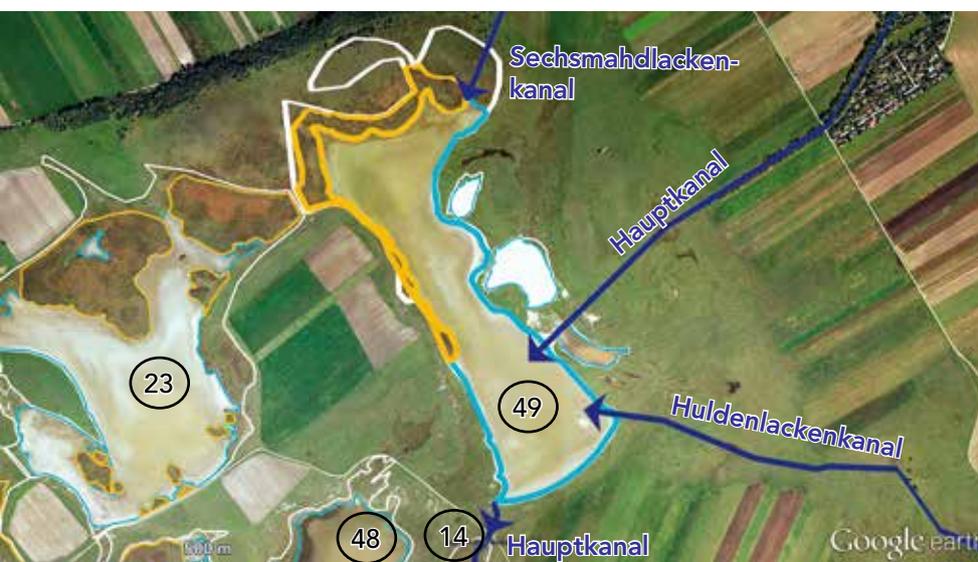
49/9: Drei Zuflüsse, ein Abfluss – besonders zwischen 1950 und 1965 wurde die Östliche Wörthenlacke alljährlich mehrfach durchspült.

Die Östliche Wörthenlacke ist allseitig von Uferkanten eingegrenzt. Sie erstreckt sich ca. 1.000 m von Nordwest nach Südost. Ihre maximale Breite erreicht sie mit 400 m im Nordwestteil, im Mittelteil verjüngt sie sich auf 120 m um sich im Südostteil wieder auf mehr als 300 m zu verbreitern (Abb. 49/9). Sie ist eine der nur wenig ver-

#### Zur Renaturierung empfohlene Maßnahmen (Abb. 49/9)

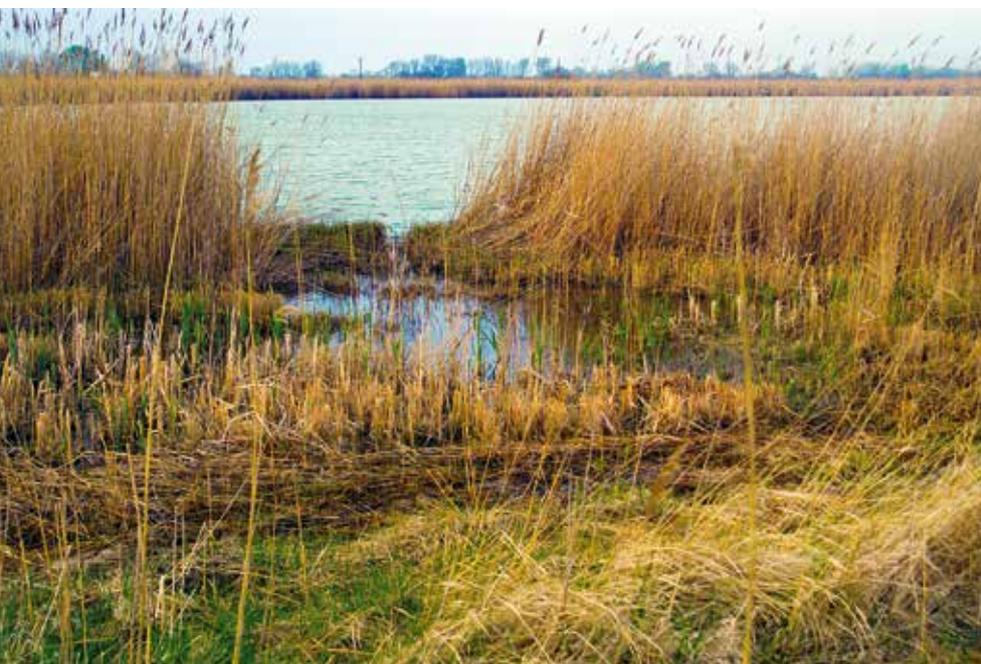
52/6: Der Wasseraustausch in der Lacke erfolgt so rasch, dass ein autonomer Chemismus nicht mehr möglich ist (11. April 2010).

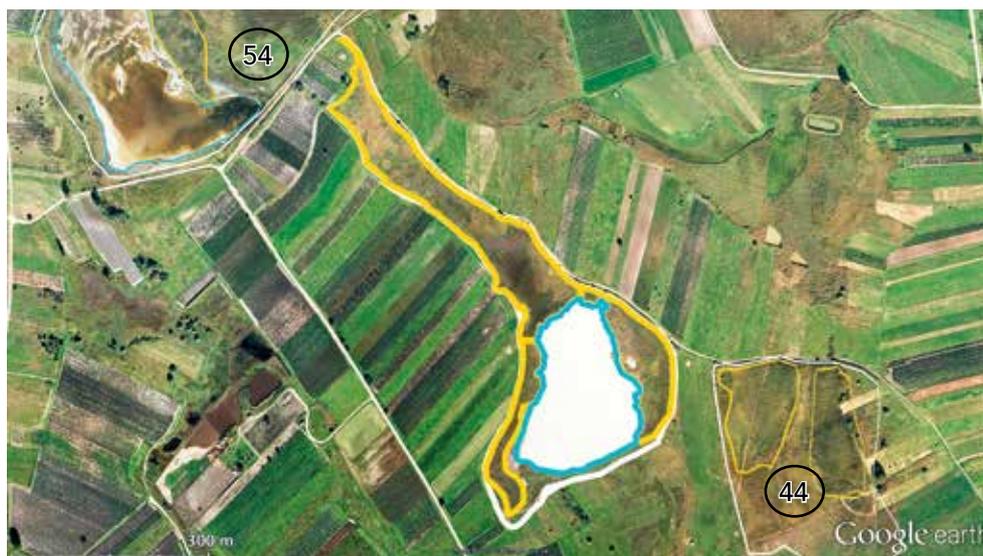
56/1: Runde Lacke – richtiger wäre ja „Lange Lacke“.

überhöhten älteren Seedamm gegen Südwesten, dem natürlichen Gebilde eines Neusiedler See-Vorgängers. Das Nordende erreicht den Südzipfel des Südlichen Stinkersees (Nr. 54) und verband die beiden Lacken bei höherer Wasserführung (Abb. 56/1). Längst wird allerdings der gesamte Korridor von einem dichten Schilfbestand eingenommen, sodass diese Verbindung nicht mehr aktiv ist. Es ist allerdings nicht auszuschließen, dass es sich dabei um einen schon wesentlich älteren, auf

den an Weingärten und Weingartenbrachen an. Im Nordwesten schließt ein verschilfter Wiesenkorridor an, der sich vom Unteren Stinkersee bis zur Runden Lacke erstreckt. Nur im Süden ist das Ufer schilffrei und geht in einen großflächigen Wiesenbereich über (ehemalige Krötenlacke, Nr. 44), der bis zum Illmitzer Zicksee (Ziehbrunnen) reicht und Teil eines ausgedehnten Weidekorridors ist. Randlich grenzen kleinere Salzrasenbereiche aus der Gesellschaft des *Centaureo pannonicae-Festucetum pseudovinae* an. Gegen Süden hin schließt ein Korridor von Salzlebensräumen an, der sich bis zu den östlichen Ausläufern des Illmitzer Zicksees bzw. der Krötenlacke erstreckt. Die höchsten Salzkonzentrationen finden sich auf einer höher gelegenen Zickstelle im Südwesten der Lacke im Übergangsbereich zu stillgelegten Weingärten (Abb. 56/1). Die Zickstelle wird zeitweise auch befahren.

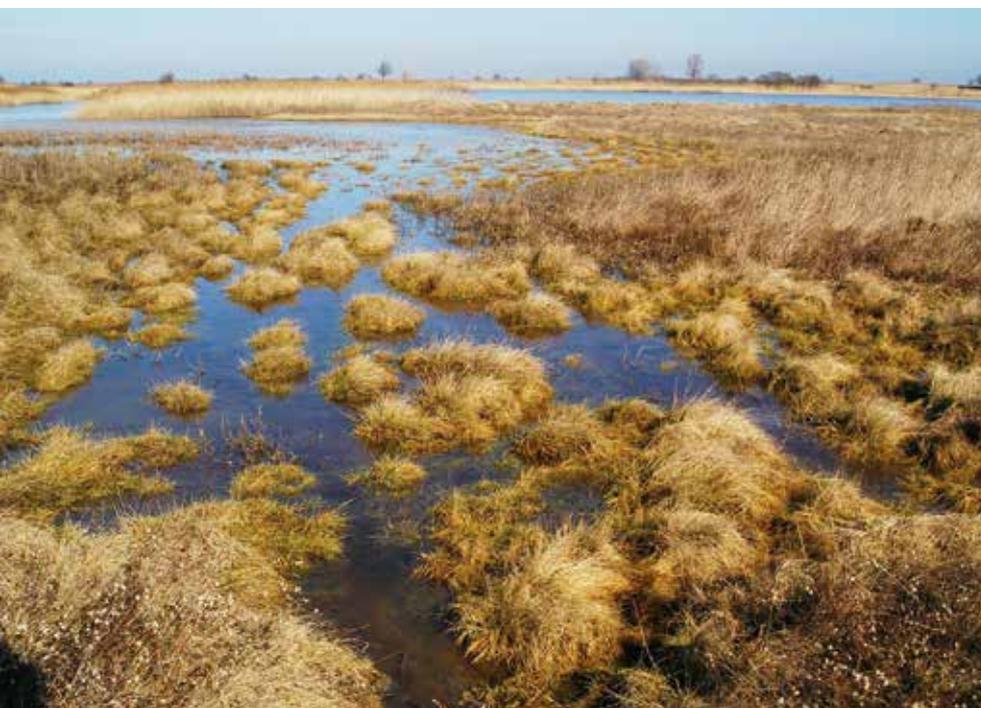
56/2: Hoher Wasserstand an der Runden Lacke (9. Februar 2011).

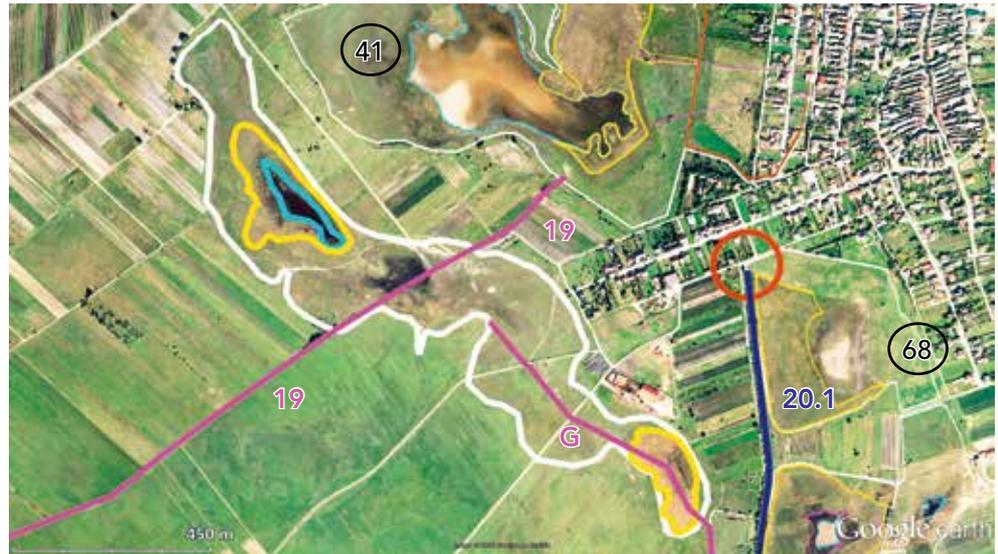
57/1: Heute erledigt der Schrändlgraben (20.1) unterstützt durch das Pumpwerk (rote Kreismarkierung) die Entwässerung, die früher durch die Gräben 19 und G erfolgte.

Gleichzeitig wurde das Lackenwasser aus dem Südteil des Krautingbeckens durch einen 700 m langen Graben (Abb. 57/1 **G**) in Richtung Wasserstätten sohllentief abgezogen, also auf Nullwasserstand abgesenkt. Es war eine in den 1930er Jahren geübte Praxis des Wasserbaus, tiefe Gräben mitten durch die Lacken hindurch entlang der Hauptachse zu legen (z.B. auch im Feldsee, Pfarrsee, Illmitzer Zicksee), um einen möglichst raschen, gründlichen und nachhaltigen Abzug des Lackenwassers zu garantieren.

In den 1950er Jahren wurden der Schrändlkanal (Abb. 57/1 **20.1**), der Feldseekanal (20.2) sowie der Pfarrgraben (vgl. Abb. 40/1, S. 180) in

- **Vergrößern der freien Wasserfläche** auf 10 ha bzw. 30 % der natürlichen Lackenwanne durch Anheben des Grundwasserbeitrages zur Wasserbilanz
- **Schaffung ausgedehnter**, offener (vegetationsfreier) Salzböden in den Randzonen: Dass das Salzpotalential im Lackenbecken des Krautingsees sehr hoch ist, zeigt das Satellitenbild (Abb. 57/1): Wo durch wildes Befahren mit

- **Verfüllen des Kirchsee-Krautingsee-Herrnseekanals** (Abb. 57/1 19) sowie des nach Süden in Richtung Wasserstätten ableitenden Kanals **G**, damit nicht nach erfolgreicher Renaturierung Lackenwasser aus dem Krautingsee neuerlich abgezogen wird.
- **Entfernen der Gehölze** auf den angrenzenden Weingartenbrachen, die sich bereits zu wertvollen ökologischen Pufferzonen zurück entwickelten.

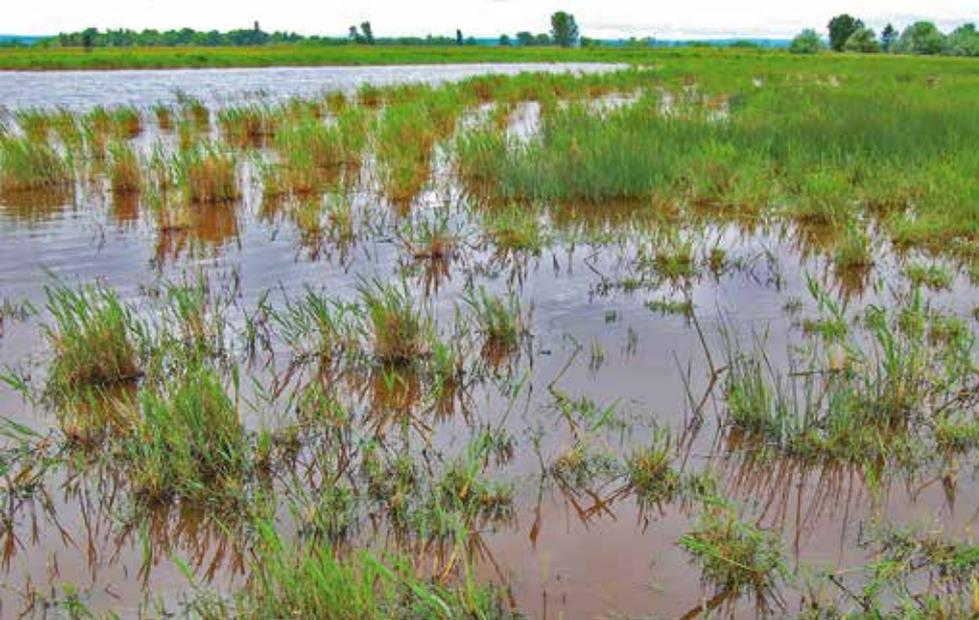
57/2: Auch im niederschlagsreichen Jahr 2010 war nur ein winziger Teil der Krautingseesenke von Wasser bedeckt.
