# Die Salzlacken des Seewinkels

**Zitierung:** Krachler R, Korner I, Dvorak M, Milazowszky N, Rabitsch W, Werba F, Zulka P & Kirschner A (2012) Die Salzlacken des Seewinkels: Erhebung des aktuellen ökologischen Zustandes sowie Entwicklung individueller Lackenerhaltungskonzepte für die Salzlacken des Seewinkels (2008 – 2011). Krachler R, Kirschner A & Korner I (Redaktion). Verlag & Hrsg. Österreichischer Naturschutzbund, Eisenstadt, Österreich; ISBN 978-3-902632-23-4

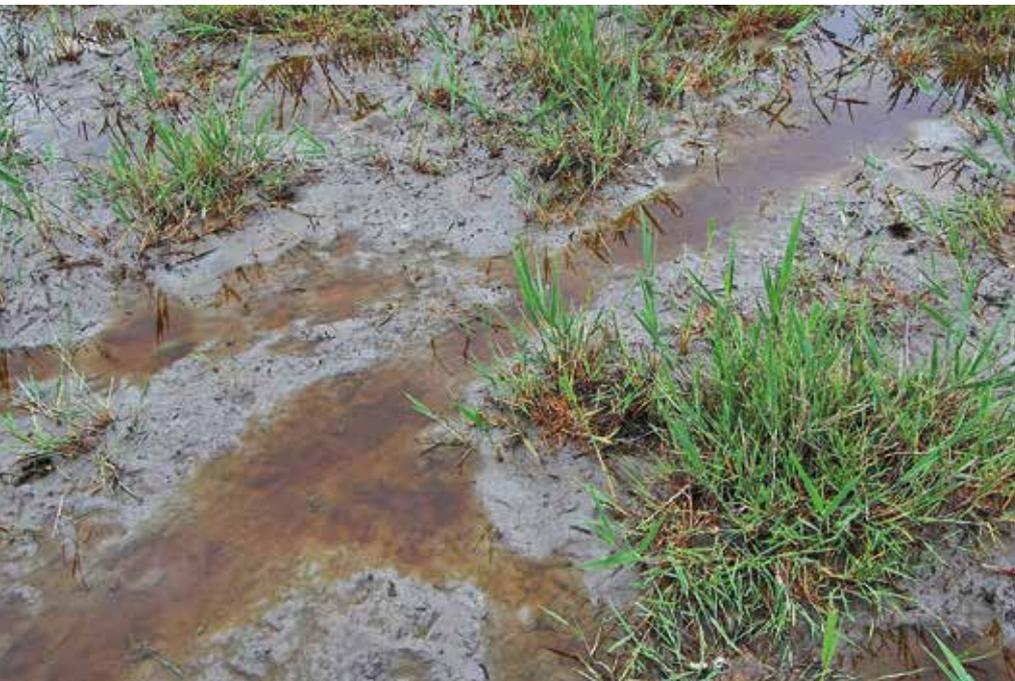
57/4: Durch die weitgehende Verlandung des Krautingsees ist das restliche Wasser von Huminstoffen stark braun gefärbt.

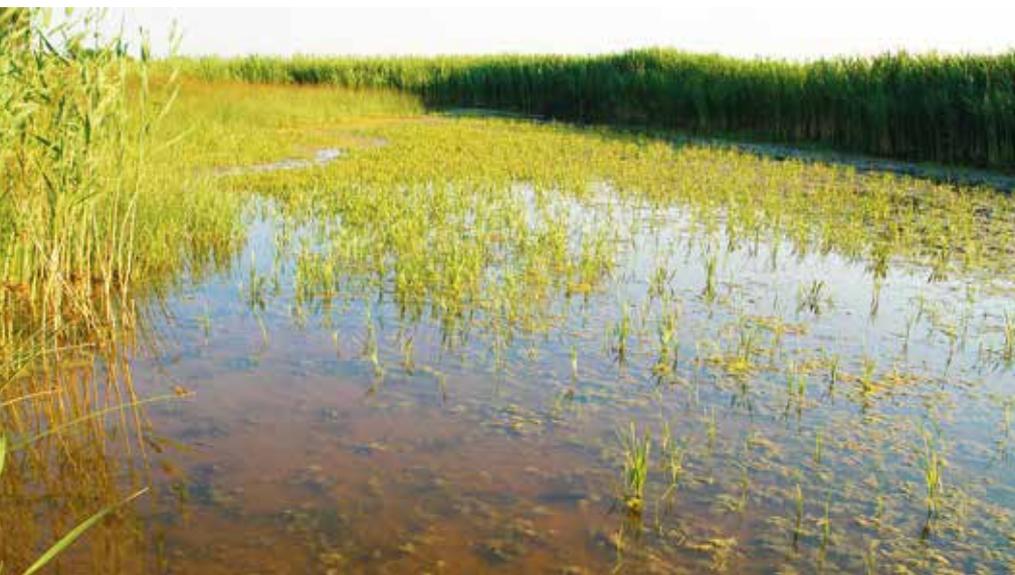
58/2: Blick ins Innere des Baggerbeckens (11. Juni 2011).

Heute finden wir an Stelle einer Lacke eine weite, von dichter Vegetation versiegelte eingetiefte Ebene, in deren Nordwestteil Jäger für die Jagd auf durchziehende Enten ein Anlockbecken (Abb. 58/2) in den salzführenden Horizont eingetieft haben und von der im Süden durch eine Dammstraße rund 0,75 ha abgetrennt wurden.

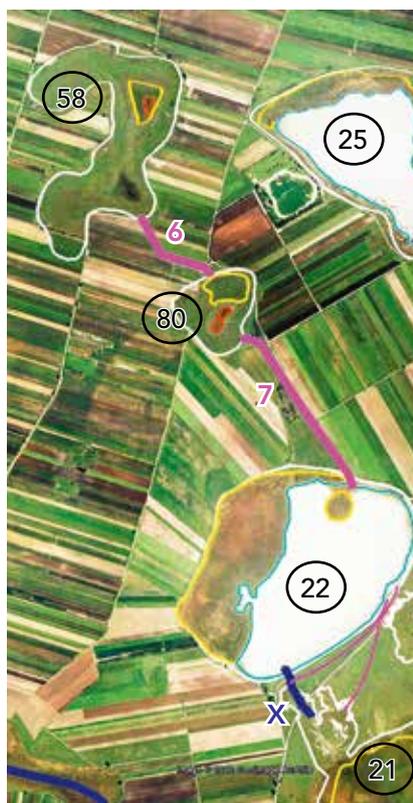
58/4: Heidlacke-Hottergrubengraben (6), Hottergrube-Darschograben (7), Darscho-Xixseegraben (X)

In den 1950er Jahren wurde Lackenwasser der Heidlacke über den Grabenzug (Abb. 58/4)

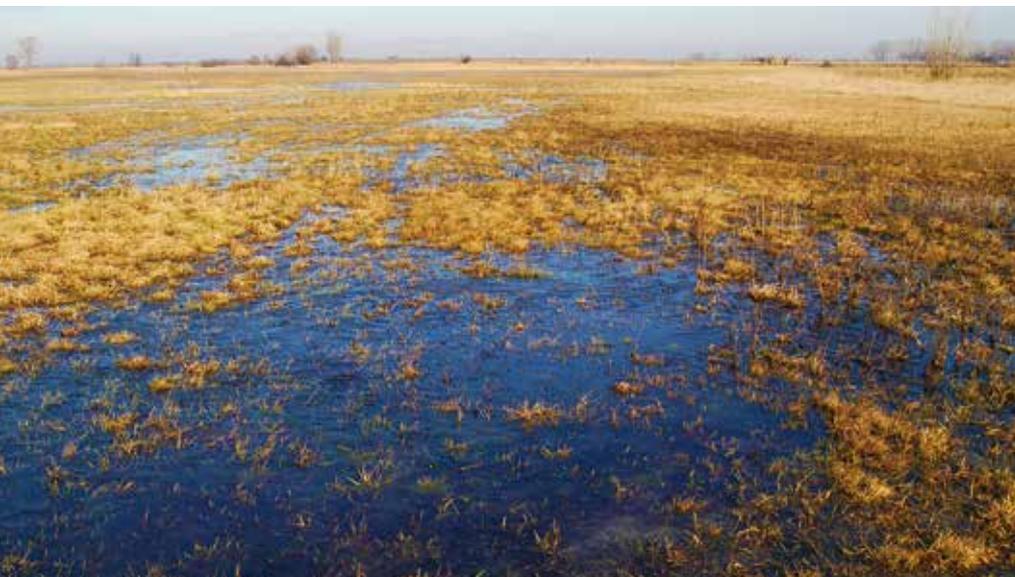
58/5: Während der Grundwasserspitze ist das Lackenbecken auch heute noch überstaut (6. Februar 2011).

Die Aufnahme der überstauten Heidlacke vom 6. Februar 2011 belegt, dass die Heidlacke renaturierbar ist (Abb. 58/5). Nach niederschlagsreicheren Wintern steht das Lackenbecken im Frühjahr bis zu 20 cm unter Wasser. Der Schlüssel zur Renaturierung liegt darin, mit dem Grundwasserzuwachs des Winters im Sommer verantwortungsbewusst umzugehen.

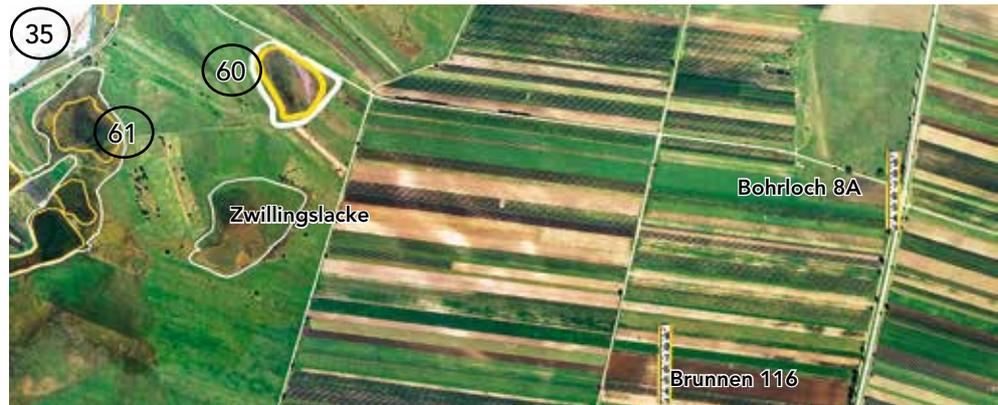
Abb. 60/1: Lacke Nr. 60 mit Zwillingslacke und Grundwassermesspunkten.

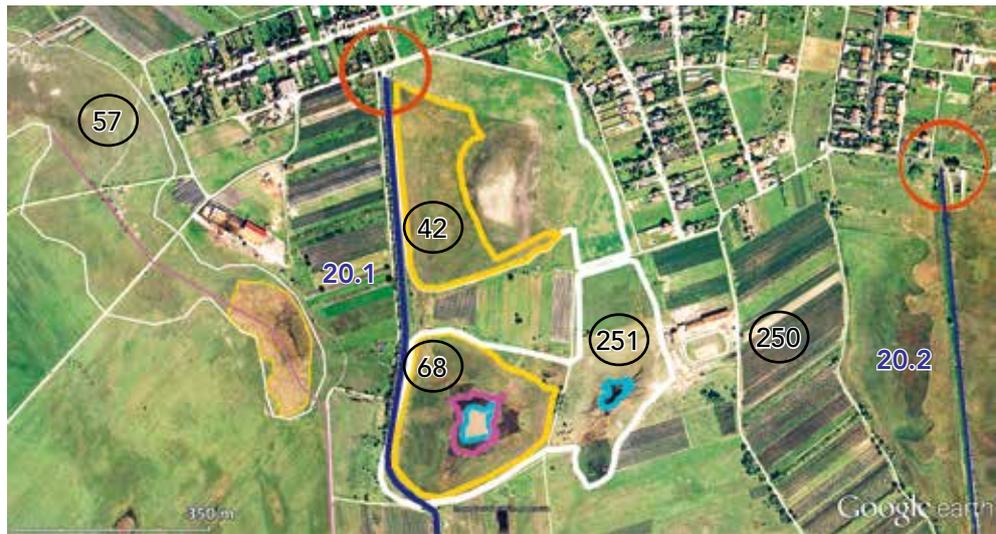
68/1: Satellitenbild Oberer (Nr. 42) und Unterer Schrändlsee (Nr. 68). Morphologische Situation siehe Nr. 42, S. 193.

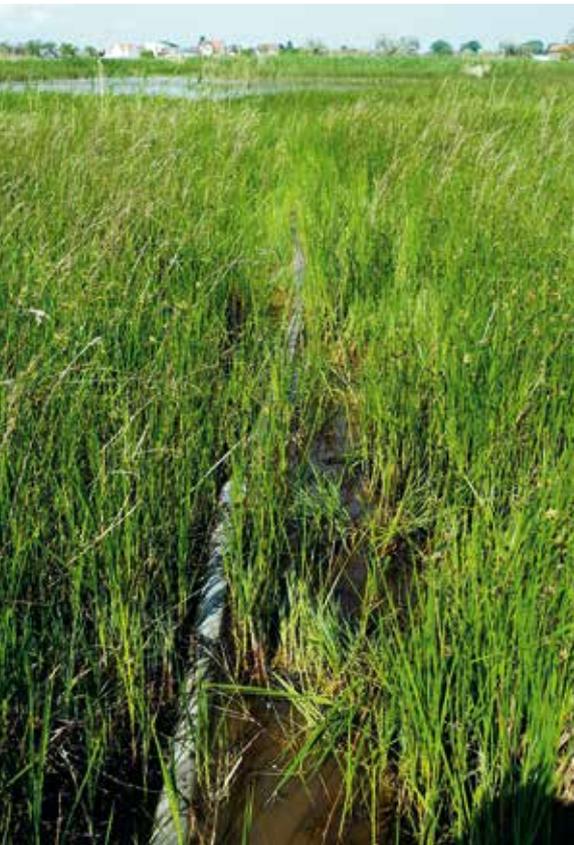
Abb. 68/2: Die Rohre zur Dotation mit Grundwasser für jagdliche Zwecke liegen heute noch im Südteil des Lackenbeckens im Schilf verborgen (10. Mai 2009).

ze Restwasser gut verbirgt. Der hohe Bedeckungsgrad an Schilf im Randbereich und an die Verlandung vorantreibendem *Bolboschoenus* wurde zusätzlich durch die künstliche Bewässerung der Restwasserfläche mit Grundwasser zur Aufrechterhaltung für jagdliche Zwecke begünstigt (Abb. 68/2). Ein weiterer Faktor ist die enorme Grundwasserabsenkung durch den Schrändlkanal (20.1), den Feldsekanal (20.2) und die beiden Absenkbrunnen (Abb. 68/1, rote Kreise). Die häufigen Salzausblühungen an den Wirtschaftswegen und im vom Schrändlkanal abgetrennten Beckenteil lassen keinen Zweifel, dass auch diese Lacke vor den Eingriffen in ihre Hydrologie eine grundwasserbeeinflusste und daher ganzjährig wasserführende, salzreiche Weißlacke mit ausgedehnten

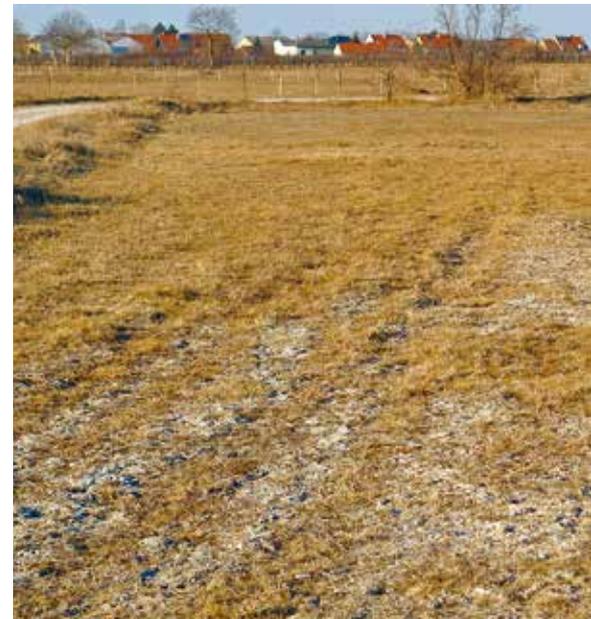
68/5: Häufige Salzausblühungen – wie hier neben dem Wirtschaftsweg im März 2011 – beweisen, dass für die Regeneration der Lacke genügend Salz vorhanden ist.

**Dass die Renaturierung leicht möglich** ist, beweisen die häufigen Salzausblühungen (Abb. 68/5).

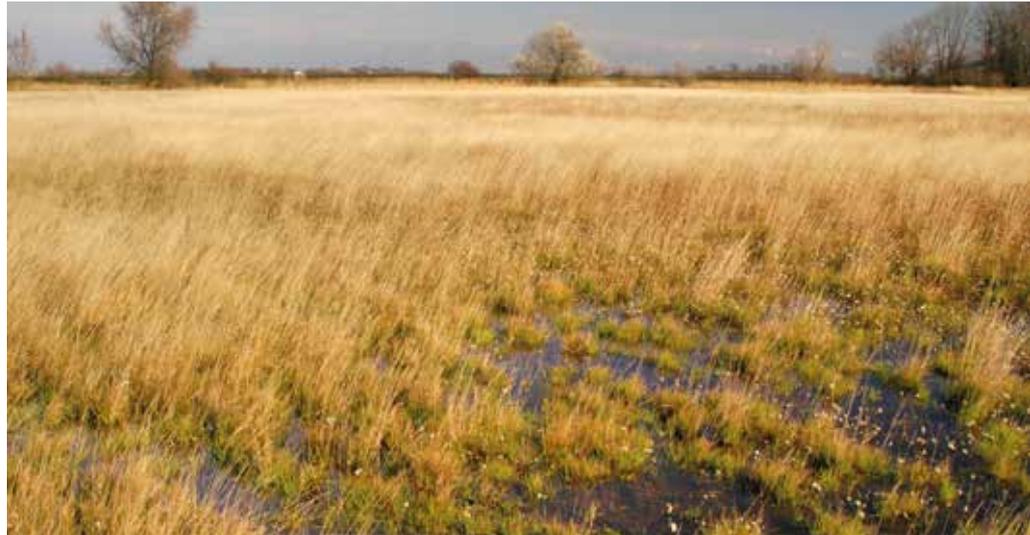
74/2: Auch die häufigen Niederschläge im Herbst 2010 ließen die Weißlacke nicht mehr wiedererstehen.

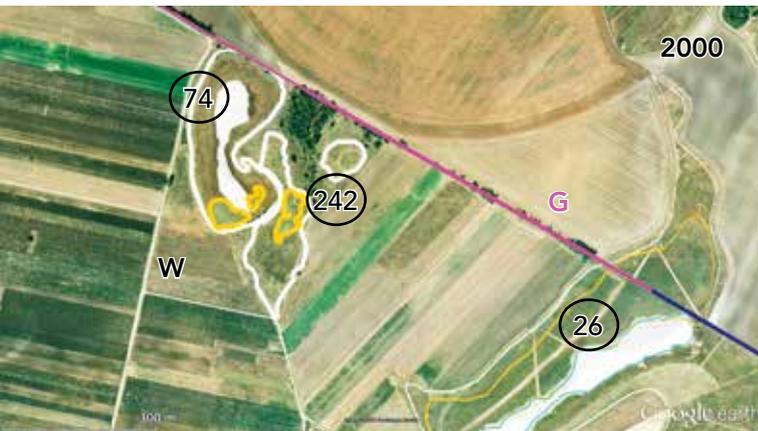
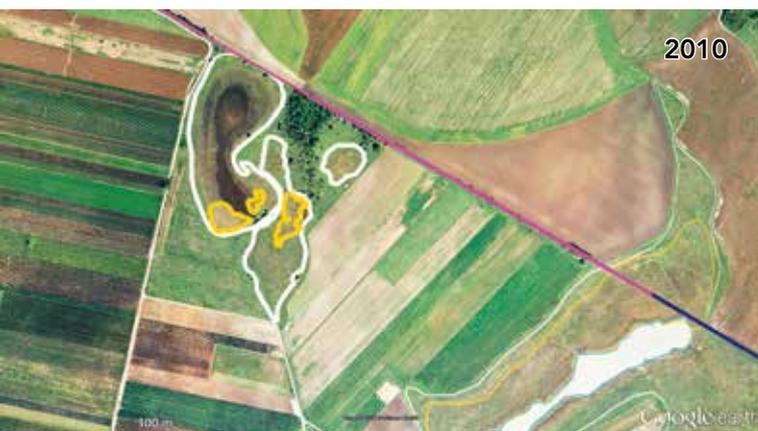
74/1: Das endgültige Aus für die Kleine Neubruchlacke erfolgte in den 2000er Jahren, wie die Satellitenbilder illustrieren – oben im Jahr 2000, unten 2010 vollständig verlandet.

ausschließlich niederschlagsgespeiste und daher periodische Weißlacke (Abb. 74/1 o.). Im Norden, Westen und Süden ist sie durch scharfe, bis 1 m hohe Uferkanten begrenzt. Nach Osten und Südosten verläuft das Ufer flacher. Bei hohen Wasserständen uferte die Lacke an der Südostecke aus

2009 wurde der Wirtschaftsweg (Abb. 74/1 W) um bis zu 9 m näher an die Lacke verlegt, wodurch etwa 1.500 m<sup>2</sup> der hier ohnehin extrem schmalen Pufferzone verloren gingen.

- **Unmittelbar am Nordufer** wird die Lackenmulde von den sehr verfallenen Resten eines Grabens angeschnitten (Abb. 74/1 G), der an der Wegkreuzung 600 m westlich der Lackenmulde beginnt, neben der Kleinen Neubruchlacke noch die Nördliche und Östliche Fuchslochlacke (Nr. 26) anzapft und

Das endgültige Aus der Kleinen Neubruchlacke erfolgte in den 2000er Jahren, wie die Satellitenbilder in Abb. 74/1 illustrieren: Oben im Jahr 2000, unten 2010 völlig verlandet.

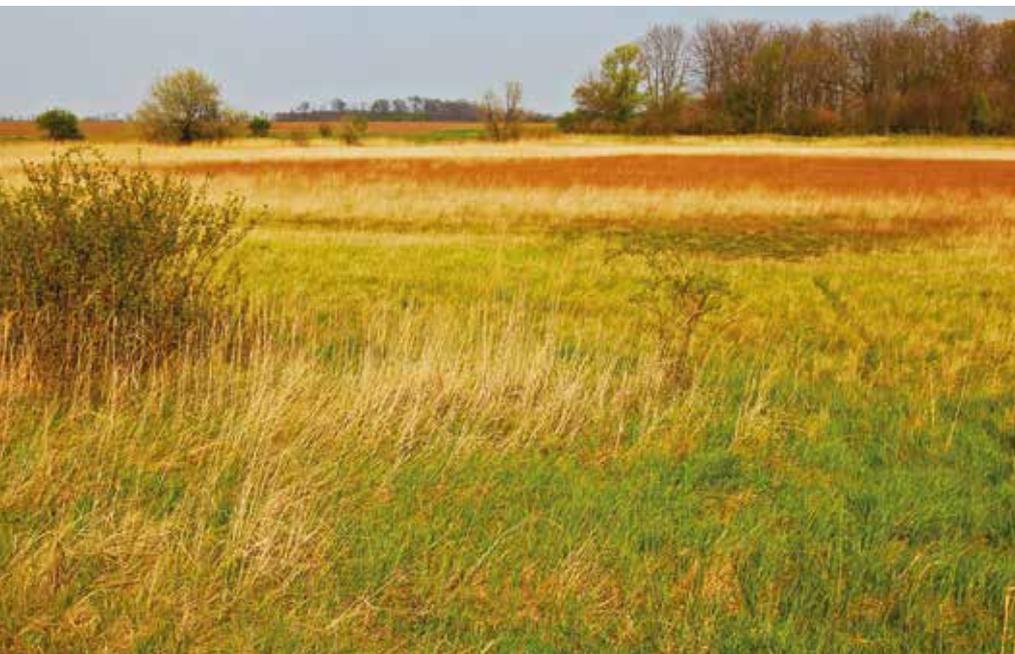
74/3: Auch im Frühling zur Zeit der Grundwasserspitze blieb die Kleine Neubruchlacke trocken (20. April 2010).

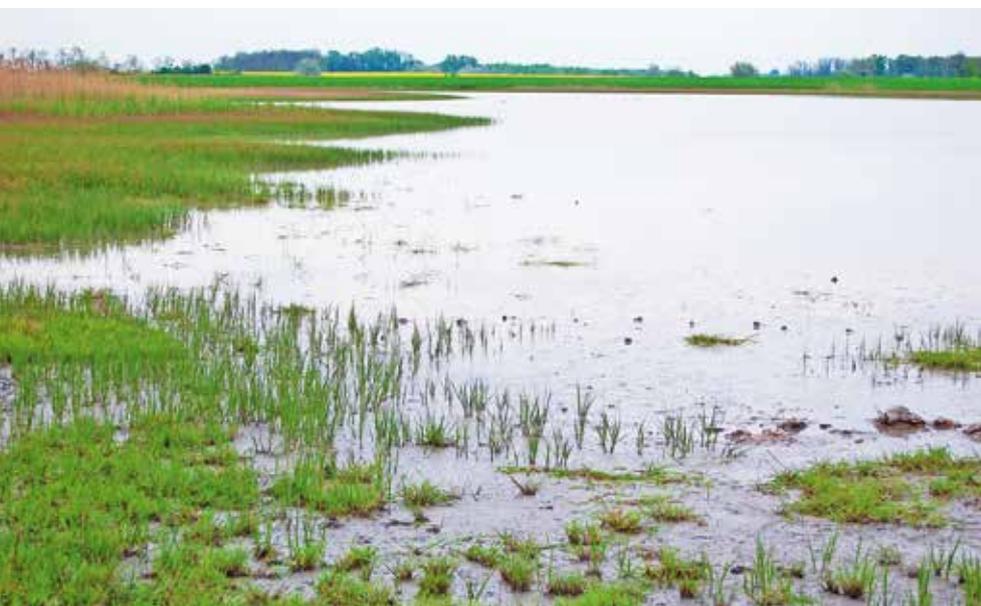
77/8: Im Randbereich entwickelt sich bereits ein Bolboschoenus-Bestand, der die Verlandung einleitet (2. Mai 2010).

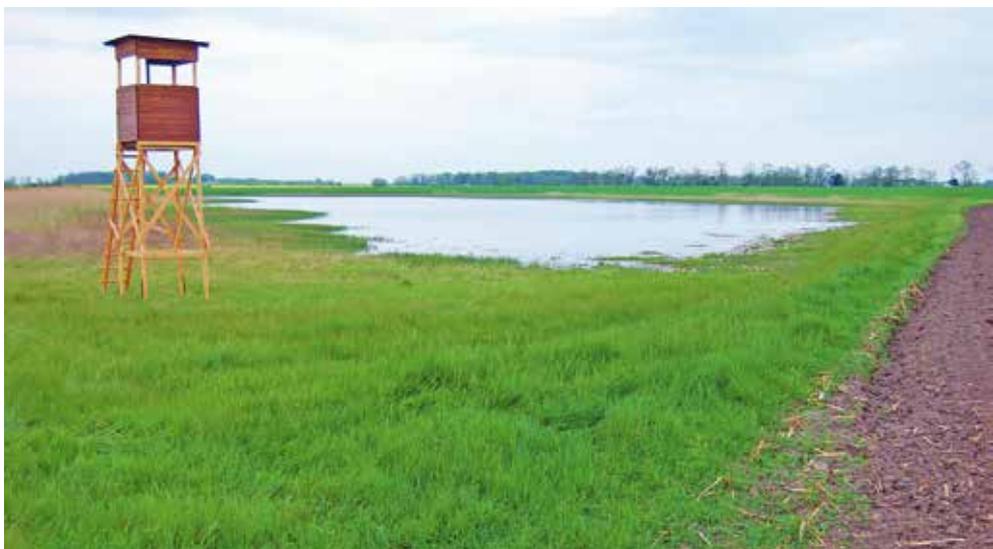
77/9: Einheitsgrün statt Lackenvielfalt im Seewinkel (2. Mai 2010).

unter die Lackensohle, in allen Jahren davor noch wesentlich tiefer. Unter diesen Umständen ist an einen kapillaren Aufwärtstransport von Salzen nicht zu denken und es erstaunt nicht, dass Lacke Nr. 77 von den Randzonen in Richtung Zentrum unter zunehmender Entsalzung leidet (vgl. Abschnitt Vegetationsökologie).

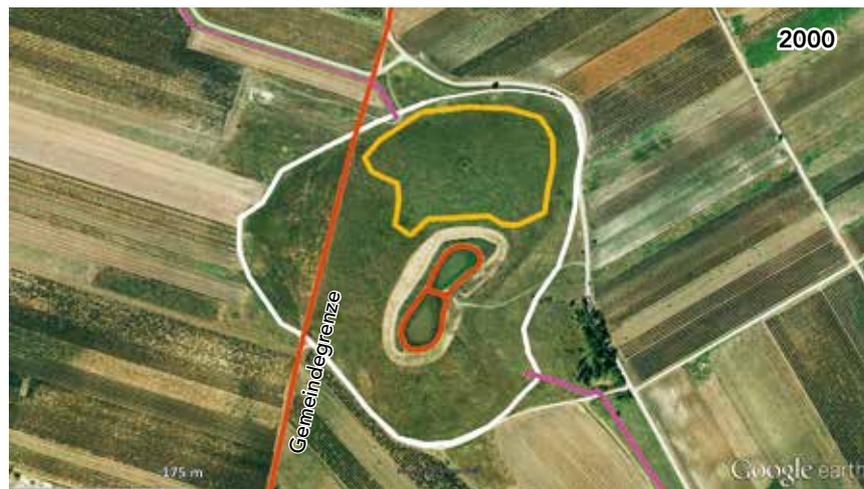
**Ehemals Weißlacke mit flachem Uferverlauf.** Im Norden, Osten und Süden wird das Becken von befestigten Wirtschaftswegen begrenzt. Von Westen dringen landwirtschaftlich genutzte Flächen (Weinbau, Schweinekoppel) immer tiefer in das Lackenbecken vor (Abb. 80/1). Über die flachen Uferverläufe kommunizierte die Hot-

Abb. 80/1: Auch im vergangenen Jahrzehnt hat die Landwirtschaft nicht vor den Salzböden der Hottergrube halt gemacht (schwarze Umrandung).

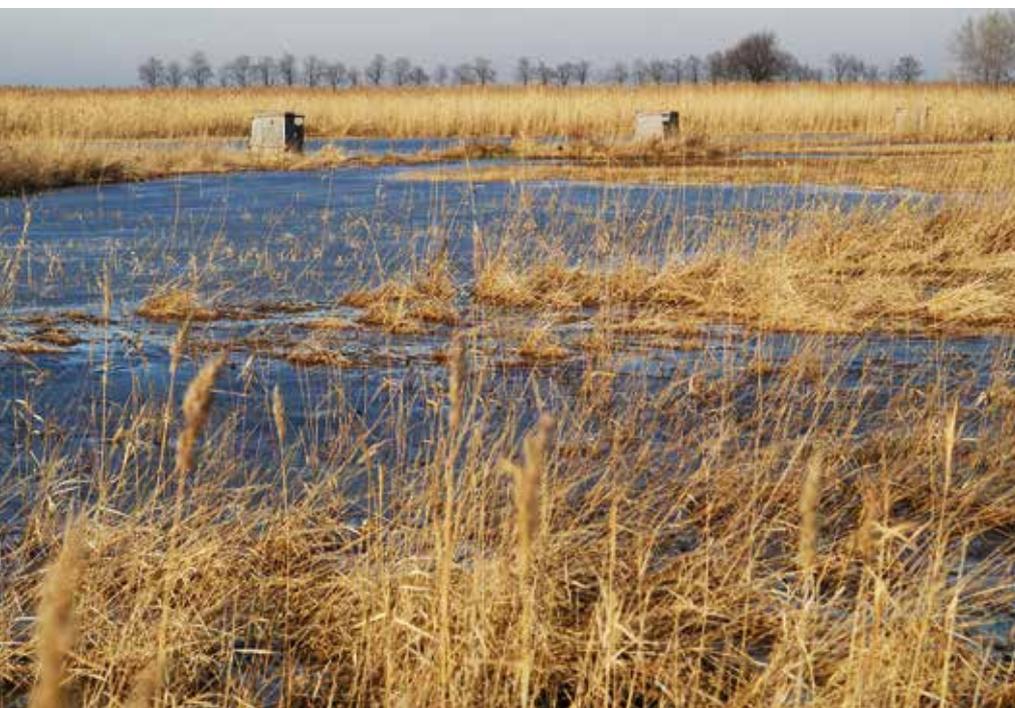
80/4: Die verschilfte Lacke wird intensiv jagdlich genutzt – davon zeugen zahlreiche Schießstände aus Schilf für die Jagd auf Enten und Gänse (6. Februar 2011).

Die Fotos vom 6. Februar 2011 (Abb. 80/4 und 7) zeigen etwa 20 cm Wassersäule über gefrorenem Boden und beweisen, dass die Niederschlagsmengen ausreichen, um die Hottergrube mit Wasser zu versorgen. Nach Auftauen des Bodens (März 2011) war das Stauwasser allerdings rasch versickert, weil die Vegetationsdecke dem Boden die Staufähigkeit genommen hatte.

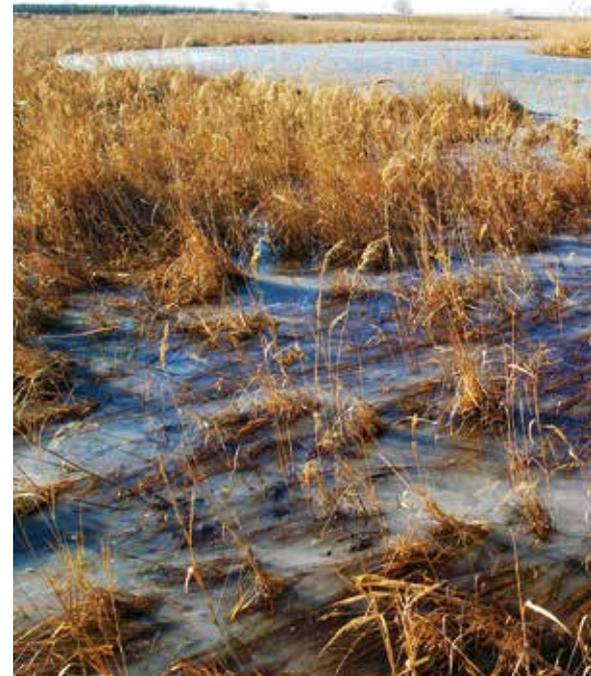
80/7: Etwa 20 cm Wassersäule über gefrorenem Boden im Februar 2011 beweisen, dass die Niederschlagsmengen ausreichen, um die Hottergrube mit Wasser zu versorgen.

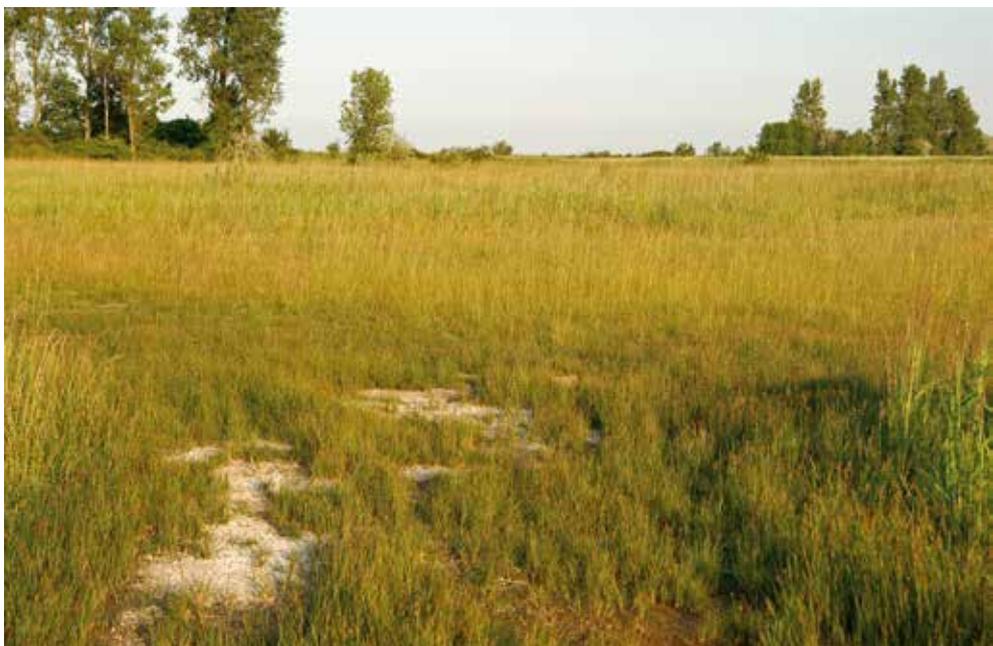
Ermutigend ist weiters, dass innerhalb des Lackenbeckens an mehreren Positionen nach wie vor Salze ausblühen (Abb. 80/8 vom 6. 2. 2011), und zwar auch an künstlich vegetationsfrei gehaltenen Stellen wie in Radspuren.

80/8: Salzausblühungen innerhalb des Lackenbeckens im Februar 2011 ermutigen zur Renaturierung – im Sediment sind genügend Salzreserven vorhanden.

- **Rodung der Gehölze** im Lackenbecken
- **Schnitt des Schilfbestandes sowie Beweidung** des Lackenbeckens und der Randzonen zur Schaffung offener Standorte

- **Ganzjähriges Anheben des Grundwasserspiegels** bei bestehender Grundwasser-Dynamik zur hinreichenden Versorgung des Lackenstauhorrizonts (salzführenden Horizonts) mit Salzen zur Förderung von Salzausblühungen:
  - **Absoluter Stopp der Dotierung** des Darscho
  - **Geregelte und schonungsvolle Nutzung von Grundwasser** für die Bewässerung landwirtschaftlicher Kulturen
  - **Verfüllen sämtlicher Schürfungen** im salzführenden Horizont (Anlockbecken, Tränke, Brunnenschacht) mit Salzton, wobei insbesondere der am Randbereich der Anlock-

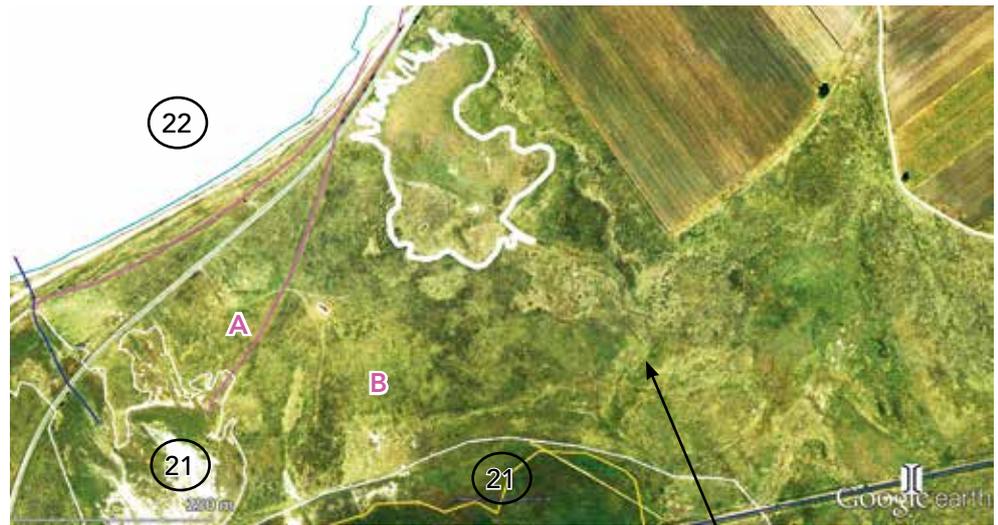
**Ehemals salzreiche periodische Weißlacke**, deren Verschilfung durch intensive Beweidung erfolgreich verhindert wird. Nach wie vor werden mehrere Flächen von häufigen und ergiebigen Salzausblühungen (sog. „Totaugen“) gänzlich vegetationsfrei gehalten. In Abb. 82/1 fallen zahlreiche gerinnartige Ausbuchtungen der Uferlinie im Grenzbereich zum Darscho auf. Vermutlich handelt es sich dabei um Quell-

Abb. 82/1: Über diesen Korridor steht die Lacke Nr. 82 bei hohem Wasserstand mit dem Xixsee in Verbindung.

Im Südosten ist die Lackenmulde, deren Sohle auf 117,7 müA liegt, über einen ca. 40 m breiten Korridor mit dem Xixsee (Nr. 21; 116,7 müA bis 117,3 müA, Abb. 82/1) verbunden. Sie hatte also einen natürlichen Abfluss zum Xixsee, der tiefsten Senke zwischen Darscho und Langer Lacke. Dieser Abfluss begrenzte die Höhe der Wassersäule von Lacke Nr. 82 auf relativ niedrigem Niveau, daher wird sie

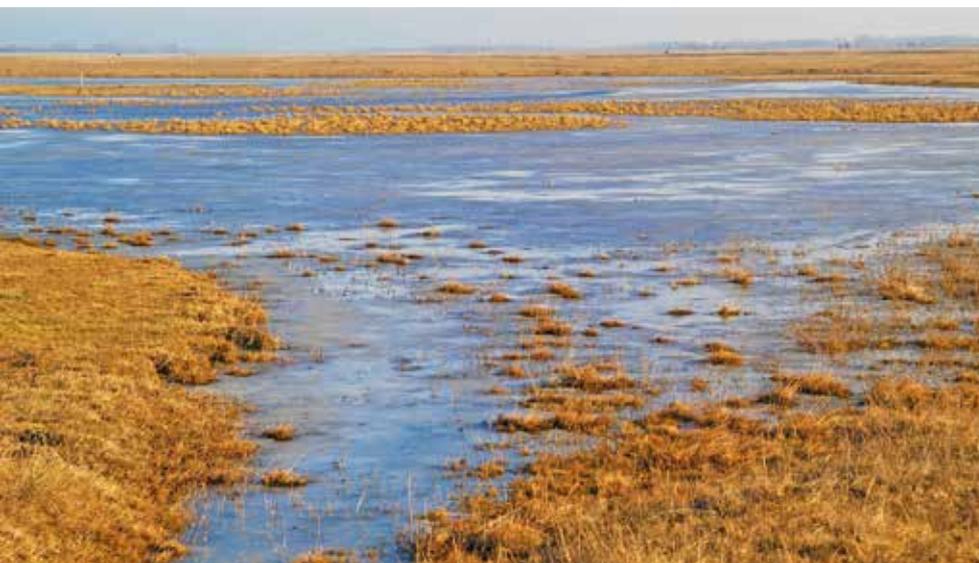
Abb. 82/2: Mehrere inselartig aus dem Wasser ragende flache Rücken strukturieren den Lackenboden (6. Februar 2011).

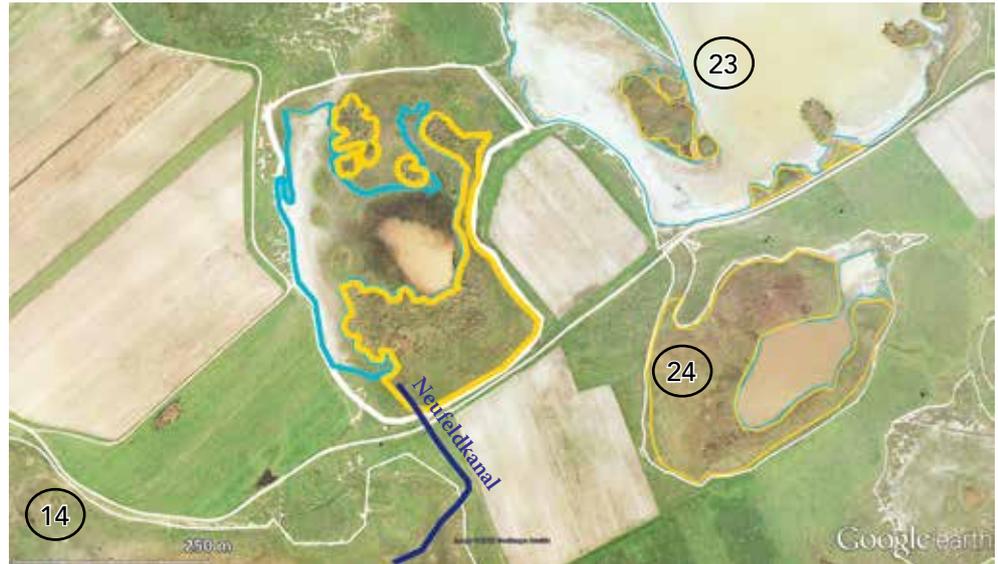
Abb. 85/1: In Folge der Wasserstandsabsenkung durch den Neufeldkanal wurde die Lacke von der Westlichen Wörthenlacke (Nr. 23) abgetrennt.

In jenen Jahren, in denen die Frühlingsgrundwasserspitze die Lackensohle übersteigt, dringt infolge der überaus guten Durchlässigkeit des Lackenbodens Grundwasser in das Becken ein, das allerdings rasch durch den Neufeldkanal (Abb. 85/1 und 5) in die Lange Lacke abgezogen wird. Die Restwassersäule verdunstet bis Juni. Richtiges Lackenwasser kann sich unter diesen Umständen nicht mehr entwickeln. In den langen Phasen des Trockenliegens

- **Sofortige und kompromisslose Verfüllung des Neufeldkanals**
- **Schilfbewirtschaftung** mit anschließender intensiver Beweidung. Sehr effizient sind Mangalitzta-Schweine, die auch in den Wintermonaten im Freien belassen werden können. In den kurzen Phasen tiefen Frosts kann der nahe Stall der Fleckviehherde ohne besonderen Aufwand adaptiert werden.
- **Maßnahmen zur allgemeinen Grundwassersanierung:** siehe Westliche Wörthenlacke (Nr. 23), Östliche Wörthenlacke (Nr. 49), Lange Lacke (Nr. 14), Sechsmahdlacke (Nr. 31) und Huldenlacke (Nr. 3).

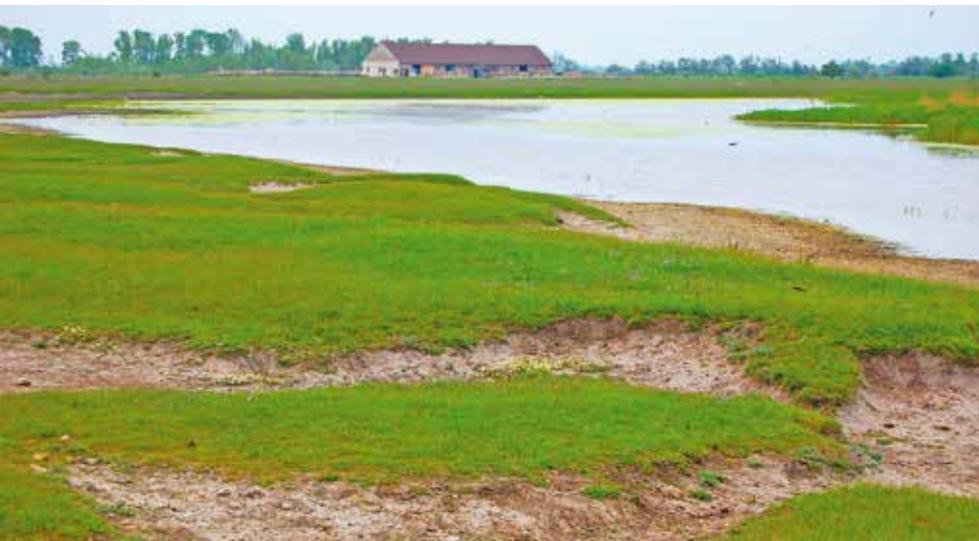
85/8: Vegetationslose Strukturen sind die Folge des häufigen Viehtritts durch Weidetiere – im Hintergrund das Stallgebäude der Fleckviehherde des Nationalparks (4. Mai 2010).

sehr niedrigem Niveau (Abb. 85/8). Aufgrund der hohen Konnektivität des Lackenbeckens mit dem Grundwasserkörper beeinträchtigt dieser Wasserabzug auch die Wasserführung der Westlichen Wörthenlacke (Nr. 23).

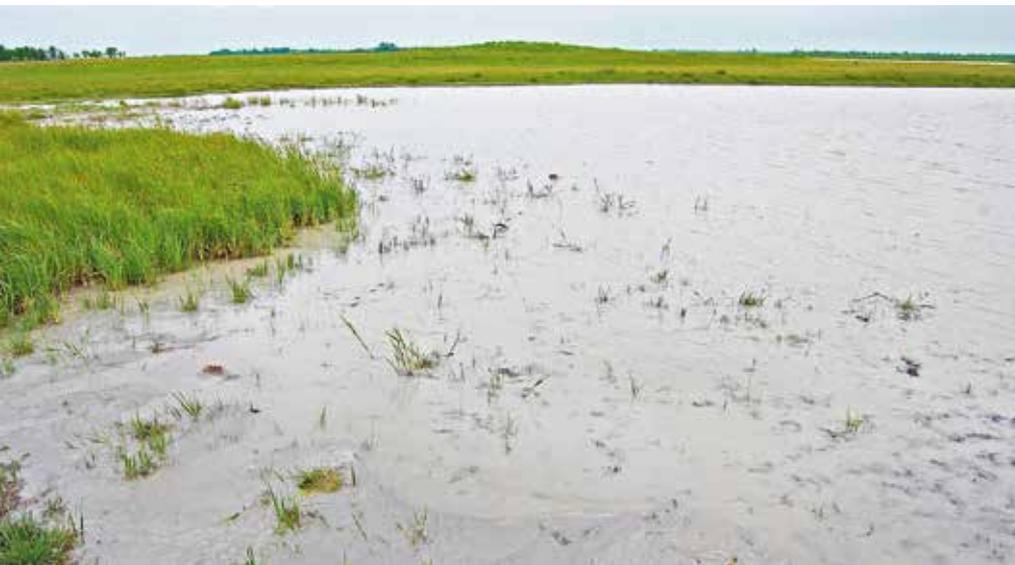
Die Erhöhung im Hintergrund von Abb. 89/2 ist der namensgebende vorgeschichtliche Fürstengrabhügel. Dieser wurde offenbar sehr bewusst in den geschützten Bereich zwischen Wörthenlacke sowie Oberer und Mittlerer Fürstenlacke gesetzt. Wir können daher davon ausgehen, dass sich an der eigenständigen Lage von Oberer und Mittlerer Fürstenlacke seit mindestens 3.000 Jahren nichts geändert hat.

89/2: Die Nördliche Fürstenlacke ist eine Weißwasserlacke in sehr gutem Zustand – im Hintergrund der urgeschichtliche Grabhügel (11. Mai 2010).

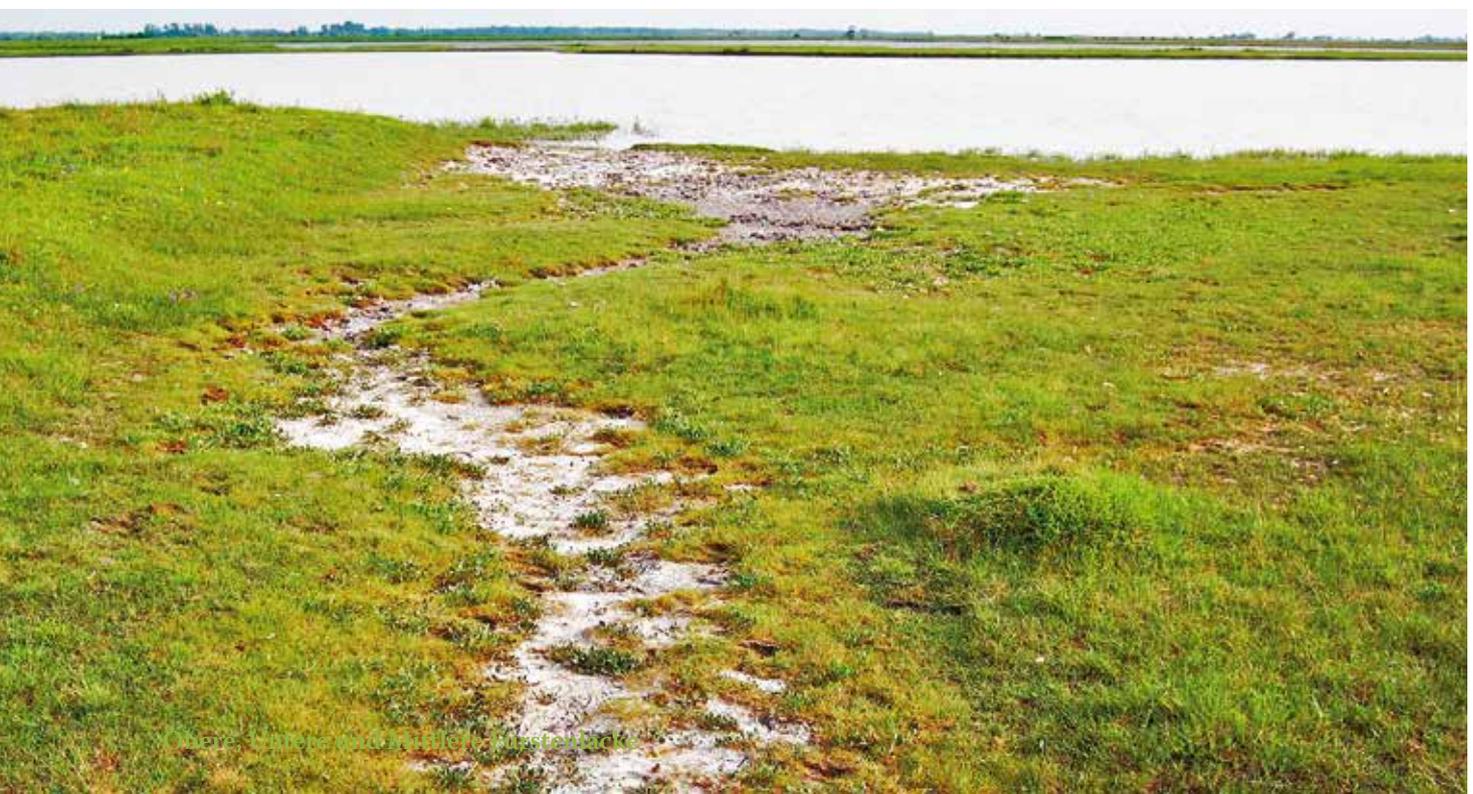
89/6: Auch die mittlere Fürstenlacke ist eine Weißlacke in ausgezeichnetem Zustand (11. Mai 2010).

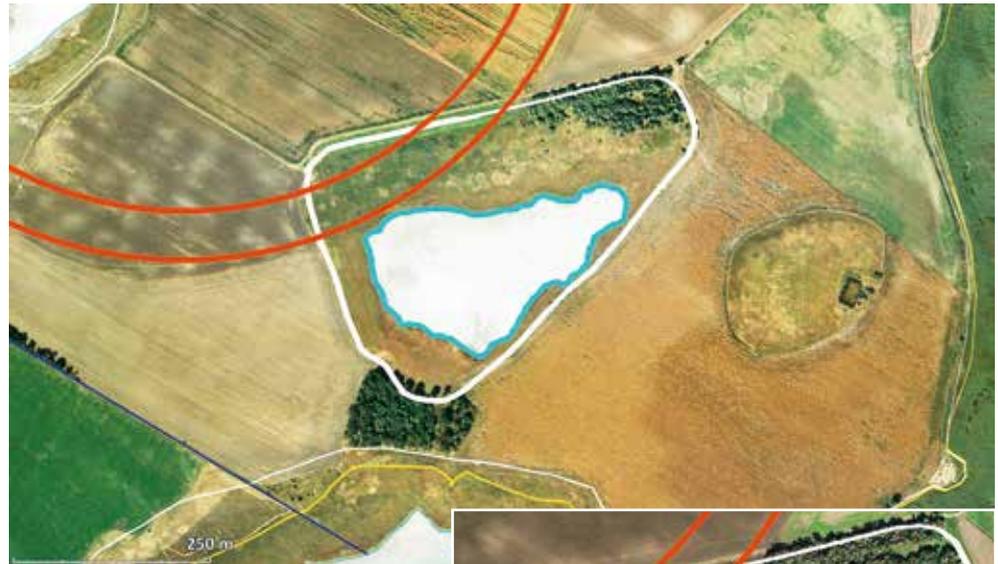
90/1: Oben – der hellblaue Rand markiert die Grenze zwischen Wasserfläche und Vegetation im Jahr 2000. Unten – 2010 ist die Vegetation bereits über den hellblau Rand in die freie Wasserfläche vorgedrungen.

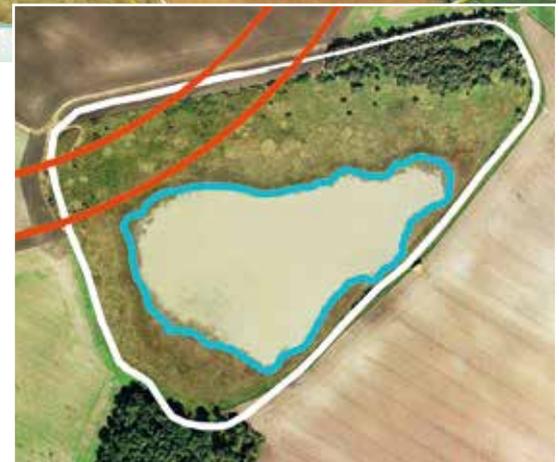
Der Vergleich der Satellitenbilder in Abb. 90/1 macht das weitere Vordringen der *Bolboschoenus*front (Knollenbinse) in die freie Wasserfläche von 2000 bis 2010 deutlich sichtbar.

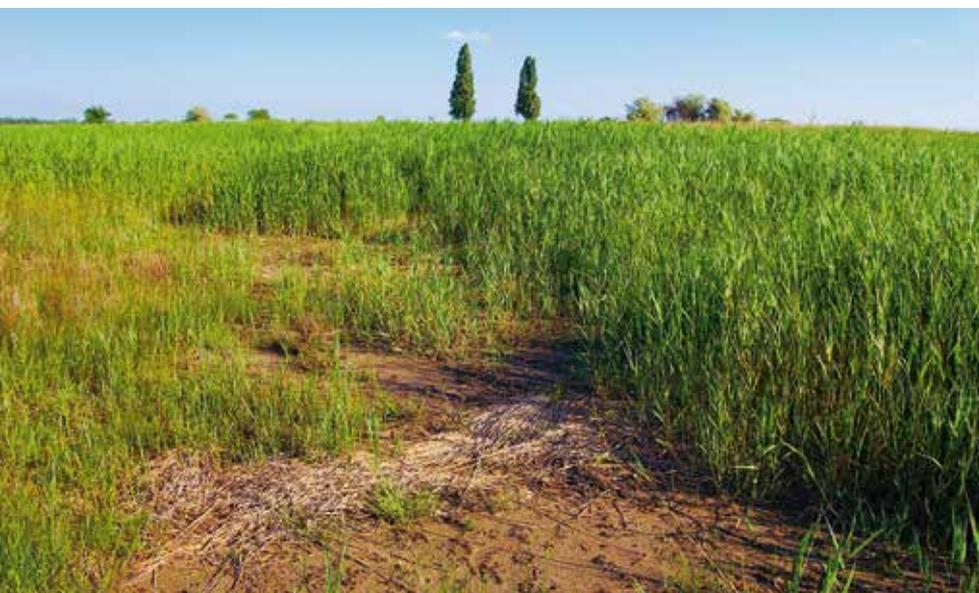
232/2: Nach Einstellung der Mahd setzte die rasante Verschilfung des Lackenbeckens ein (5. Juni 2010).

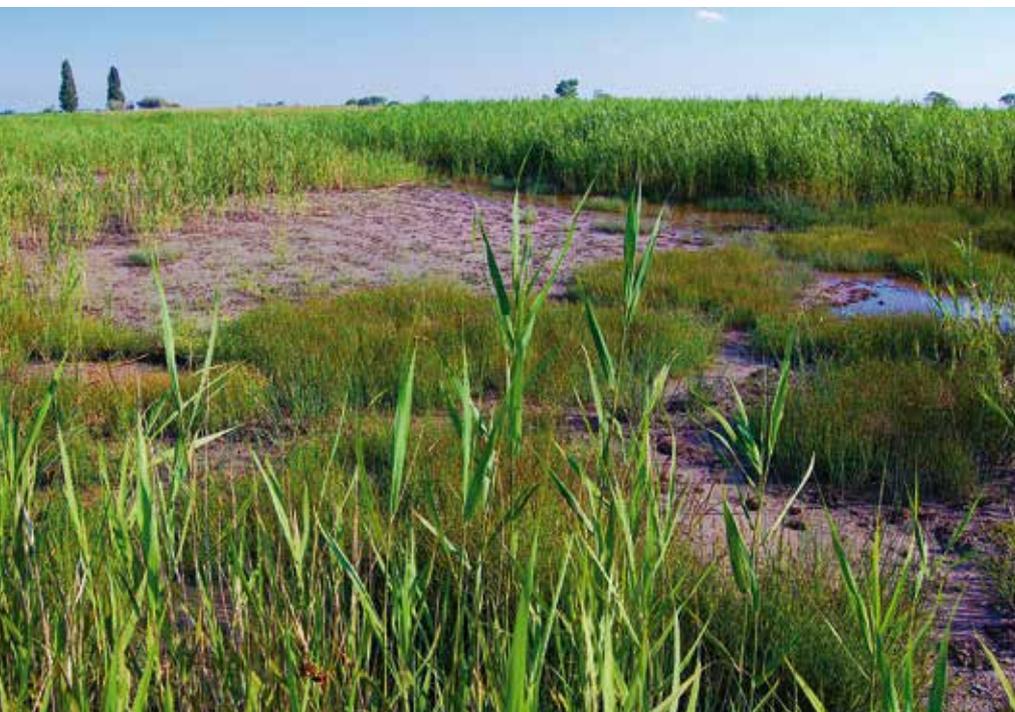
232/4: Zur Wiederherstellung der ehemaligen Weißlacke ist die intensive Beweidung des Lackenbeckens unumgänglich (5. Juni 2010).

vor dem Rückstau des Zweierkanals. Nachdem an der Tegeluferlacke wie am Mittersee (Nr. 233) der Schritt zur Sanierung der hydrologischen Voraussetzungen gesetzt wurde, ist die gesamte Lackenmulde zu mähen und rasch ein langfristiges Weideprogramm aufzustellen, welches die Vegetationsdecke in der Lackenmulde bis zum Sohlenniveau 115,9 müA (siehe Abb. 232.6) zur Gänze und dauerhaft beseitigt. Ohne nachfolgende Beweidung beschleunigen die Staumaßnahmen die Entwicklung zum Niedermoor und damit die Degradation der Tegeluferlacke: Die durch den Rückstau erzielte Wasserführung verhinderte die Fortsetzung der bisherigen Mahd, sodass die Verschilfung seit 2008 nahezu die gesamte Lackenmulde in einem beängstigenden Tempo erfassen konnte.

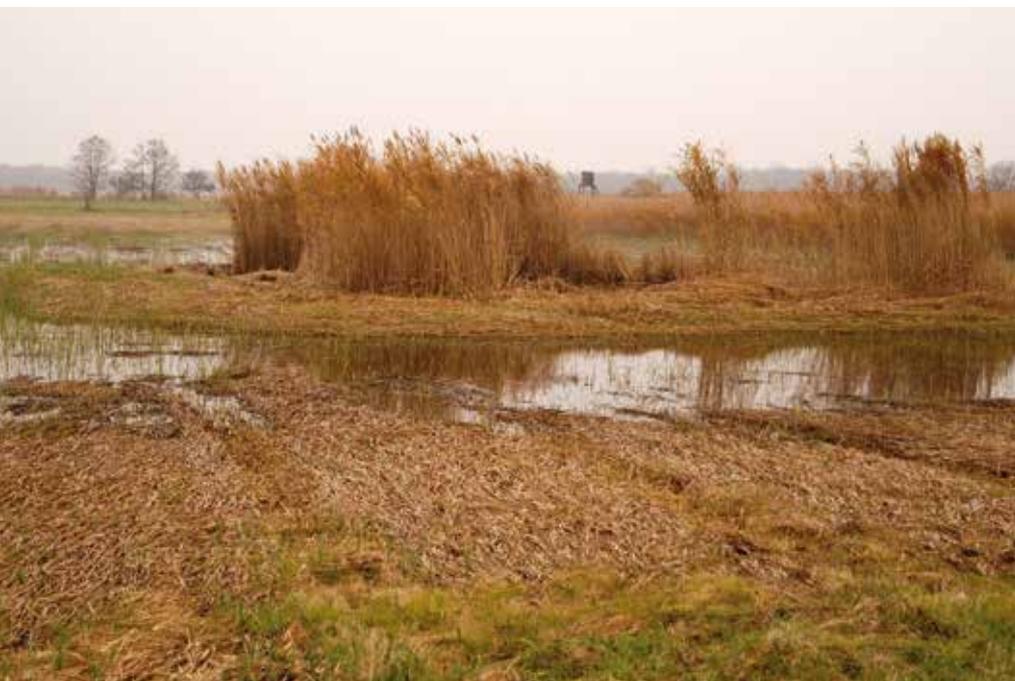
233/2: Ohne Beweidung führt das Anheben des Grundwassers unweigerlich zur Entwicklung eines Niedermoores (3. Nov. 2010).

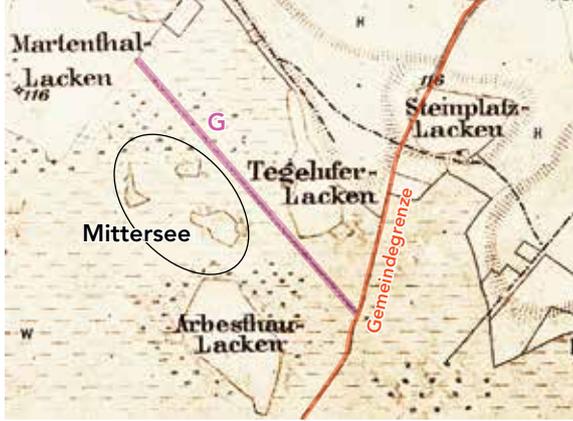
233/3: Der Vorgänger (G) des heutigen Zweierkanals in der Franzisco-Josephinischen Landesaufnahme von 1872.

det sich doch bereits in der Franzisco-Josephinischen Landesaufnahme von 1872 (Abb. 233/3) an exakt der Stelle des heutigen **Zweierkanals** ein Graben, der das Gebiet zwischen Tegelufelacke (Nr. 232) und Mittersee nach Westen in die Senke der Martentau (Nr. 20) entwässert. Die Manipulationen am Wasserhaushalt des Lackensystems Martentau, Mittersee und Tegelufelacke blicken also auf eine sehr lange Geschichte zurück. Nicht weniger als vier weitere Phasen wasserbaulicher Eingriffe sollten noch folgen:

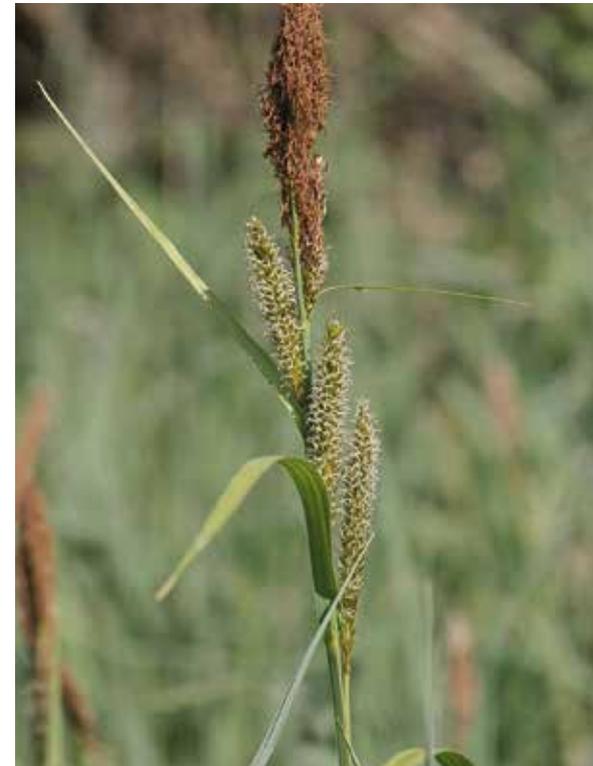
233/4: Im Bereich von tiefer gelegenen Senken treten Großseggenbestände mit der Ufer-Segge (*Carex riparia*) als dominanter Art auf.

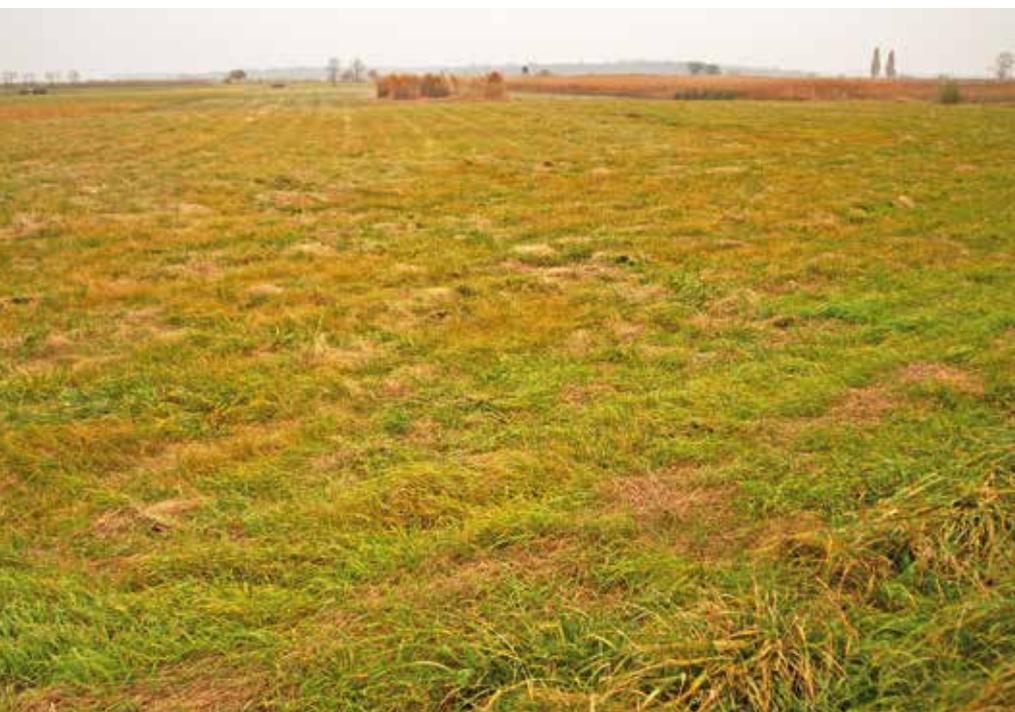
233/7: Der Niveaunterschied zwischen Lackenrand und Senke beträgt nur 40 cm und ist mit freiem Auge kaum wahrnehmbar (3. November 2010).

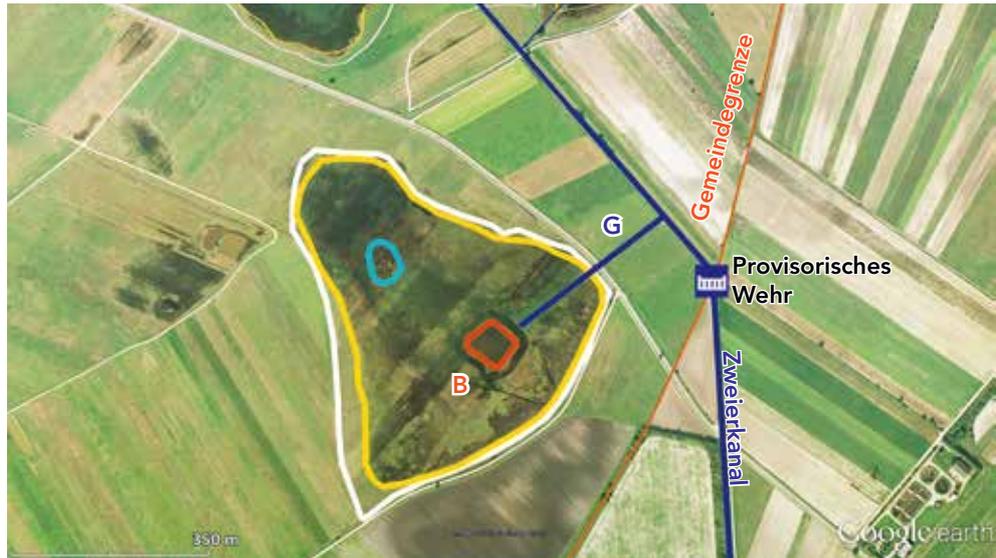
Im Ostteil befindet sich ein Baggerbecken, zweifelsfrei ein Anlockbecken zum Zwecke der Jagd auf durchziehende Wasservögel (Abb. 235/1, rot umrandet). Im Nordwestteil ist der Schilfbestand auf einer geringen Fläche von ca. 0,3 ha etwas aufgelockert.

der Senke der Östlichen Arbesthaulacke in den nahen Zweierkanal und limitiert damit den Wasserstand auf sehr niedrigem Niveau. (Abb. 235/1 G).

- **Vollständige Deaktivierung** – innerhalb der Lackensenke Verfüllen mit Salztou, ev. unter Zusatz von Soda und Glaubersalz – von Graben **G** (Abb. 235/1), der das Wasser der Östlichen Arbesthaulacke direkt in den Zweierkanal abführt.
- **Verfüllen des Baggerbeckens** im Ostteil des Lackenbeckens mit Salztou, ev. unter Zusatz von Soda und Glaubersalz sowie Nivellierung der Umwallung des Baggerbeckens.
- **Winterlicher Schilfschnitt** sowie darauffolgende intensive Beweidung im Randbereich (ev. Wasserbüffel) zur Eindämmung des Schilfwachstums und Schaffung vegetationsfreier Randzonen zur Ermöglichung von Salzausblühungen (diese dotieren die Lacke mit Salzen und halten den Randbereich vegetationsfrei.)

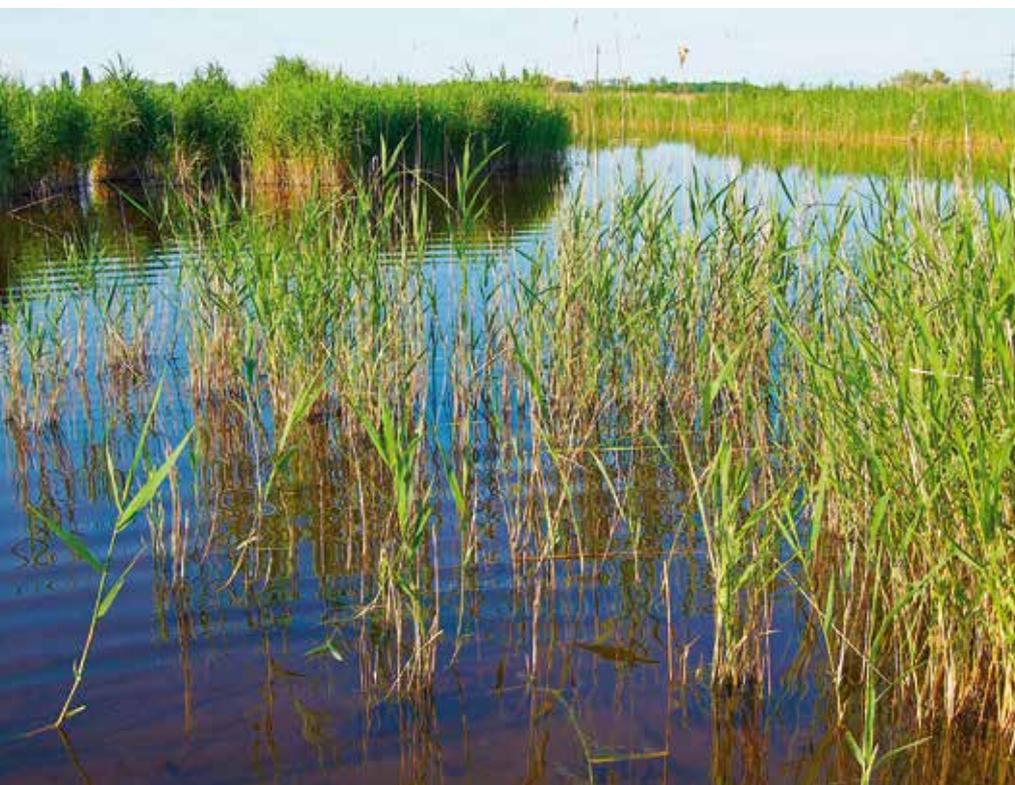
235/2: Nur im Zentrum der Lacke findet sich noch eine kleine Wasserfläche – leider ausgebagert (Aufn. 5. Juni 2010).
