# Die Salzlacken des Seewinkels

**Zitierung:** Krachler R, Korner I, Dvorak M, Milazowszky N, Rabitsch W, Werba F, Zulka P & Kirschner A (2012) Die Salzlacken des Seewinkels: Erhebung des aktuellen ökologischen Zustandes sowie Entwicklung individueller Lackenerhaltungskonzepte für die Salzlacken des Seewinkels (2008 – 2011). Krachler R, Kirschner A & Korner I (Redaktion). Verlag & Hrsg. Österreichischer Naturschutzbund, Eisenstadt, Österreich; ISBN 978-3-902632-23-4

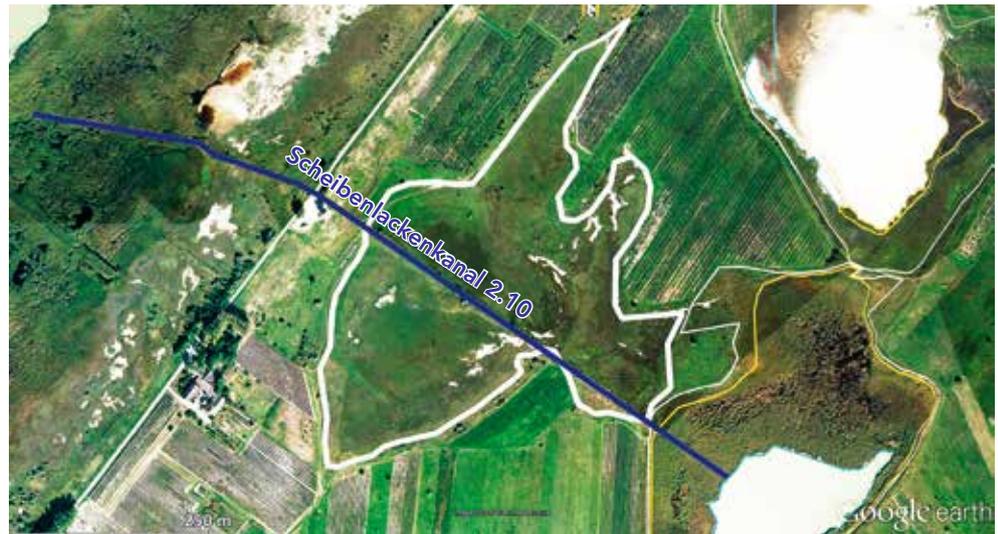
263/1: Der Scheibenlackenkanal setzte am Beginn der 1950er Jahre der Scheibenlacke ein jähes Ende.

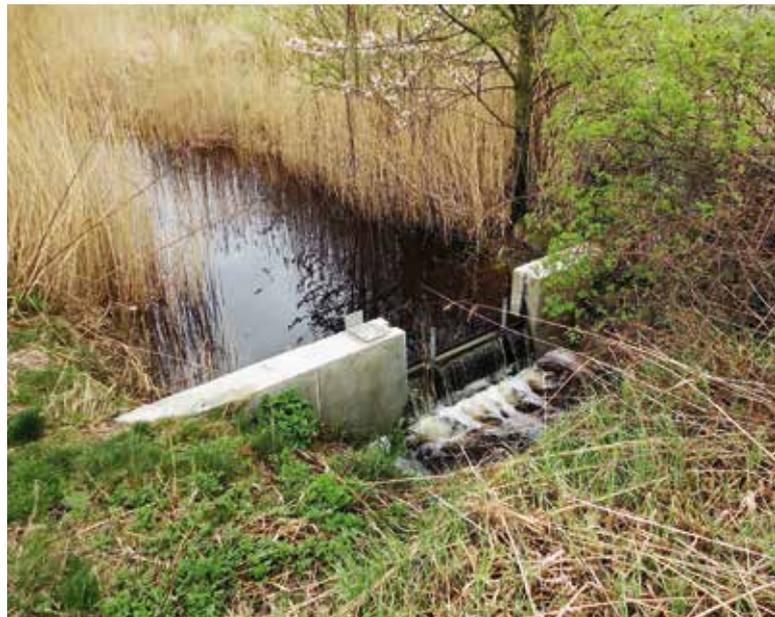
Nahe der Aussichtsplattform befindet sich ein betoniertes Wehr, das mittels Holzbrettern für einen Rückstau verwendet werden könnte. Allerdings sind nicht alle Bretter eingesetzt, sodass Mitte Juni 2011 nach wie vor Wasser abfloss – ca. 3 Litern pro Sekunde (Abb. 263/5).

263/5: Halbherziger Rückstau des Scheibenlackenkanals – zur Sanierung der Lacke ist dieser Kanal komplett zu verfüllen! (6. März 2010)

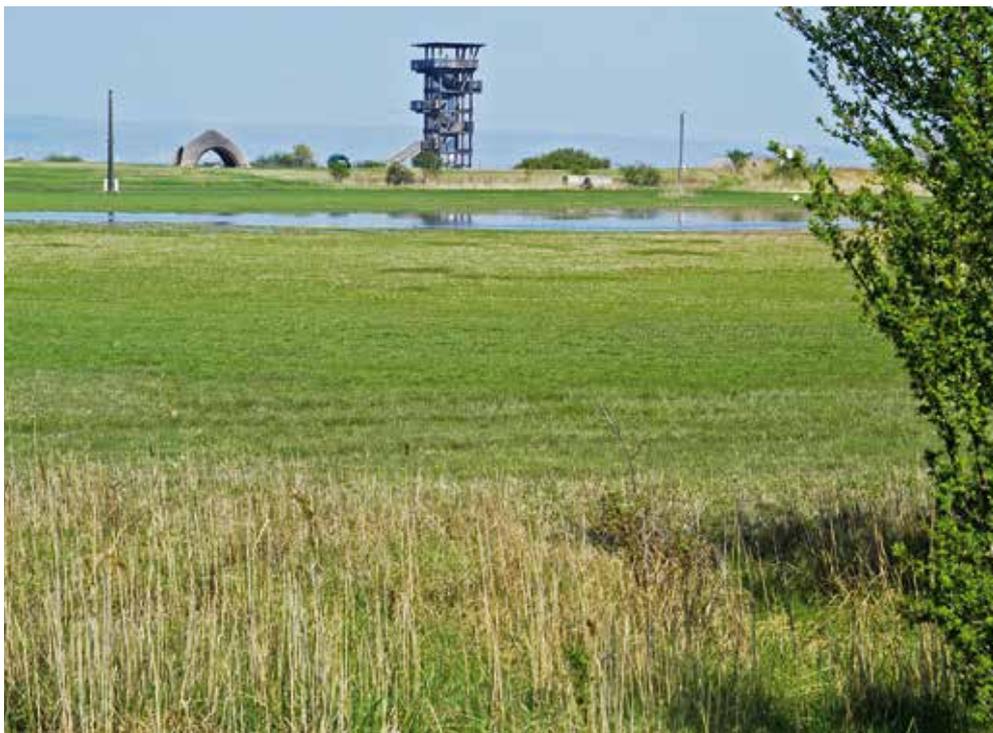
Abb. 263/7: Die Scheibenlacke ist zurzeit nur mehr eine überstaute Mähwiese, so dass der Besucher des Aussichtsturmes in der Regel gar nicht bemerken wird, dass sich unmittelbar zu seinen Füßen das Becken einer ehemaligen salzigen Weißlacke ähnlich der Oberen Hölllacke erstreckt.

- **Entfernen sämtlicher Gehölze** aus dem Lackenbecken
- **Verfüllen des Untere Hölllacken-Scheibenlackenkanals** in seinem gesamten Verlauf, wobei das zu beiden Seiten aufgedämmte Aushubmaterial eventuell unter Beigabe von Soda und Glaubersalz zu verwenden ist. Nach der Renaturierung darf der Graben innerhalb des Lackenbeckens weder als flache Mulde (infolge Nachsackens der Verfüllung) noch als dammartige Erhöhung in Erscheinung treten.
- **Beweidung zum Entfernen der Vegetationsdecke**

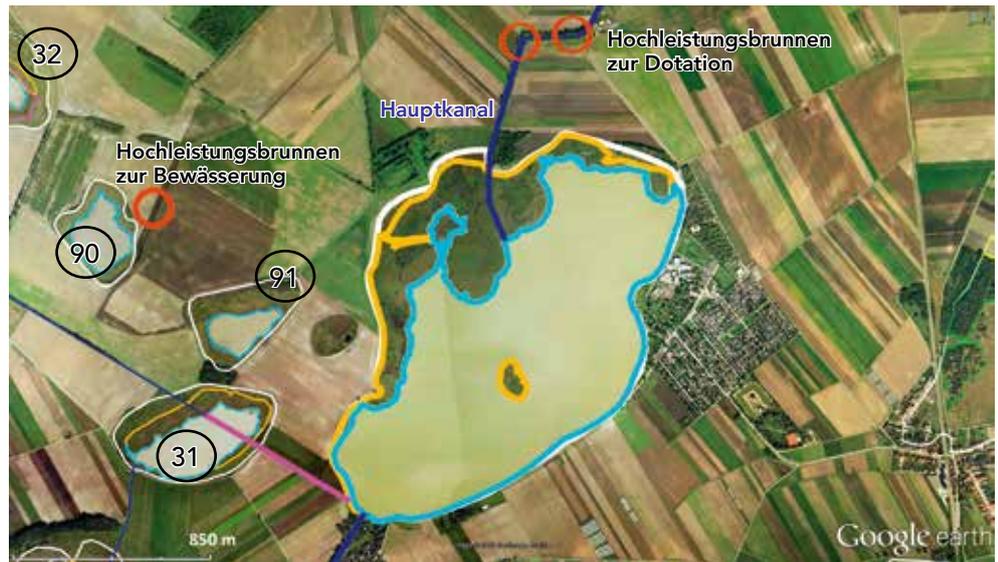
Einen massiven Eingriff in den Wasser- und Salzhushalt bedeutete in den 1950er Jahren die Errichtung des **Hauptkanals** (Abb. 270/1), der in Frauenkirchen seinen Anfang nimmt

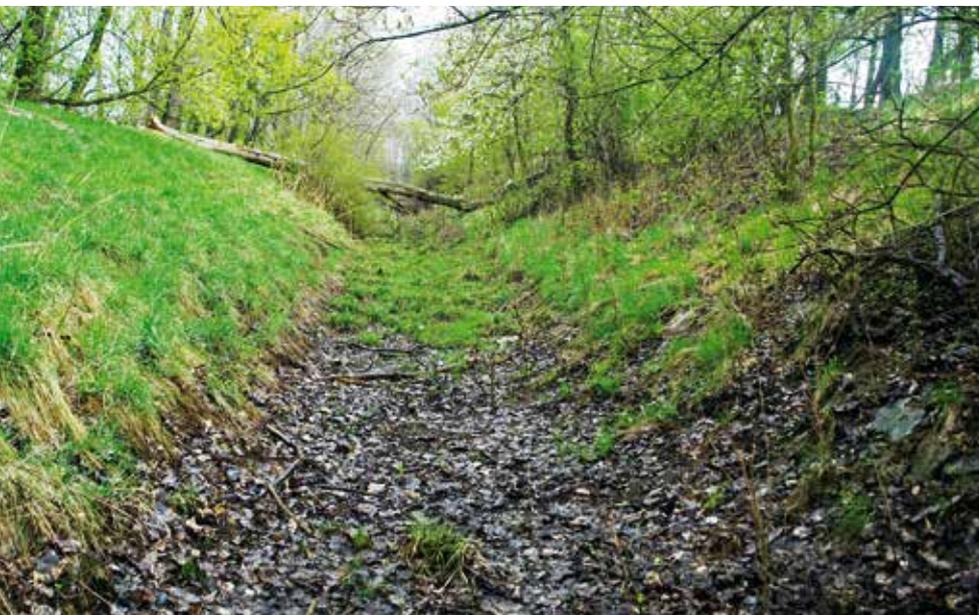
270/2: Der in den 1950er Jahren errichtete Hauptkanal erreicht abschnittsweise erstaunliche Dimensionen.
