# Schottergruben und Steinbrüche als Hotspots der Biodiversität im Burgenland – Ökozellen in der Kulturlandschaft

ENDBERICHT

Teil III

Management

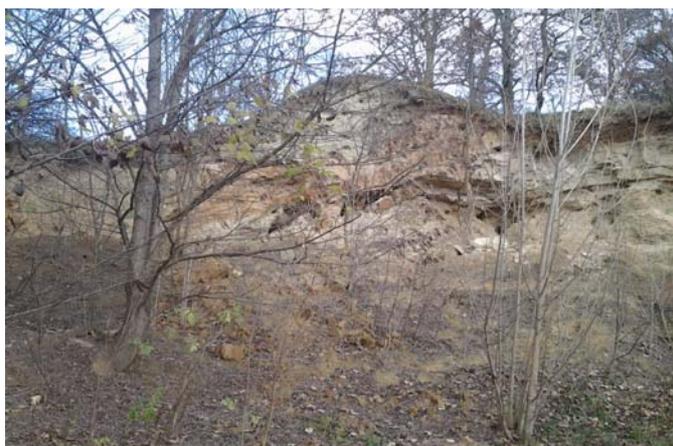
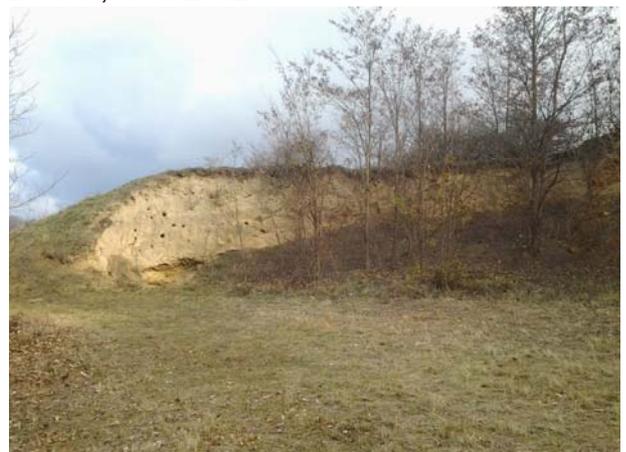
Abb. 1 und 2: Standort ND\_NEU\_05 vor Beginn der Arbeiten; Nov. 2012

Die Managementarbeiten umfassten das Entfernen der standortfremden Vegetation (Gehölze und Bereiche mit Reitgrasflur), das Beseitigung des abgerutschten Materials am Böschungsfuß, das Wiederherstellen der Steilwand und die Wiederherstellung von Rohbodenflächen im Bereich vor der Steilwand.

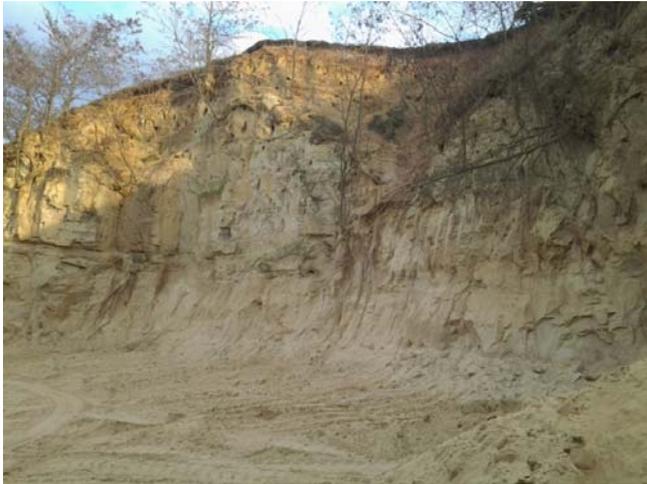
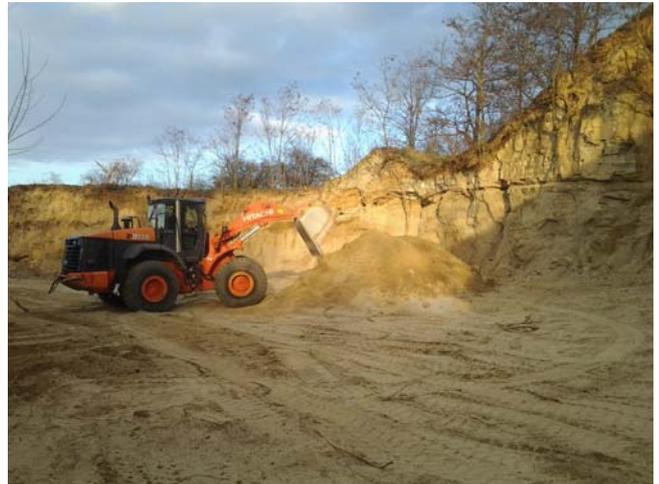
Abb. 3 und 4: StandortND\_NEU\_05 kurz vor der Fertigstellung; Nov. 2012

Am Schluss der Abrieten wurde ca. 30- 50cm hoch sandiges Material aus dem unteren Bereich des abgerutschten Materials am Böschungsfuß aufgebracht und planiert.

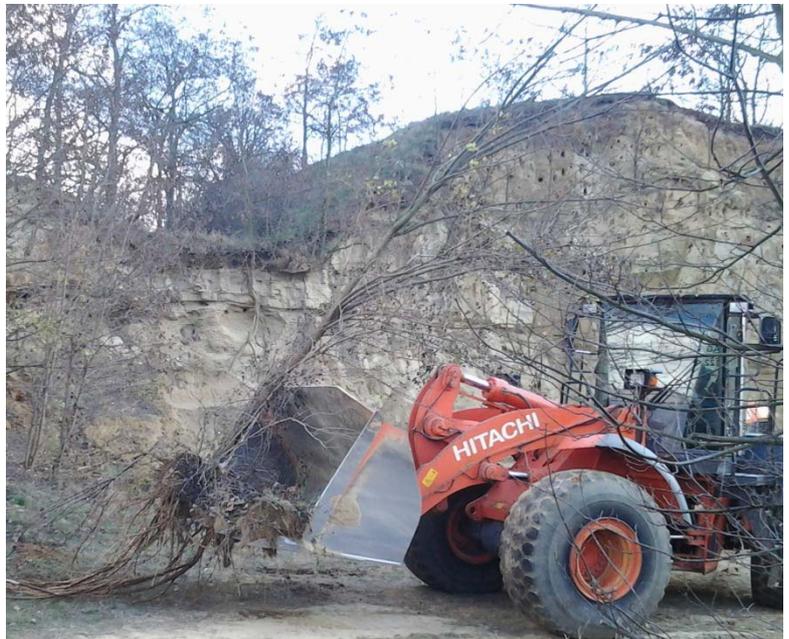
Abb. 5: Entfernung der Gehölze

Rodung der Gehölze (Robinien, Pappeln ) am Grubenboden, am abgerutschten Material des Böschungsfußes sowie direkt an und in der Wand.

Mittlere und größere Bäume wurden mit dem Bagger ausgegraben und beiseite gelegt, kleinere Bäume und Sträucher, direkt in oder nah an der Wand stockend, wurden von Hand geschnitten bzw. gerodet.

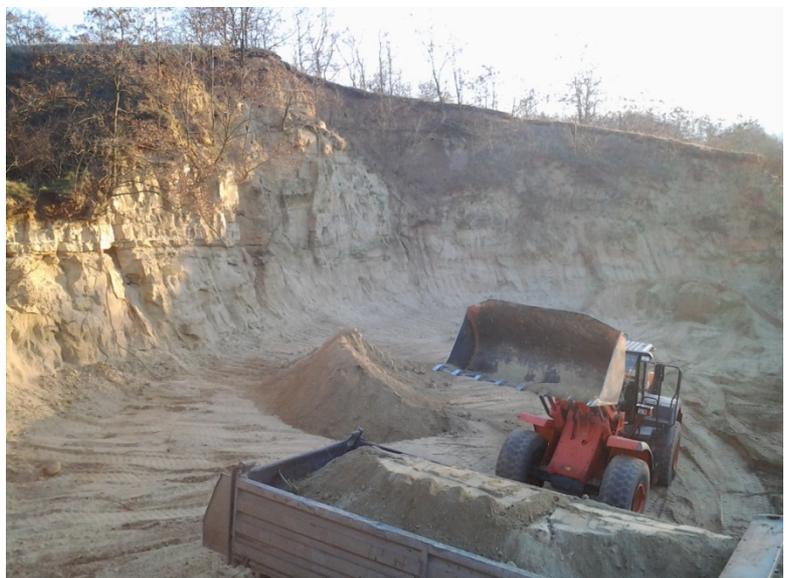
Abb. 6: Abtransport abgerutschten Materials

Der Böschungsfuß, das abgerutschte sandige Material tlw., schon mit dünner Humusschicht bedeckt und verwachsen, wurden entfernt und mit zwei vierachsigen LKWs abtransportiert. Das darunterliegende sandige autochthone Material wurde abgetragen und entfernt bzw. für die spätere Verwendung tlw. zwischengelagert.

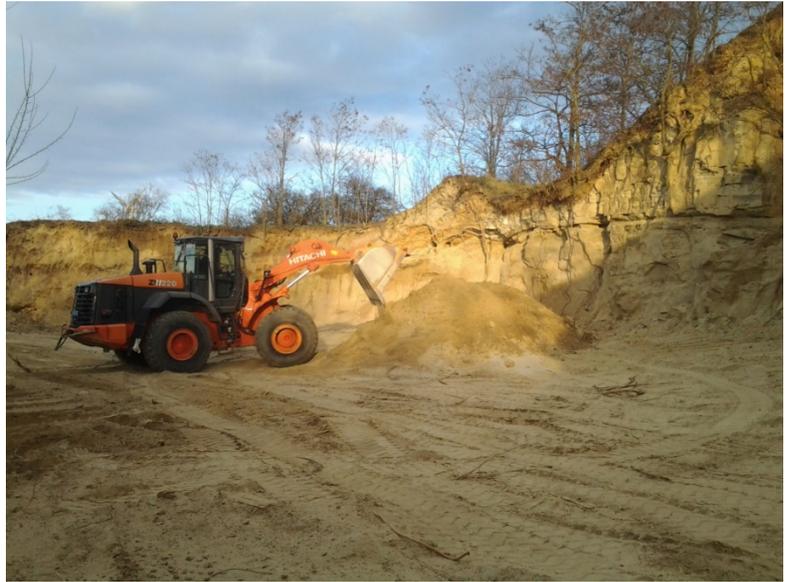
Abb. 7: Aufbringung und planieren von sandigem Material

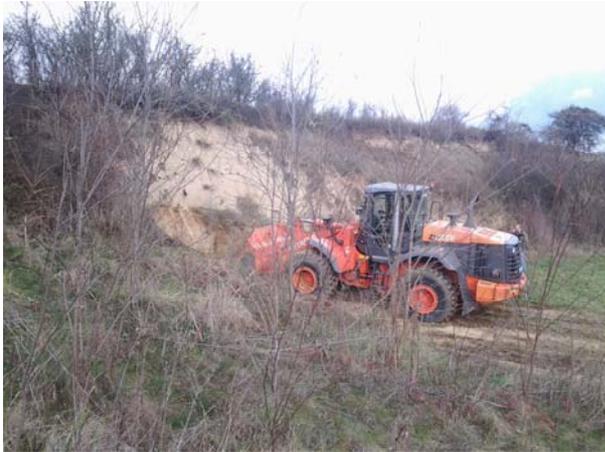
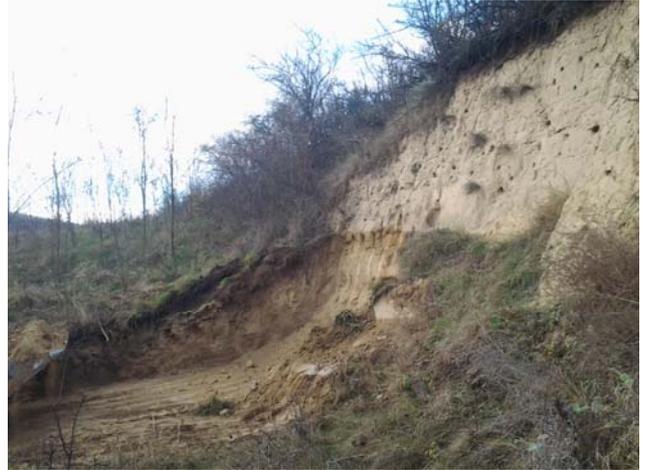
Abb.8 und 9: Beginn der Arbeiten; Nov 2012

Die Managementarbeiten umfassten die Rodung bzw. Entfernung der aufkommenden standortfremden Vegetation (Gebüsche, Bäume, Ackerwildkrautflur), Wiederherstellen der zwei Steilwände.

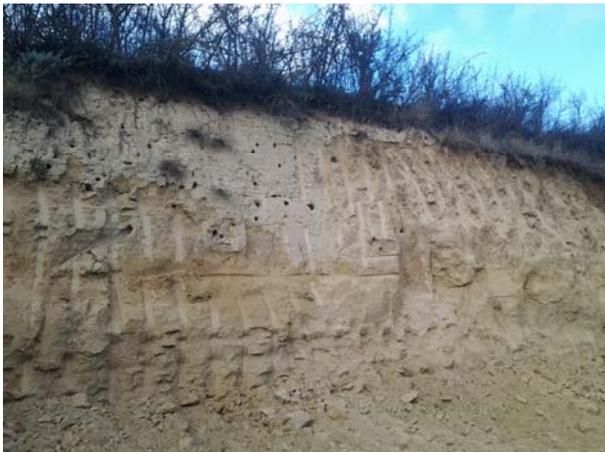
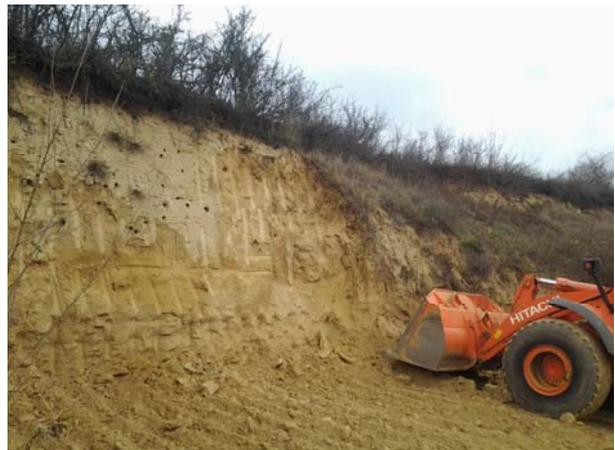
Abb.10 und 11: Standort ND\_NEU\_08kurz vor der Fertigstellung; Nov. 2012

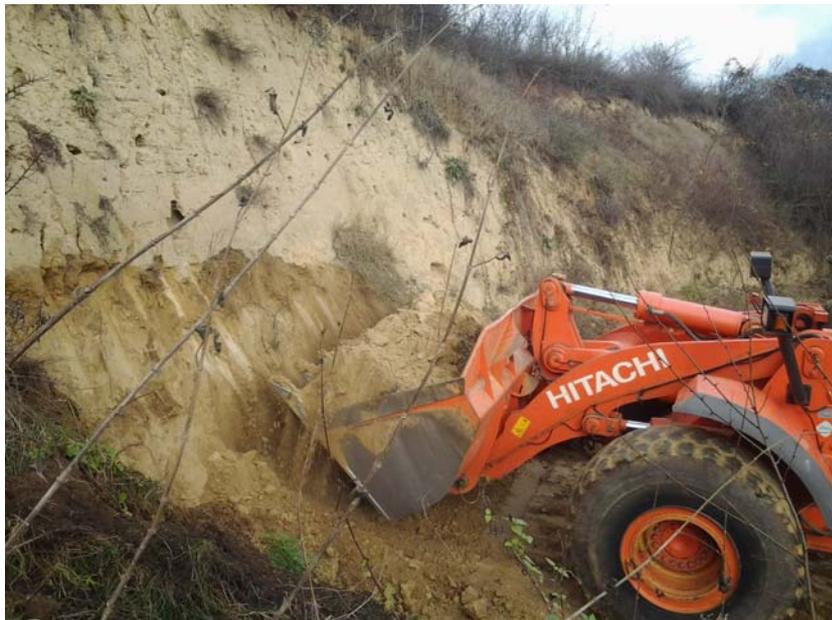
Abb. 12: Entfernung des abgerutschten Materials am Böschungsfuss Nov. 2012

Entfernung des abgerutschten Materials um die Steilwand für Vögel (Bienenfresser u.a. Steilwandbrüter) und Insekten wieder herzustellen.

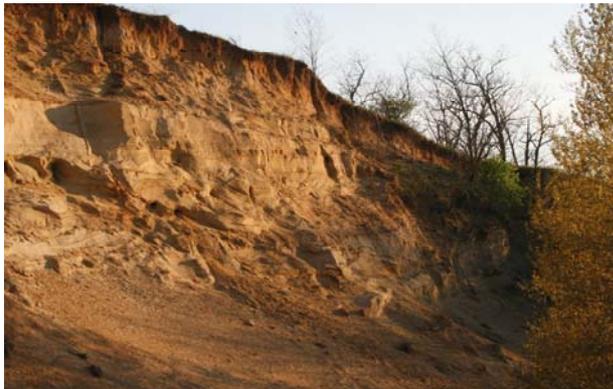
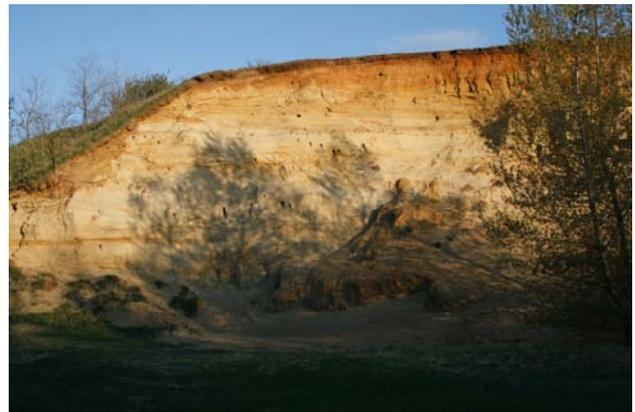
Abb.13 und 14: Standort ND\_WEI\_01 vor Beginn der Arbeiten; Mai. 2012

Ehemalige stillgelegte Sandentnahmestelle am Ungerberg zwischen den Gemeinden Gols und Weiden. Die Managementarbeiten umfassten das Entfernen der standortfremden Vegetation (Gehölze und Reitgrasflur), das Beseitigung des abgerutschten Materials am Böschungsfuß, das Wiederherstellen der Steilwand und die Wiederherstellung von Rohbodenflächen im Bereich vor der Steilwand.

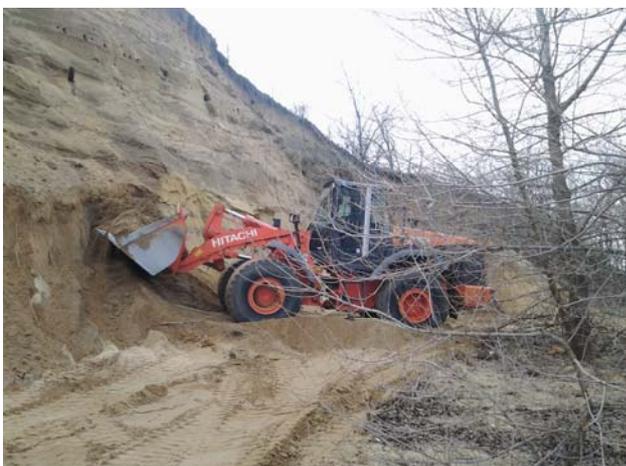
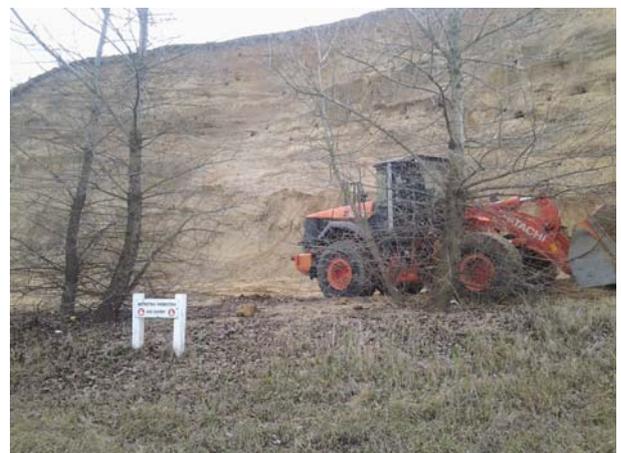
Abb.15 und 16: Standort ND\_WEI\_01 links: Humusabtrag, rechts: Entfernung des Böschungsfußes

Im gesamten Bereich vor der Steilwand wurde die grasige Vegetation incl. Wurzeln 30-50 cm sorgfältig abgetragen. Das Material wurde entsorgt.

Der Böschungsfuß, das abgerutschte sandige Material tlw., schon mit dünner Humusschicht bedeckt und verwachsen, wurden entfernt und mit zwei vierachsigen LKWs abtransportiert. Das darunter liegende sandige autochthone Material wurde abgetragen und entfernt bzw. für die spätere Verwendung tlw. zwischengelagert. Auf besonderen Wunsch des Pächters wurde ein großer Sandhügel für spätere Entnahme, vor der Wand gelagert.

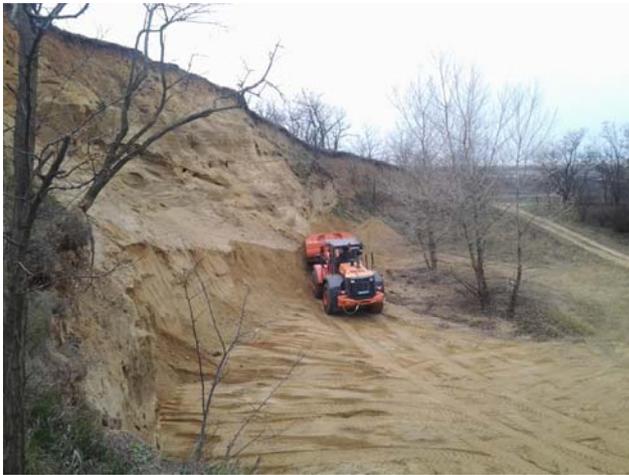
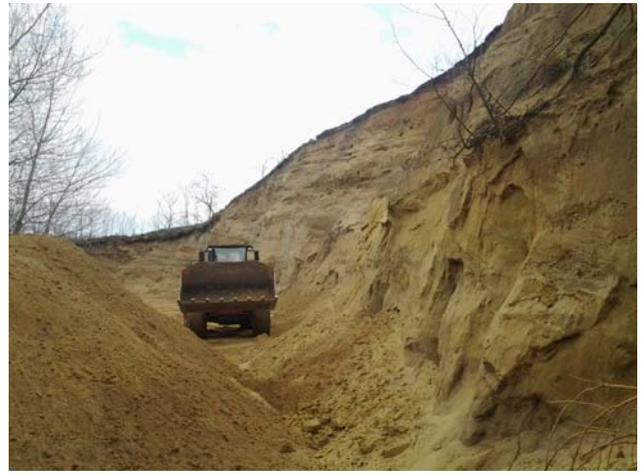
Abb.17 und 18: Standort ND\_WEI \_01 kurz vor der Fertigstellung; Nov 2012

**Ziel:** Herstellen einer größeren Fläche von Rohboden um eine Wiederbesiedelung durch Mager- und Trockenrasenarten zu ermöglichen. Am Schluss der Abrieten wurde ca. 30-50cm hoch sandiges Material aus dem unteren Bereich des abgerutschten Materials am Böschungsfuß aufgebracht und planiert.
